Problemy techniczne w renowacji więźby dachowej XVI-wiecznego kościoła

Technical problems in the renovation of the roof truss of the 16th century church

dr hab. inż. Beata Nowogońska (ORCID: 0000-0001-6343-4840), prof. uczelni, Instytut Budownictwa, Uniwersytet Zielonogórski

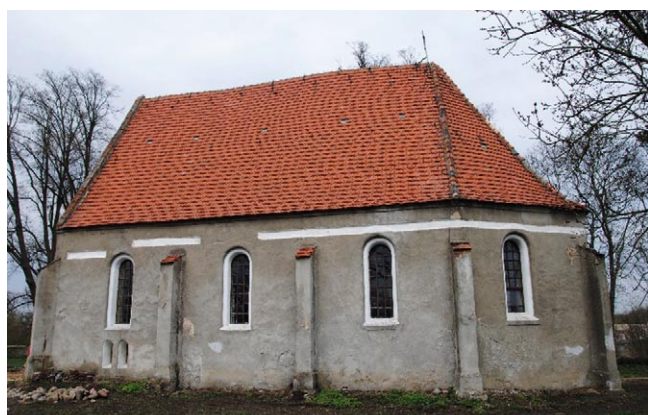
Rys. 1. Widok kościoła od strony południowej; ugięcia kalenicy, odkształcenia połaci dachowej

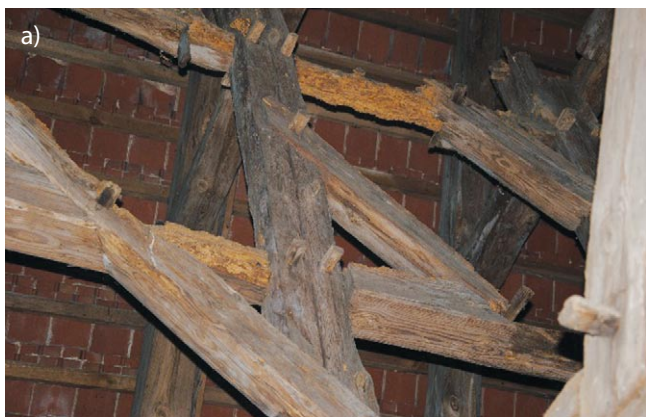
Przeprowadzona została ocena stanu technicznego więźby dachowej kościoła. W wyniku badań stwierdzono, że stopień zużycia wielu elementów mieści się w granicach 70–80%, a ścianka stolcowa-ryglowa podpierająca jętkę górną zużyta jest w 100%. Stwierdzono, że część połączeń ciesielskich uległa rozszczepieniu i przesunięciu, widoczne są liczne ślady wtórnych wzmocnień i napraw.

Rys. 6. Skorodowane elementy ścianki stolcowo-ryglowej

Projektuje się odtworzenie górnej części konstrukcji więzby dachowej, skorodowanej praktycznie w 100%, zachowując ten sam typ konstrukcji i kształt. Wymiana elementów obejmuje ramę słupek-ryglową, która znajduje się w górnej partii dachu, wraz z usztywniającymi ją zastrzałami i jętkami na górnym poziomie.

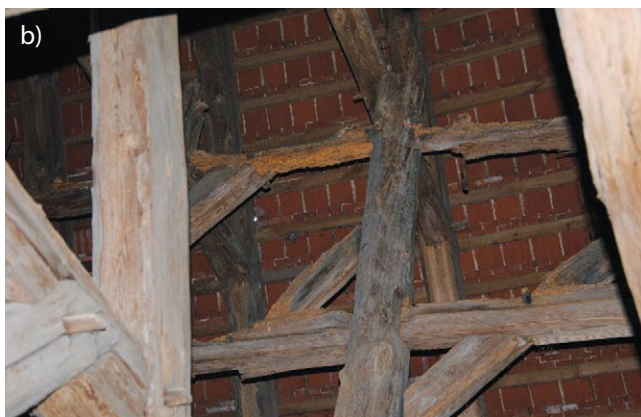
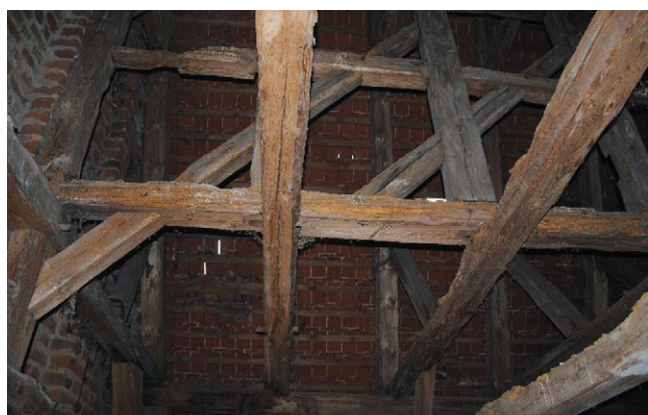
Zostały wykonane pomiary odchyleni i przemieszczeń konstrukcji więźby dachowej kościoła. Zmierzone odchylenia od pionu słupów SL1-SL7, SP1-SP7, S1, S2A, S3. Odchylenia od pionu słupów występują w granicach 2,0–20 cm. Poza tym ugięcia krokwi wynoszą miejscami 20 cm, ugięcia jętek oraz rygli dochodzą do 25 cm.

Rys. 7. Ugięte jętki i rygle

Zaprojektowano wzmocnienie uszkodzonych płatwi górnych i dolnych, jętek oraz rygli poprzez zastosowanie obustronnych nadbitek z drewna sezonowanego klasy C30 o przekrojach uzupełniających ilość ociosanego drewna 6x19 cm (lub 20 cm). Belki łączone będą ze sobą wzajemnie za pomocą

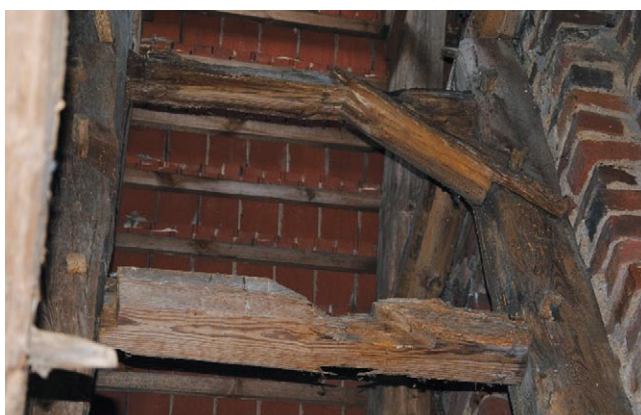
Rys. 8. Rozszczerzone połączenia elementów ścianki stolcowo-ryglowej

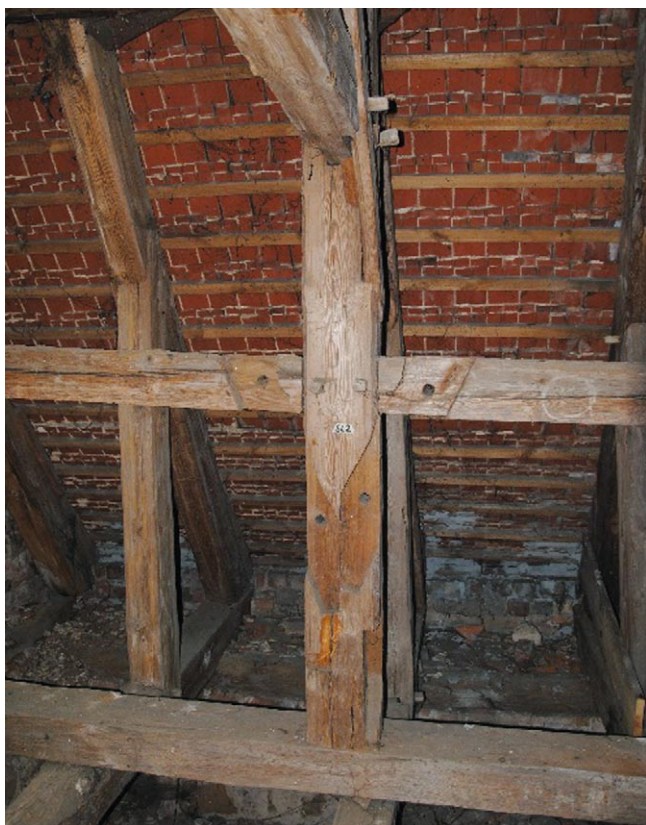
W wiązarach W2 i W3 brak jest zastrzałów, w wiązarach W4 i W5 brak pojedynczych zastrzałów. W wiązarach W2a, W3,

Rys. 9. Miejsca po usuniętych zastrzałach

Należy uzupełnić brakujące miecze elementami drewnianymi o przekroju 17x20 cm oraz brakujący słupek S2B w wiązarze W6.1. Zaprojektowano połączenie elementów na nakładkę z przewężeniem, dostosowując ją do istniejących wycięć w stolcu i płatwi [4]. Na wszystkie elementy drewniane nowo wprowadzane do obiektu zastosowane zostanie drewno sezonowane klasy C30, zabezpieczone przed korozją biologiczną i ogniem metodą impregnacji wgłębnej próżniowo-ciśnieniowej lub kąpeli gorąco-zimnych.

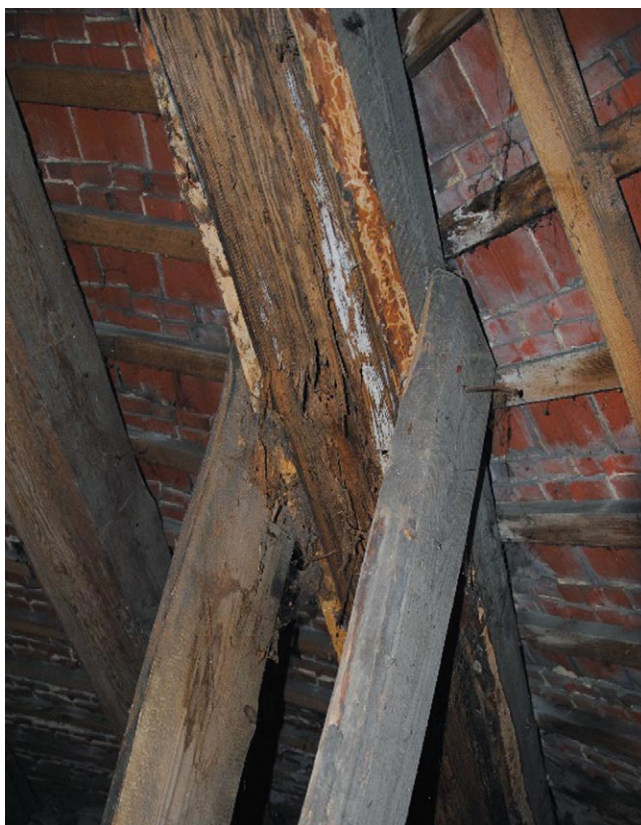
Rys. 10. Skorodowana krokiew wtórnie wzmocniona nadbitkami

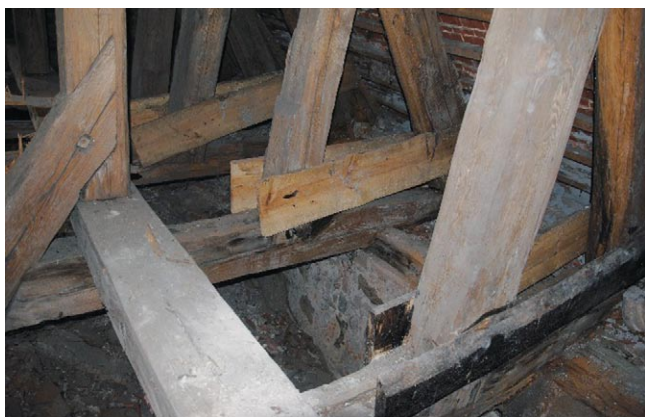
Rys. 11. Skorodowane końcówki belek więzarych wtórnie wzmocnione nadbitkami z desek

W3a, W4, W4a (L) skorodowane końcówki belek więzarych są wtórnie wzmocnione drewnianymi nadbitkami, wtórnie zastosowane są podkładki pomiędzy płatwią dolną PD a belką więzową.

Następnie należy przystąpić do wzmocnienia skorodowanych belek więzarych. Belki więzary wzmocnione będą za pomocą dodatkowych belek usytuowanych po bokach uszkodzonego elementu. Belki połączone zostaną ze sobą wzajemnie za pomocą prętów gwintowanych M16 klasy 5.8, a pomiędzy belką więzową na odcinku nieobjętym korozją a wzmocnieniami w miejscu wykonanego

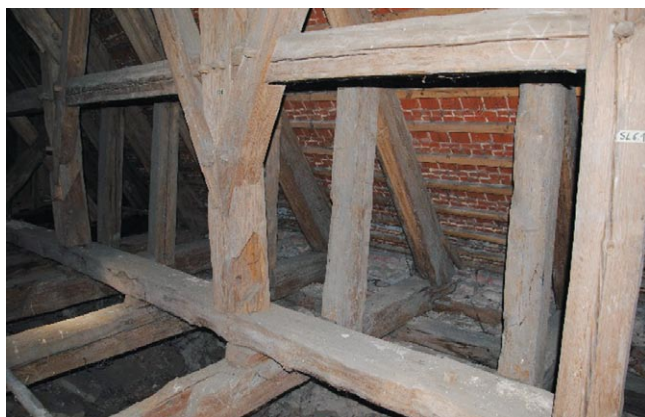
Rys. 12. Kliny pomiędzy płatwią dolną a belkami więzarymi

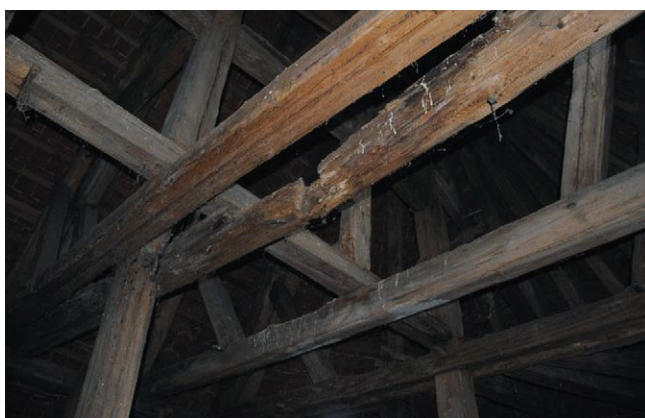
Rys. 13. Miejsce po usunięciu słupie, korozja biologiczna jętki

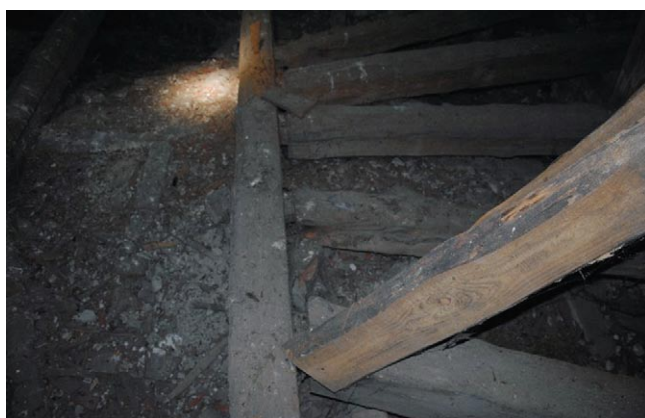
Rys. 14. Rozszczepione połączenia belek więzarych nad częścią prezbiterialną
