Przykłady usterek w budynkach mieszkalnych – diagnostyka, skutki, metody naprawcze

dr inż. Bartosz Michalak, inż. Aleksandra Kurowska, Instytut Budownictwa, Uniwersytet Zielonogórski

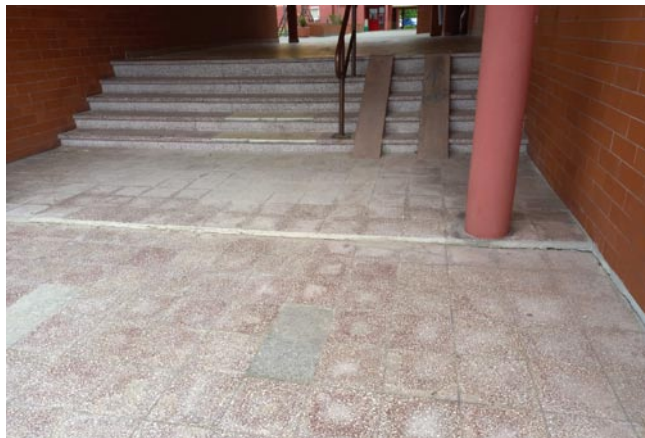
W przybliżeniu w połowie długości spocznika zauważono niezamierzony uskok, który liczył około 3 cm wysokości (rys. 1). Jest to wynik osiadania części niezadaszonej spocznika. Ruch płyty można było również zaobserwować na ścianach ograniczających, na których pojawiła się szczelina pomiędzy wspomnianą płytą a warstwami wykończeniowymi ściany – izolacji termicznej (stropian) oraz płytkami elewacyjnymi. W związku z tym, że w trakcie budowy obiektu poczyniono wiele zmian,

Rys. 1. Różnica wysokości na spoczniku schodów terenowych spowodowana osiadaniami

Odkrywka pozwoliła stwierdzić, że opisywany uskok spocznika pojawił się w miejscu styku płyty betonowej i stropu garażu podziemnego. Utworzyła się naturalna dylatacja. Część spocznika schodów, która osiadła, posadowiona była na gruncie nasypowym. Istnieje możliwość, że w trakcie budowy nie wykonano nasypu zgodnie ze sztuką budowlaną. Według normy każdy nasyp [2] należy wykonywać warstwowo, przy czym każda z warstw nie powinna przekraczać grubości 0,5 m [3]. Po wykonaniu jednej warstwy konieczne jest jej odpowiednie zagęszczenie do określonego w dokumentacji projektowej wskaźnika zagęszczenia gruntu. Drugim

wariantem przyczyny osiadania jest zdefiniowanie zbyt niskiego parametru określającego zagęszczenie gruntu lub brak jego pomiarów w trakcie wykonywania robót. W rezultacie po upływie 21 lat od daty oddania obiektu do użytku nasyp wykonany z piasku zagęścił się dodatkowo pod wpływem obciążeń (warstw spocznika i biegów schodowych oraz obciążenia użytkowego). Prace remontowe po odkrywce polegały na dosypaniu piasku naturalnego i jego dokładnym zagęszczeniu. Następnie wykonano płytę żelbetonową zbrojoną siatką o oczku 0,2x0,2 m (rys. 3). W miejscu styku warstw konstrukcyjnych spocznika i ściany oraz stopu garażu wykonano dylatację wypełnioną sznurem dylatacyjnym i uszczelniono od góry kitem plastycznym (rys. 4). Spocznik wykonano ze spadkiem 2,0% w stronę dolnego biegu schodowego. W związku z tym, że przed remontem wysokość stopni różniła się nawet do 1,5 cm, konieczne było nawiercenie otworów, zakotwienie dodatkowych prętów celem połączenia istniejącego betonu z nową wylewką betonową. Na tak przygotowane podłoże na spocznik ułożono płyty tarasowe o wymiarach 0,8x0,6 m, a na biegi schodowe prefabrykowane bloki schodowe 1,0x0,35x0,15 m. Wszystkie elementy zamocowane zostały do podłoża za pomocą zaprawy montażowej. W związku z tym, że szerokość biegu schodowego przekraczała 4,0 m zgodnie z przepisami [4] zamontowano balustradę pośrednią (rys. 5). Osiadanie gruntu to jeden z najczęstszych powodów niszczenia elementów budynków (spękań, zarysowań). Wyeliminowanie go możliwe jest jedynie na etapie wykonawstwa. Nie należy rezygnować z badań zagęszczenia gruntu, jakimi są m. in. sondowanie dynamiczne, sondowanie statyczne czy badanie pyłą sztywną VSS w celu sprawdzenia uzyskanych parametrów gruntu szczególnie jeżeli mamy do czynienia z nasypami budowlanymi.

dokumentacja techniczna nie pozwoliła jednoznacznie stwierdzić przyczyn osiadania. Administrator obiektu w celu zwiększenia estetyki zdecydował się na tymczasowe rozwiązanie wykończenia szczelin zaprawą i zaplanował remont główny schodów.

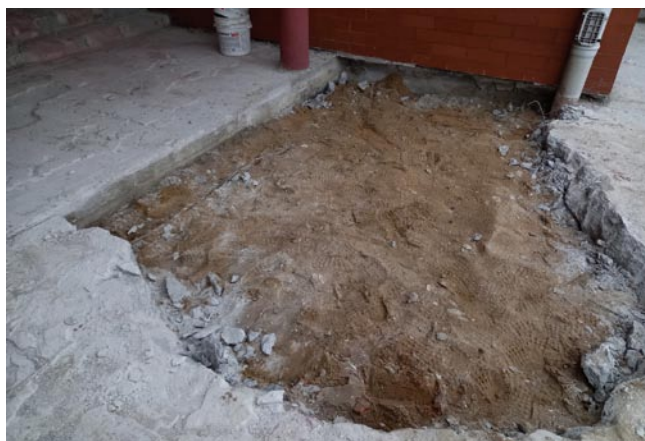
W październiku 2021 roku podjęto się naprawy schodów terenowych. Usunięto warstwy wykończeniowe, czyli płytki zewnętrzne. W celu sprawdzenia warstw konstrukcyjnych schodów wykonano odkrywkę (rys. 2). Pod płytkami wylana była betonowa płyta o grubości

Rys. 2. Odkrywka spocznika, styk warstwy konstrukcyjnej spocznika ze stropem garażu podziemnego

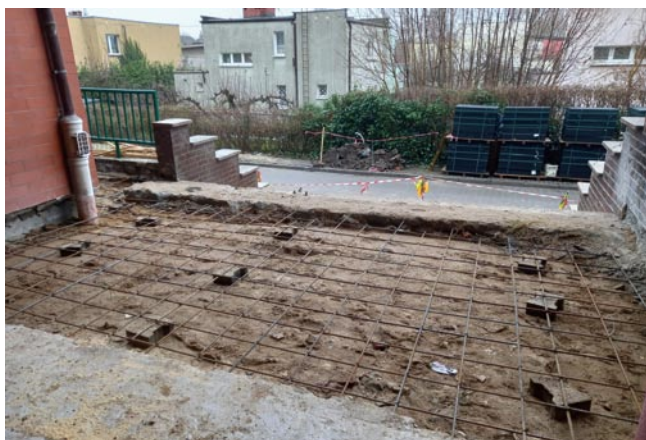
Rys. 3. Zbrojenie spocznika

od 5 do 10 cm posadowiona na podsypce piaskowej. W związku z podejrzeniem osunięcia się warstw konstrukcyjnych dolnego biegu schodowego usunięto również okładzinę z lastriko stopnic i podstopnic. Okazało się, że doszło do skorodowania prętów zbrojeniowych, które wystawały spod obudowy stopni i stanowiły jedynie wzmocnienie okładziny. Beton konstrukcyjny był w nienaruszonym stanie. Nie było śladów przedostawania się wody opadowej do warstw konstrukcyjnych i ich rozsadzania w trakcie ujemnych temperatur.

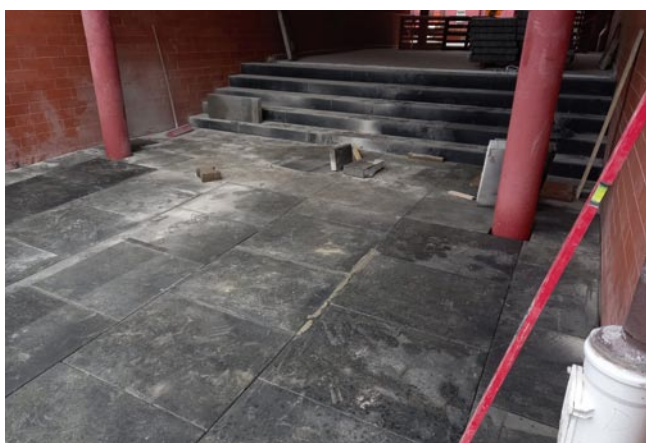
Rys. 4. Zniwelowany uskok na spoczniku przy połączeniu ze stropem garażu podziemnego

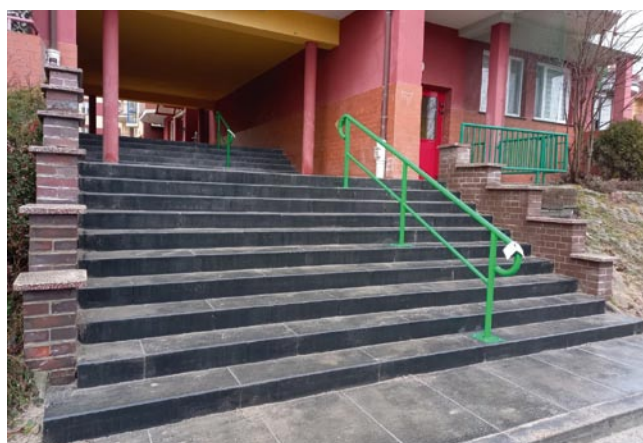
Rys. 5. Dolny bieg schodowy z zamocowanymi barierkami pośrednimi

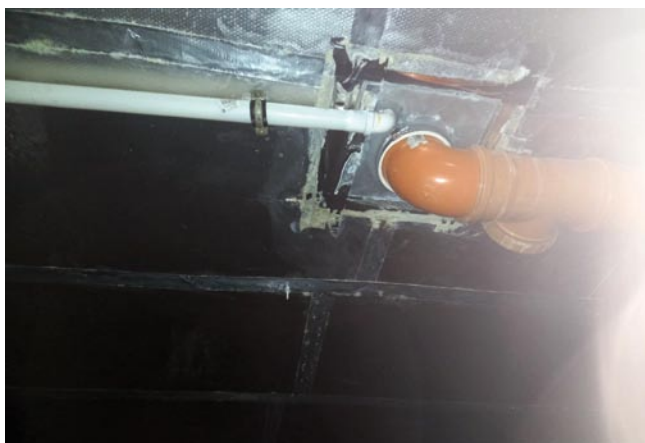
Największym problemem konstrukcji garażu są liczne przecieki, których ślady można zauważyć na podjeździe (części wspólnej). Początkowo uważano, że wilgoć ujawniająca się na stropie garażu podziemnego jest spowodowana dużą wilgotnością wewnątrz i skraplaniem się pary wodnej na chłodnych powierzchniach w temperaturze występowania punktu rosy. Należy zaznaczyć, że wbudowana mechaniczna instalacja wentylacyjna garażu działa bez zastrzeżeń, zgodnie z założeniami. Średni przepływ po pomiarze anemometrem wskazuje 236,5 m³/h. W związku z występującą wilgotnością dwa segmenty stropu wyklejono ekranami zagrzejnikowymi łączonymi za pomocą taśmy zbrojonej aluminiowej, które miały stanowić barierę przed dostawaniem się wilgotnego powietrza bezpośrednio do przegrody poziomej (rys. 6). Obecnie ekrany zagrzejnikowe spełniają założoną niegdyś funkcję. Występują dni, w których można zaobserwować na ich powierzchni znaczne ilości skroplonej wody. Zastosowanie tego nietypowego rozwiązania nie pozwoliło

Rys. 6. Strop wyklejony od dołu ekranami zagrzejnikowymi z widocznymi wyciekami wody i soli na połączeniach taśmą aluminiową

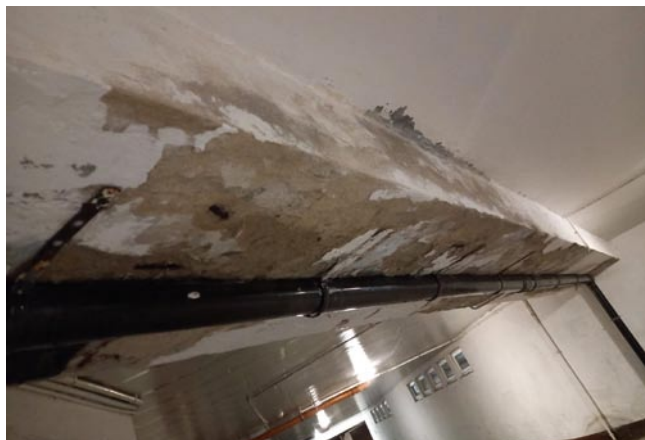
Rys. 7. Tymczasowe odwodnienie z rynien i rur spustowych zamocowanych osiowo do dylatacji pomiędzy dwoma podciągami

jednak na pozbycie się problemu z zalewaniem części komunikacyjnej garażu podziemnego. Zauważono, że najwięcej wody przedostaje się przez szczelinę dylatacyjną na podciągach. Jako tymczasowe rozwiązanie przyjęto odwodnienie złożone z rynien zamocowanych do dołu elementów konstrukcyjnych, które zbierają wodę i za pomocą rur spustowych odprowadzają do istniejącej kanalizacji (rys. 7).

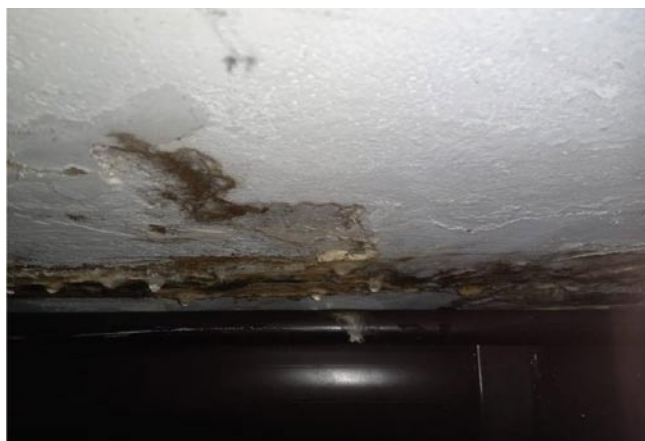
Rys. 8. Wycieki ze szczeliny dylatacyjnej podciągów po opadach deszczu

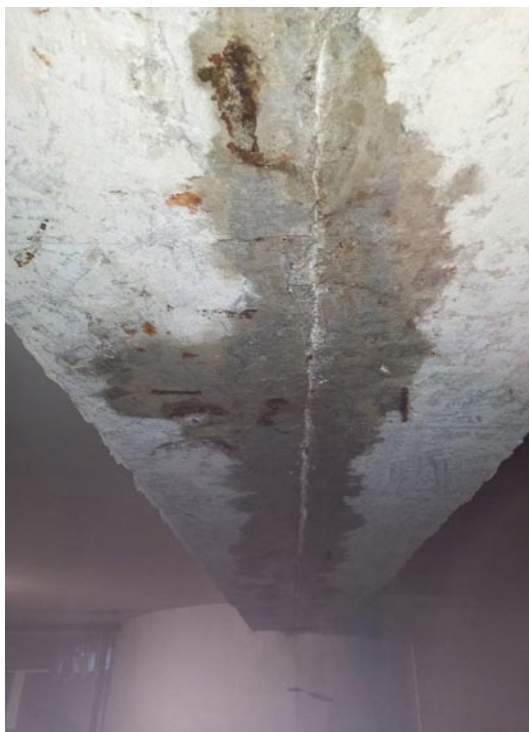
Obserwując i analizując problem, zauważono, że nasila się on po opadach deszczu i roztopach śniegu. Podjęto decyzję o usunięciu tymczasowego odwodnienia i zbitiu tynków z podciągów z powodu licznych odparzeń. Tynk o dużej grubości (około 3–5 cm) w każdej chwili mógł się odspoić, dlatego zagrażał życiu i zdrowiu osób przebywających w garażu oraz mógł spowodować zniszczenie mienia, spadając na przejeżdżający pojazd. Po dokonaniu odkrytki od strony garażu okazało się, że najwięcej wody gromadzi się w samej dylatacji (rys. 8, 9), na powierzchniach bocznych żeber widać wykwyty solne. Styk dwóch podciągów nośnych nie jest prawidłowo wykonany technologicznie. Problemem

staje się szczelina dylatacyjna, która nie jest poprawnie zaizolowana. Jako wypełnienie szczeliny zastosowano styropian. Od góry dylatacja prawdopodobnie zakończona jest blachą dylatacyjną o kształcie przypominającym literę V. W związku z tym, że odkrywkę podciągu od góry planuje się wykonywać przy sprzyjających warunkach atmosferycznych wiosną lub latem 2022 r., podejrzewa się, że problemem może być styk blachy dylatacyjnej z papą hydroizolacyjną lub degradacja papy, związana z upływem czasu (budynek został oddany do użytku w 2000 r.). Zarządca obiektu przymierza się do wymiany papy na dziedzińcu oraz zmiany sposobu uszczelnienia dylatacji. Szczelinę planuje się wypełnić sznurem dylatacyjnym, a następnie nałożyć warstwę kitu plastycznego. Górną powierzchnię stropu Filigran należy dokładnie oczyścić w pobliżu dylatacji i nałożyć dwuskładnikową polimerowo-bitumiczną z wypełniaczem polistyrenowym masę uszczelniającą Superflex 2K o grubości warstwy około 3–5 mm. W masę tę należy wtopić elastyczną taśmę uszczelniającą Superflex B 240 z laminowanego tworzywa PVC dokładnie nad dylatacją kształtując w literę Ω , zapewniając w ten sposób swobodę pracy konstrukcji. Na tak wykonane uszczelnienie przewiduje się ponowne ułożenie kostki brukowej na podsypce piaskowej. Dodatkowo zakłada się, iż niezbędne będzie pozbycie się założonych wcześniej ekranów zaizolacyjnych. Na łączeniach taśmą aluminiową występują miejsca, w których wypływa woda. Przecieki nasilają się po opadach atmosferycznych i prawdopodobnie spowodowane są nieszczelnym wbudowaniem wpustów podwórzowych. Woda opadowa z dziedzińca dostaje się do styku wpustu i stropu, a następnie przedostaje się w najbliższym miejscu tj. na łączeniu ekranów.

Rys. 9. Szczelina dylatacyjna pomiędzy dwoma podciągami po usunięciu tymczasowego odwodnienia i zbitiu tynków

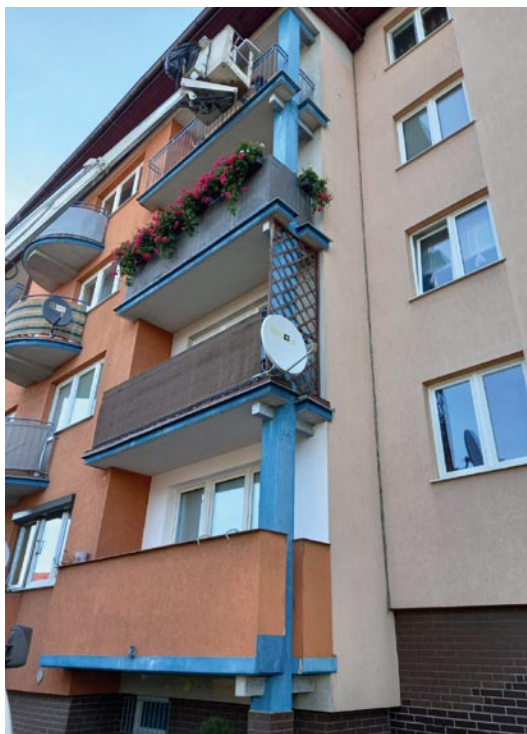
Rys. 10. Zabezpieczone antykorozyjnie i zagruntowane belki stalowe

zewnątrznej w pobliżu naroża zakotwiony jest w murze wspornik stalowy balkonu mieszkania powyżej. Była to druga przyczyna powstania grzyba. Styk dwóch ścian i sufitu jest słabym punktem, narażonym na mostki termiczne w przypadku nieprawidłowego docieplenia węzła czy zastosowania nieodpowiednich bądź o zbyt małej grubości materiałów izolacji termicznej. W opisane wyżej newralgiczne miejsce zamocowano dodatkowo belkę stalową. Należy zaznaczyć, że współczynnik przewodzenia ciepła dla bloczków z betonu komórkowego, z których wykonana jest ściana, to około $0,17 \text{ W/mK}$, a dla stali parametr ten jest stukrotnie większy i wynosi około 17 W/mK . W związku z tym zarządca budynku w celu zmniejszenia mostka cieplnego postanowił wykonać działania w zakresie:

- oczyszczenie wsporników stalowych,
- zabezpieczenie antykorozyjne,
- zagruntowanie powierzchni belek (rys. 10),
- ocieplenie rygli styropianem,
- wklejenie siatki i narożników,
- wykończenie strukturą i pomalowanie.

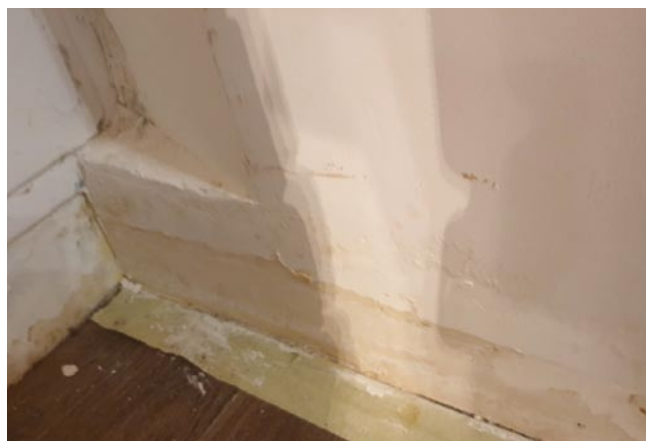
zawilgocenie jednej ze ścian działowych. Budynek wykonano z bloczków betonu komórkowego firmy Solbet. Posadowienie zrealizowano jako płytę fundamentową. Ściana, na której wystąpił nadmierny poziom zawilgocenia, jest ścianą oddzielającą łazienkę od salonu. W miejscu wystąpienia zacieków ściana łączy się także z kominem dymowym. Zawilgocenie wystąpiło na szerokości około $0,75 \text{ m}$ od narożnika komina i ściany, największe było w rejonie wyczystki. Nadmierny poziom wilgoci występował do wysokości około $0,30 \text{ m}$ nad poziomem podłogi oraz na poziomie posadzki (rys. 11).

Rys. 11. Widoczne zawilgocenie i odspojenie tynków od strony salonu

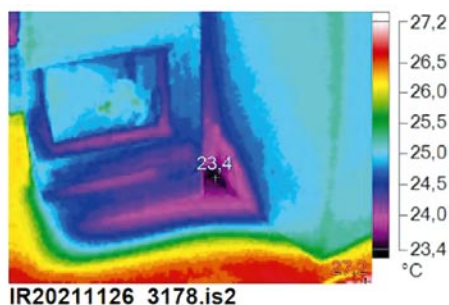
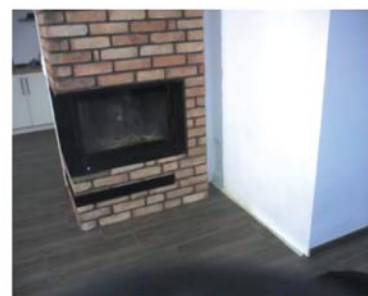
Badanie zawilgocenia murów wykonano metodą pojemnościową, z aparatem skalibrowanym do pomiaru betonu komórkowego z ustawioną głębokością pomiaru $5,0 \text{ cm}$. Zbadany poziom zawilgocenia wahał się w zakresie od 8 do 30% masy. Wykonano również badanie kamerą termowizyjną FLUKE TiR2, które potwierdziło wyniki uzyskane za pomocą miernika wilgoci (rys. 12).

Rys. 12. Wyniki badania kamerą termowizyjną

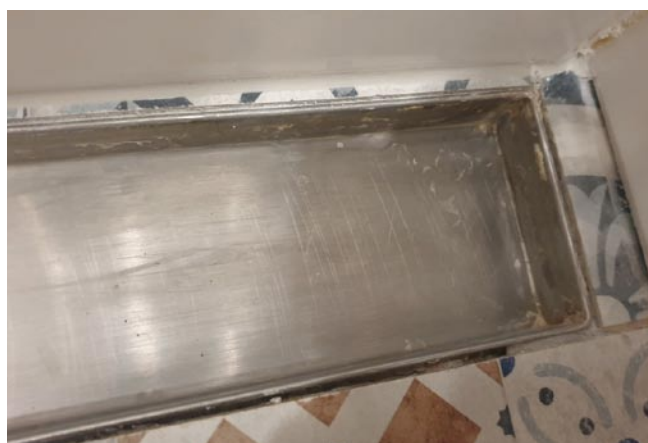
W celu określenia właściwej przyczyny analizie poddano wyniki termogramu oraz badania wilgotnościomierzem, wykonane również po drugiej stronie ściany – w łazience oraz wewnątrz przewodu kominowego. Uzyskane rezultaty pozwoliły jednoznacznie określić problem w postaci niewłaściwie wykonanego odpływu liniowego z kabiny prysznicowej (rys. 13). Efektem było przedostawanie się wody z prysznica pod warstwę płytek ceramicznych wewnątrz kabiny. Spowodowało to nasączenie wodą posadzki pod kabiną i migrację wody w kierunku ściany działowej pomiędzy łazienką i salonem. Wewnątrz ściany z materiału porowatego, jakim jest beton komórkowy, woda z łatwością migrowała kapilarnie w górę. Ze względu na codzienne korzystanie z kabiny prysznicowej ilość wody, jaka przedostawała się do posadzki betonowej, była tak duża, że zawilgoceniu uległa nawet posadzka w salonie w odległości około metra od ściany. Skutek ten nie był widoczny bez specjalistycznego sprzętu, ze względu na podłogę wykonaną z płytek ceramicznych, która nie przepuszczała wilgoci.

Rys. 13. Niewłaściwie wykonany odpływ liniowy w kabinie prysznicowej

Dzięki ustaleniu przyczyny i prawidłowej naprawie odwodnienia liniowego przez wykonawcę budynku udało się zahamować przyrost wilgoci. Ogrzewanie podłogowe oraz korzystanie przez właścicieli budynku
