Katedra Inżynierii Materiałowej i Biomedycznej

Politechnika Białostocka

Analiza stanu powierzchni usuniętych implantów kostnych

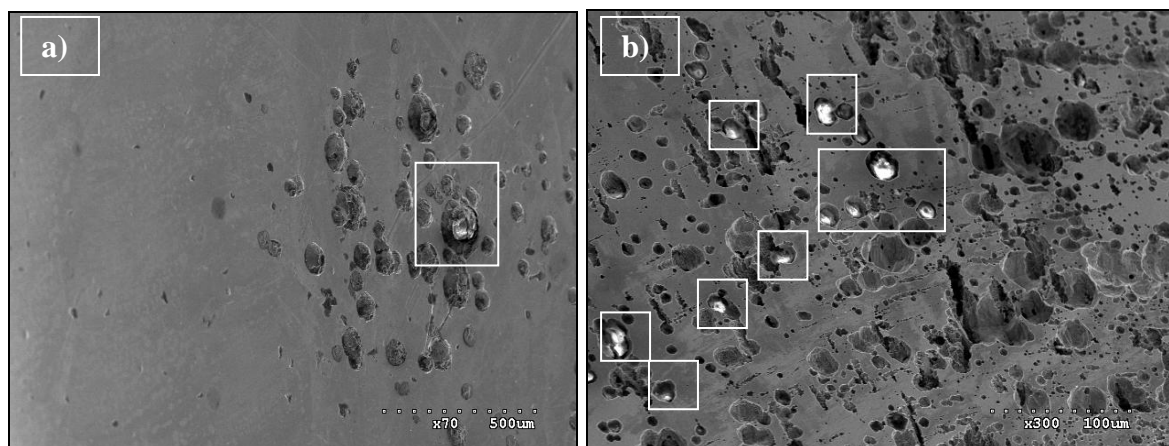
Obserwacja mikroskopowa powierzchni płytki ujawniła widoczne wżery korozyjne, powstałe na skutek oddziaływania płynów ustrojowych na materiał, z którego wykonany jest implant. Ponadto zaobserwowano obecność produktów degradacji na powierzchni płytki. Produkty te powstały wskutek wzajemnego oddziaływania powierzchni gniazda płytki z łbem śruby w trakcie przebywania implantu w organizmie. Przywieranie do powierzchni implantu produktów zużycia wynika z oddziaływań adhezyjnych (rys.2).

Rys. 2. Zdjęcie powierzchni płytki POLFIX, a) pow. x70, b) x300. Na zdjęciach zaznaczono obszary, w których cząstki metalu, powstałe w procesie zużycia, przywarły do powierzchni implantu

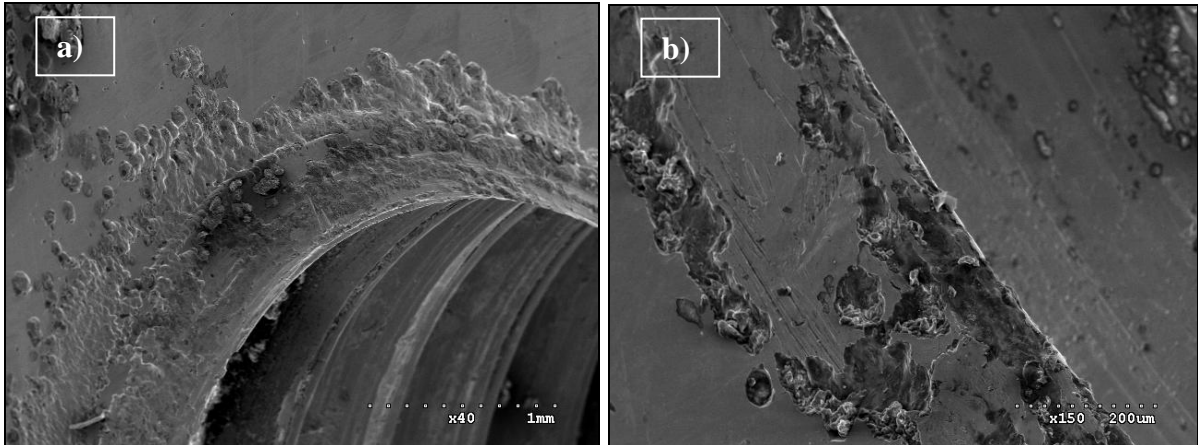
W implantach do stabilizacji złamań kostnych, jakimi są płytki, miejscami szczególnie narażonymi na zniszczenia są otwory służące do mocowania wkretów. W przypadku ocenianej płytki są to otwory zarówno gwintowane jak i otwory stożkowe. W obrębie gwintu, co widoczne jest na poniższych zdjęciach (rys.3), zaobserwowano zjawisko frettingu. Świadczą o tym charakterystyczne wżery oraz obszary drobnych mikropęknięć.

Rys. 3. Zdjęcie powierzchni otworu gwintowanej płytki, pow. x40, pow. x150

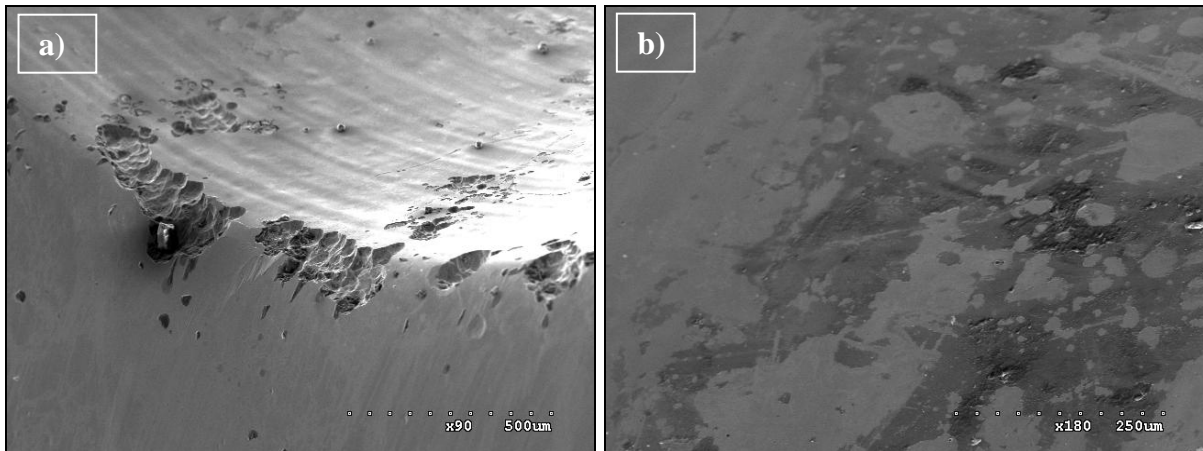
W obrębie otworów nastąpił rozwój korozji, w wyniku oddziaływania agresywnego środowiska organizmu na implantowany metal. Na powierzchni widoczne są liczne wżery korozyjne (rys.4a) i przebarwienia będące początkowym stadium rozwoju korozji (rys.4b). W obrębie otworów odnaleźć można również ślady zużycia ściernego. Dodatkowo nastąpiła niewielka deformacja kształtu otworów. Oba procesy powstają najczęściej wskutek zużycia mechanicznego, zachodzącego podczas wkręcania wkrętów oraz dalszej eksploatacji implantu.

Ryc. 4. Widok powierzchni otworu stożkowego płytki: a) wżery korozyjne (pow. x90), b) przebarwienia (pow. x180)

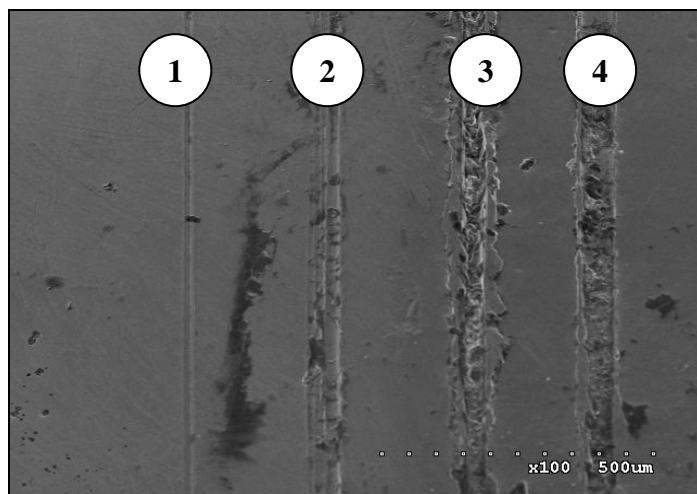
Podczas obserwacji mikroskopowej wkrętu korowego na jego powierzchni, zaobserwowano ślady korozji szczelinowej. Rozwinęła się ona w miejscach, gdzie implant został zarysowany podczas wkręcania go w płytkę. Zarysowania powstały na skutek wzmożonego tarcia pomiędzy tymi elementami. Podczas montażu implantu, nastąpiło uszkodzenie warstwy pasywnej materiału, z którego wkręt został wykonany, co dało początek rozwojowi korozji szczelinowej. Na poniższym zdjęciu mikroskopowym (rys.6) uwidocznił się postęp rozszerzania się tego typu zniszczenia.

Rys. 6. Widok powierzchni wkrętu korowego z rozwojem kolejnych stadiów korozji szczelinowej, pow. x100

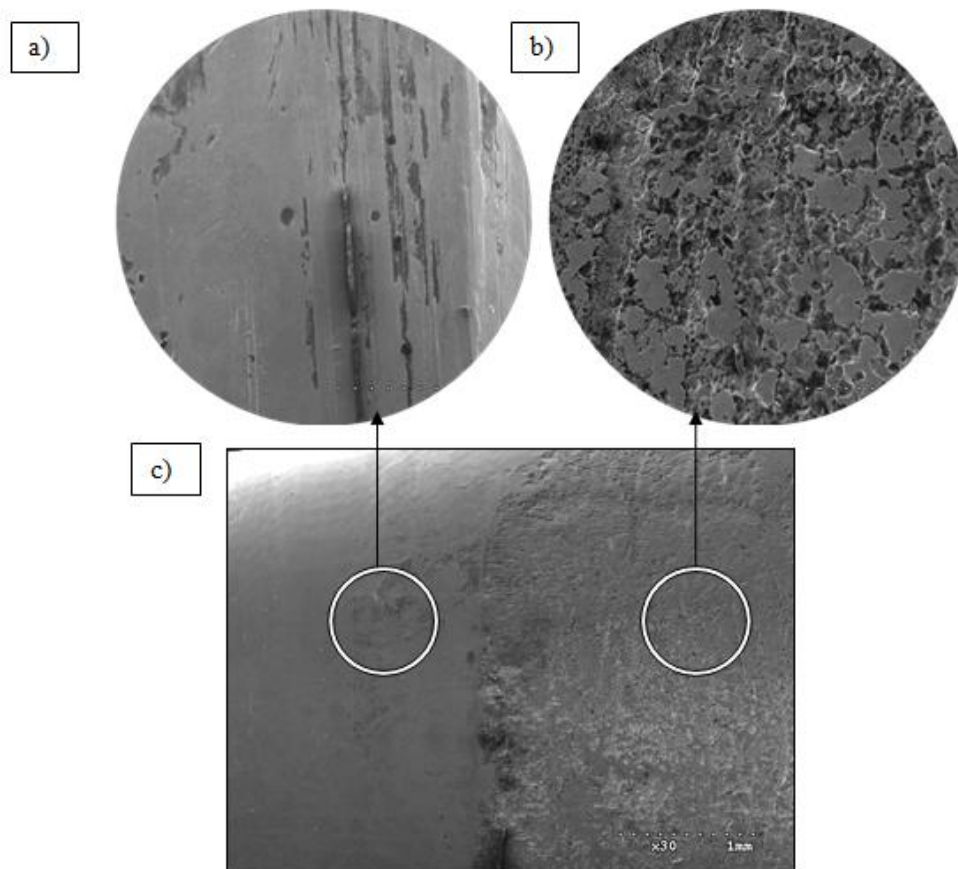
Rys. 7. Widok powierzchni wkrętu długiego PLOFIX, a) pow. x100, b) pow. x200, c) pow. x30

Innym rodzajem zużycia jaki zaobserwowano na wkrętach jest fretting. Na skutek mikroruchów z udziałem odkształceń sprężystych występujących pomiędzy elementami stabilizatora, na powierzchni wkrętu powstały ubytki. Są to charakterystyczne wżery. Te zniszczenia materiału widoczne są na rysunku 7b.

Dodatkowo, w miejscach, gdzie występował intensywny kontakt metalowego wszczepu z tkanką kostną, na powierzchni wkrętu, powstały przebarwienia oraz został zapoczątkowany proces korozji wżerowej (rys.7a). Czynnikiem inicjującym rozwój wżerów było działanie

otaczającego środowiska o obniżonym pH w stosunku właściwej równowagi kwasowo-zasadowej organizmu.

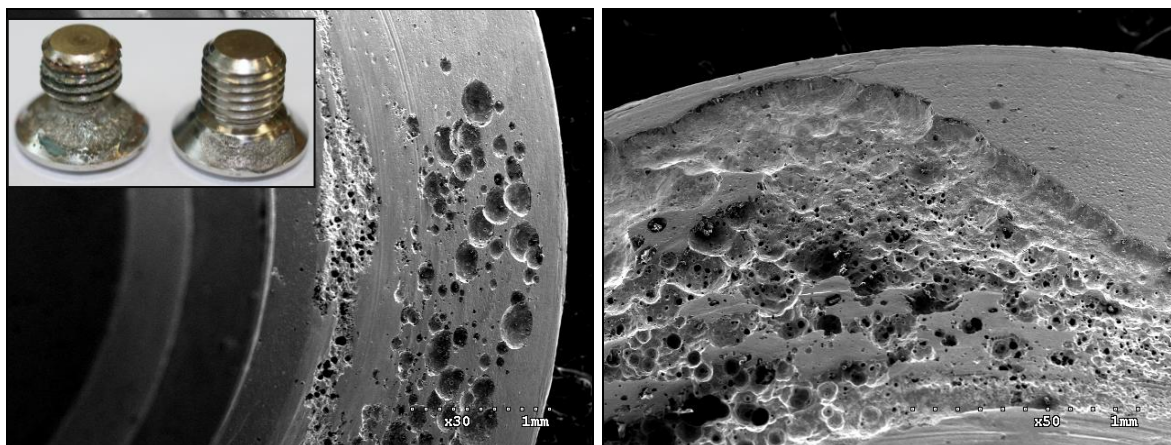
Rys. 8. Widok powierzchni łba wkrętu mocującego POLFIX: a) pow. x30, b) pow. x50

Obrazy mikroskopowe obserwowanych wkrętów pokazały, jak rozległe jest zniszczenie ich warstwy wierzchniej. Na skutek mechanicznego oddziaływania głowy wkrętu korowego z płytką, początkowo w miejscach styku, powstawały ślady zużycia ciernego. W miarę upływu czasu eksploatacji i występujących mikroruchów powodowanych zmiennymi obciążeniami, nastąpiło zwiększenie chropowatości powierzchni. W późniejszym okresie zużycia frettingowego rozwinęły się wgłębienia w materiale, z którego wykonane zostały wkręty. Te charakterystyczne dla frettingu zmiany przedstawione są na rysunku 8.

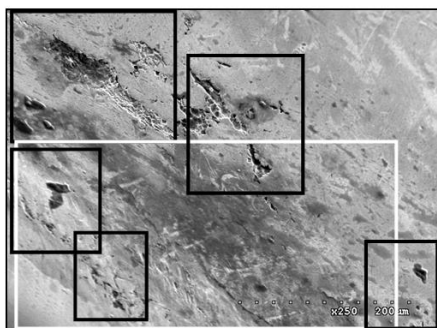
W przeprowadzonych badaniach zauważono również zmiany w obszarach, gdzie oddziaływanie z płytką było mniejsze (rys.9). Zaobserwowano tam przebarwienia oraz naruszenie ciągłości warstwy wierzchniej implantu w postaci niewielkich wżerów korozyjnych. Ubytki te powstały najprawdopodobniej z powodu naruszenia warstwy pasywnej metalu, być może już podczas implantacji wszczepu. W wyniku oddziaływania środowiska tkankowego o odczynie kwaśnym niższym niż pH 6,8 na metal, rozpoczął się proces korozyjny. Otoczenie wżeru jest katodą i zachodzi tam redukcja tlenu. W pierwszym etapie dochodzi do przebarwień, a następnie wewnątrz wżeru następuje wzrost stężenia jonów agresywnych i znaczne obniżenie pH. Na dnie wżeru tworzy się warstwa produktów korozji. Wymiana elektrolitu między wżerem i otoczeniem zachodzi przez otworki i pory warstwy pasywnej. Skład tej warstwy, jej grubość i porowatość wpływają na ilość i wielkość wżerów oraz na szybkość ich rozrostu.

Rys. 9. Widok powierzchni śruby łączącej, pow. x250 (na czarno zaznaczono obszar widocznych wżerów korozyjnych, na biało – przebarwienia)

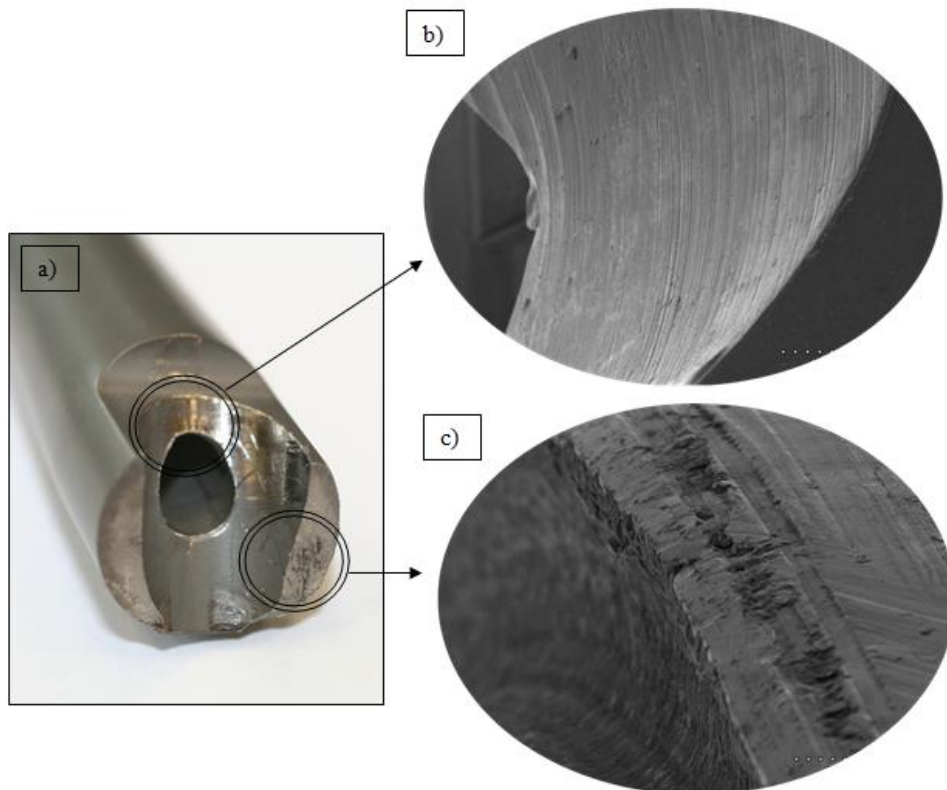
można ślady zniszczenia ściernego oraz rozwoju procesów korozyjnych w miejscu przełomu gwoździa śródszpikowego (rys.10a).

Zarysowania na wewnętrznej powierzchni gwoździa, które są widoczne na obrazie mikroskopowym (rys.10b), są rezultatem oddziaływania, do którego doszło podczas mocowania wkrętu rekonstrukcyjnego. Rysy te powstały w wyniku tarcia powierzchni wkrętu o powierzchnię gwoździa. Ponadto widoczne jest też odkształcenie plastyczne otworu na skutek cyklicznie zmiennych obciążeń występujących pomiędzy tymi elementami. Powodem takiej deformacji był luz pomiędzy wkrętem a gwoździem, prowadzący do występowania mikroruchów.

Rys. 10. Wkręt blokujący, a) przełom, zdjęcia mikroskopowe pokazujące charakterystyczne zniszczenia: b) pow. x30, c), pow. x300

Na rysunku 10c widoczne jest miejsce niszczenia poprzez korozję powierzchni przełomu. Powierzchnia ta ma zwiększoną chropowatość i widoczne ślady wżerów korozyjnych.

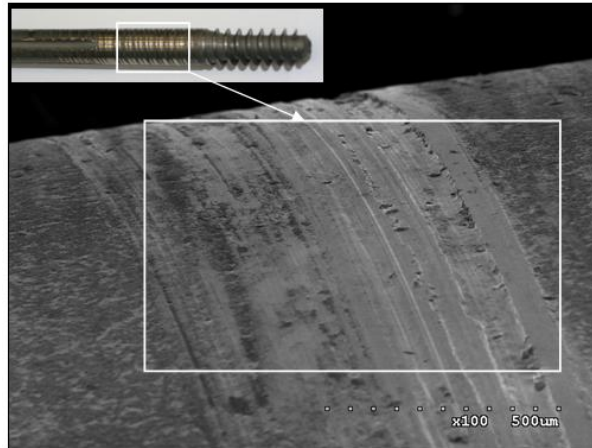
Uszkodzenia wkrętu rekonstrukcyjnego mają charakter zużycia ściernego. Zarysowania powstałe na jego powierzchni można było dostrzec makroskopowo (rys.11).

Bruzdy, które są widoczne na powierzchni powstały na skutek obracania wkrętu przy jednoczesnym jego docisku do powierzchni gniazda gwoździa. Widoczny jest też nieznaczny ubytek materiału (rys.11).

Rys. 11. Zdjęcie powierzchni wkrętu rekonstrukcyjnego przedstawiające zarysowania powierzchni, pow. x100

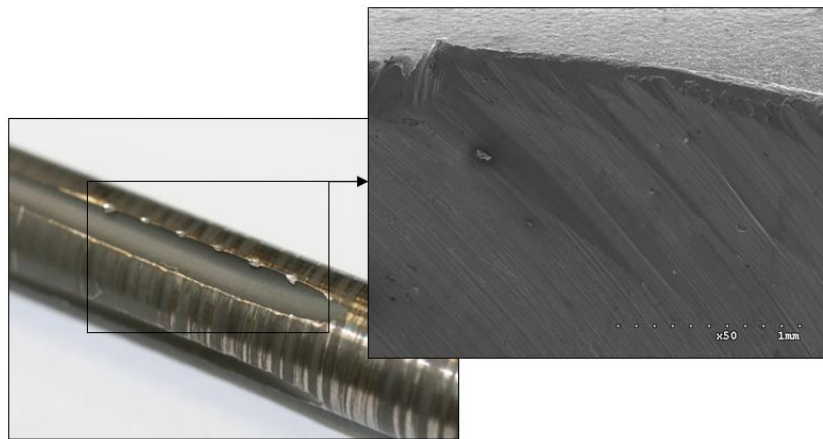
Wkręt rekonstrukcyjny uległ także uszkodzeniu mechanicznemu. W trakcie jego montażu nastąpiła deformacja powierzchni, która podczas dalszej eksploatacji uległa pogłębieniu, co widoczne jest na poniższym rysunku (rys.12).

Rys. 12. Widok uszkodzonej powierzchni wkrętu rekonstrukcyjnego, pow. x50.

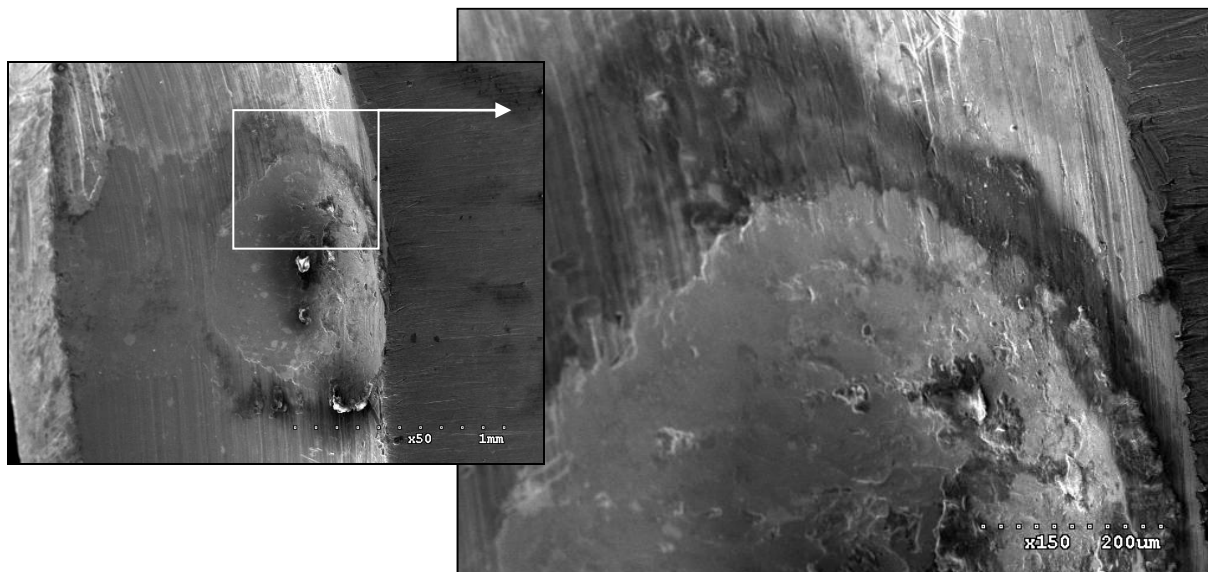
Wyniki przeprowadzonych obserwacji mikroskopowych wykazały, że pomimo zastosowania dodatkowej ochrony przed zniszczeniami, jej powierzchnia i tak uległa znacznym zmianom. Zaobserwowano wystąpienie przebarwień na znacznym obszarze oraz zapoczątkowanie rozwoju wżerów korozyjnych w miejscach, gdzie przebarwienia były największe (rys. 13). Najprawdopodobniej wymienione procesy zaszły na skutek wzrostu stężenia jonów Cl^- warstwy wierzchniej materiału implantacyjnego, będącego w kontakcie z elektrolitami znajdującymi się w płynach ustrojowych go otaczających. Stężenie jonów Cl^- ma wpływ na czas inkubacji korozji wżerowej. Im wyższe to stężenie i im wyższy potencjał krytyczny zarodkowania wżerów, tym okres inkubacji jest krótszy.

Rys. 13. Uszkodzenia korozyjne powierzchni płytki rekonstrukcyjnej

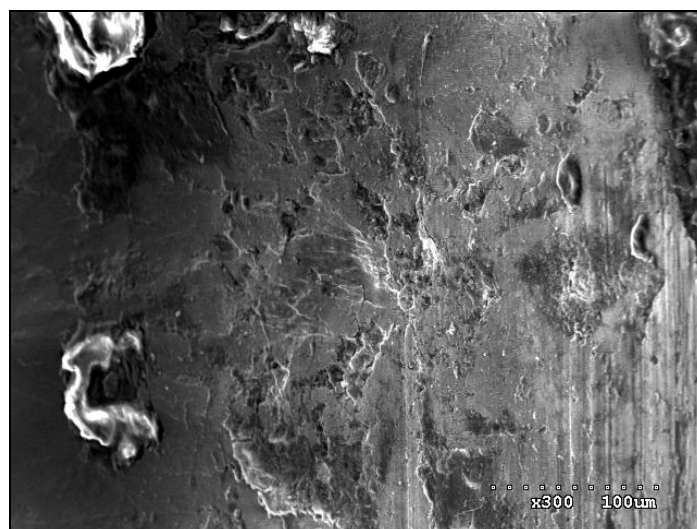
Dodatkowo, przy większym powiększeniu, dostrzeżono zwiększoną chropowatość warstwy wierzchniej płytki. Jej powierzchnia pomimo oczyszczania w płucze ultradźwiękowej, zawierała zanieczyszczenia w postaci nieregularnych cząstek. Na niektórych powierzchniach implantów wszczepianych do organizmu żywego, czasami pozostają wyraźne zanieczyszczenia. Niekiedy są one ciężkie lub nawet niemożliwe do usunięcia ze względu na wystąpienie silnych oddziaływań adhezyjnych. W tym przypadku przylegającymi cząstkami mogą być pozostałości tkanki okołowszczepowej (rys.14).

Ryc. 14. Widok powierzchni płytki z widocznymi nieregularnymi cząstkami, pow. x300

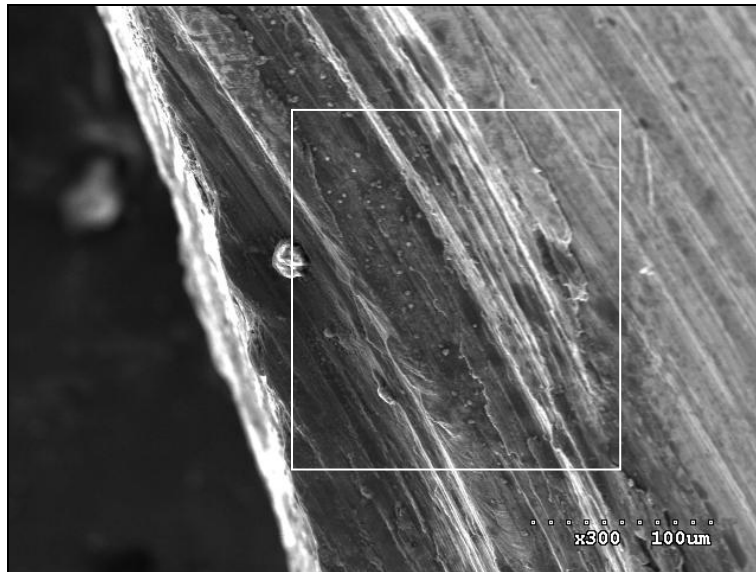
Obserwacja gniazda płytki wykazała uszkodzenia jej warstwy wierzchniej w postaci zużycia ściernego. Świadczą o tym widoczne na zdjęciu zarysowania oraz bruzdy (rys.15). Zaobserwowane odkształcenie plastyczne powstało najprawdopodobniej podczas zabiegu montażu, gdy w celu umocowania płytki, wkręcano w jej otwór śrubę.

Rys. 15. Zdjęcie powierzchni otworu w płytce anodowanej, pow. x70. Na zdjęciu zaznaczono zarysowania powstałe podczas implantacji elementu

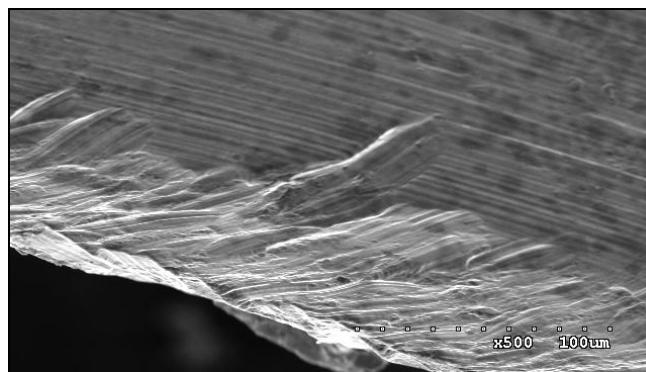
Na poniższym rysunku widoczne są ślady zużycia zmęczeniowego gniazda płytki rekonstrukcyjnej (rys. 16). Widoczne bruzdy powstały na skutek cyklicznie zmiennych obciążeń działających na elementy stabilizatora oraz wzajemnych oddziaływań pomiędzy łbem wkrętu a powierzchnią otworu w płytce. Powodem takiej deformacji może być luz pomiędzy śrubą a płytką, który prowadzi do występowania mikroruchów obu detali. W wyniku przenoszenia znacznych obciążeń, luz ten może się zwiększać, przez co cały układ staje się bardziej podatny na uszkodzenia.

Rys. 16. Zdjęcie powierzchni gniazda płytki anodowanej, pow. x500.
