# Wady podparcia drewnianej konstrukcji dachu w zabytkowym kościele

Mgr inż. Katarzyna Adamczyk,  
dr inż. Janusz Broł, dr inż. Andrzej Malczyk,  
Katedra Inżynierii Budowlanej, Politechnika Śląska

XXVI Konferencja Naukowo-Techniczna awarie budowlane 2013

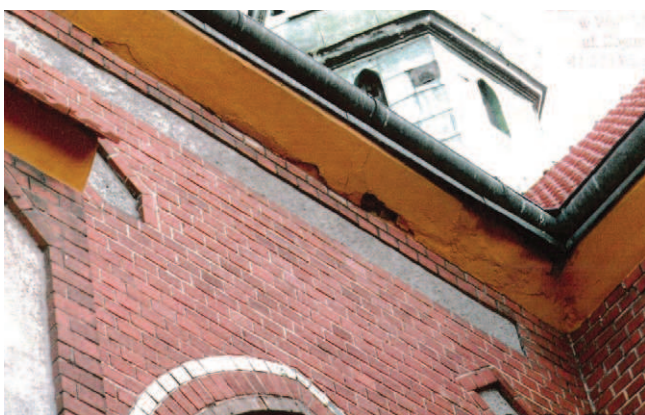
W trakcie wizji lokalnej przeprowadzonej na obiekcie stwierdzono następujące uszkodzenia. Na gzymsach okapowych znajdujących się na całym obwodzie budynku kościoła występują deformacje w postaci wybrzuszeń skierowanych na zewnątrz (rys. 5). Wybrzuszenia te są usytuowane głównie pomiędzy przyporami ścian naw podłużnych oraz przy ścianach transeptu i prezbiterium. Uwidocznili się również przemieszczenia poziome murłat w prawym narożu kościoła, w nawie bocznej oraz nad ścianą transeptu (rys. 6). Stwierdzone poziome strzałki ugięcia murłat, w kierunku na zewnątrz kościoła, wynosiły od ok. 0,04 do 0,08 m. Poziome przemieszczenia murłat doprowadziły do powstania nieszczelności w pokryciu dachowym w pobliżu okapów oraz zarysowania w gzymsach okapowych. Lokalnie z gzymsów zaczął odpadać tynk i fragmenty cegieł.

Rys. 5. Uszkodzenia gzymsu nad ścianą prezbiterium

Gzymsy okapowe również znajdowały się w awaryjnym stanie technicznym, konieczna była ich renowacja połączona ze wzmocnieniem konstrukcji gzymsów.

oraz wkrętów  $\varnothing 10$  mm o długościach 120 mm i 80 mm (rys. 8), a następnie zespolono nakładki z istniejącymi murłatami śrubami M12 o długości min. 250 mm (rys. 9). Po wzmocnieniu murłat przystąpiono do naprawy uszkodzonych gzymsów okapowych. Sposób naprawy schematycznie przedstawiono na rysunku 10, a jego realizację na rysunkach 11 i 12. Naprawa gzymsów polegała na wywierceniu w murze otworów o średnicy 12 mm przechodzących

przez gzyms i całą grubość muru aż do jego wewnętrznej powierzchni. Rozstaw otworów był dostosowany do rozstawu krokwi. Kotwienie gzymsów wykonano za pomocą śrub M10, klinowych podkładek dostosowanych do kąta nachylenia śruby i blach oporowych. Po wykonaniu kotwienia gzymsów, ponownie je otynkowano i dostosowano kolorystycznie do wyglądu pierwotnego.

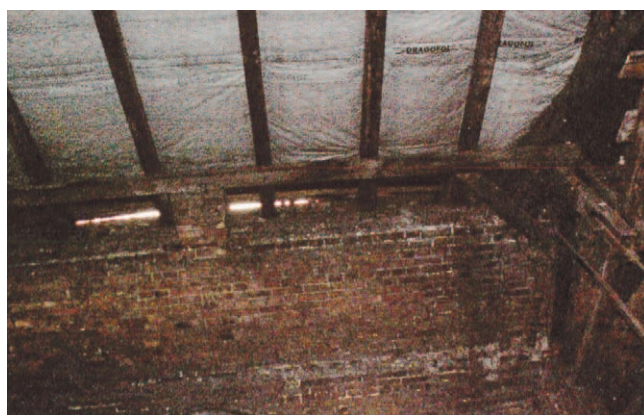
Przyjęto w obliczeniach drewno klasy C24 wg [1], istniejące przekroje oraz podparcie murłat odzwierciedlające rzeczywiste oparcie na słupkach, to jest w miejscach wiązarów pełnych oraz w połowie rozpiętości pomiędzy nimi (rys. 6). W miejscach wiązarów pełnych występuje podpora zarówno w płaszczyźnie pionowej, jak i poziomej, natomiast w środku rozpiętości murłaty występuje tylko podparcie pionowe. Przyjmując takie założenia, w obliczeniach stwierdzono trzykrotne przekroczenie naprężeń dopuszczalnych murłat, przy ugięciu poziomym wynoszącym 79 mm (wartość dopuszczalna  $l/200=27,3$  mm), co odpowiada również wielkości poziomych ugięć stwierdzonych w wizji lokalnej.

Rys. 6. Wyboczenie murłaty nad ścianą transeptu

miały zbyt mały przekrój. Głównie za mała była szerokość murlat, wynosząca na ogół tylko 0,09 m, co przy dużym rozstawie podparć w płaszczyźnie poziomej (5,46 m) nie dało możliwości przenoszenia większych sił poziomych w tej płaszczyźnie.

Odształcone murlaty, kotwione do murowanych słupków (rys. 6) tylko w miejscach układów pełnych, stanowiły zagrożenie dla konstrukcji gzymsów okapowych, powodując ich deformacje. Zbyt mała sztywność murlat (szerokość wynosi tylko 0,09 m przy rozpiętości 6 m) mogła powodować ich dalsze przemieszczanie się w poziomie i w konsekwencji odpadanie kolejnych fragmentów gzymsów okapowych. Taka sytuacja mogła wystąpić przy znacznym obciążeniu śniegiem dolnych powierzchni połaci dachowych, gdzie śnieg jest zatrzymywany przez płotki śniegowe.

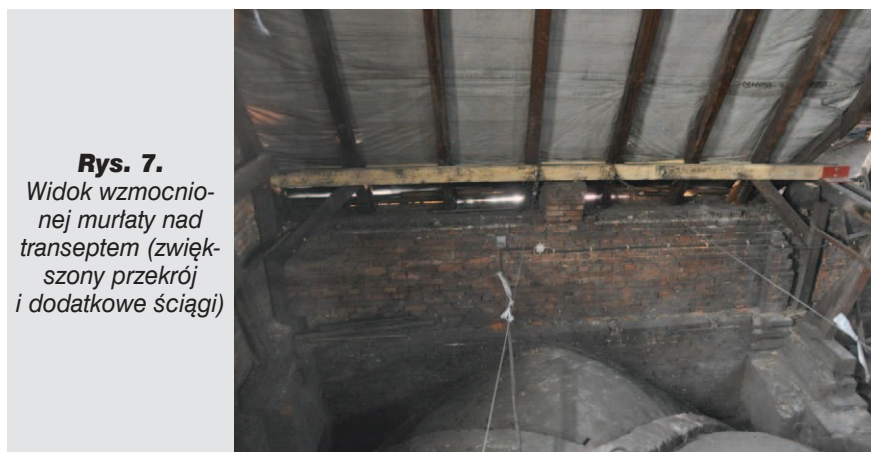
**Rys. 7.**  
Widok wzmocnionej murlaty nad transeptem (zwiększony przekrój i dodatkowe ściągi)

istotne. Wzmocnienie zrealizowano poprzez dodanie nakładek drewnianych o przekroju 0,08 x 0,16 m. Przekrój dobrano w wyniku obliczeń wytrzymałościowych, wprowadzając w środku rozpiętości murłat dodatkowe ścigi stanowiące podporę poziomą w tym miejscu (rys. 7). Rozwiązanie to pozwoliło ograniczyć przemieszczenia poziome, gdyż poprzez zwiększenie przekroju poprawiono sztywność murłat umożliwiając przeniesienie większych obciążeń.

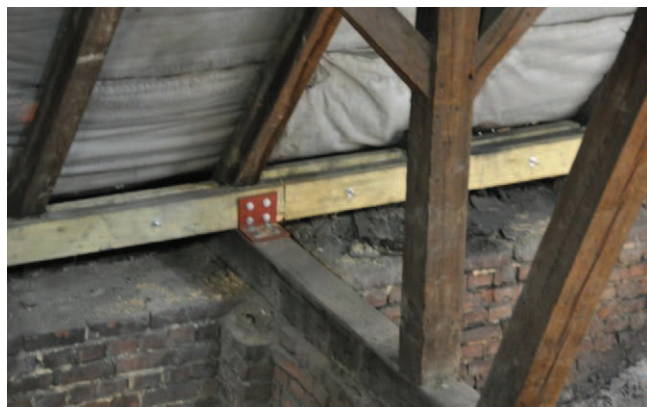
**Rys. 8.** Widok naprawionych murlat – nakładki oraz kątownik 160 x 160

Nakładki wzmacniające murłaty zamocowano na podporach za pomocą kątowników 160 x 160 x 12 mm

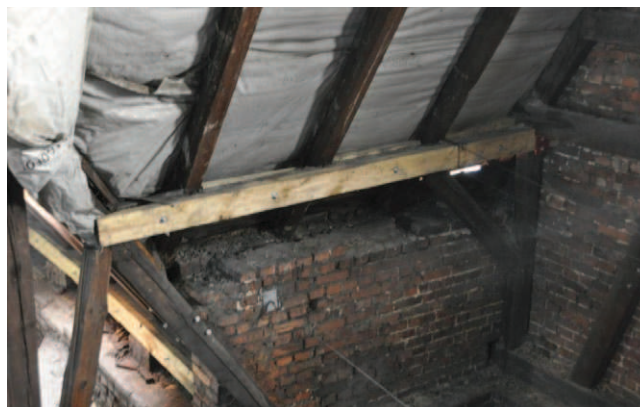
**Rys. 9.** Widok naprawionych murlat za pomocą nakładek i śrub

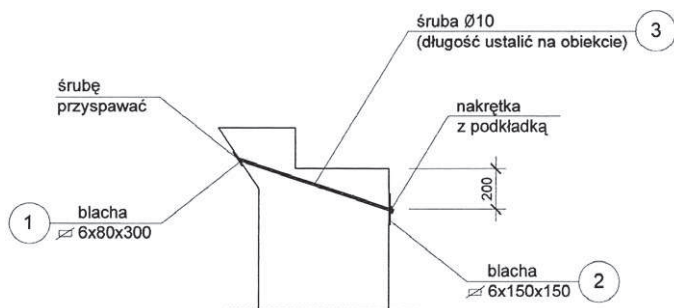
**Rys. 10.**  
Konstrukcja  
wzmocnienia  
gzymsu

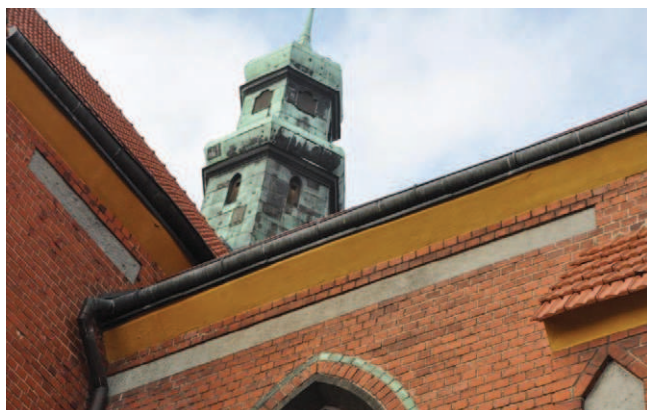
**Rys. 11.** Naprawiony gzyms – widok od zewnątrz

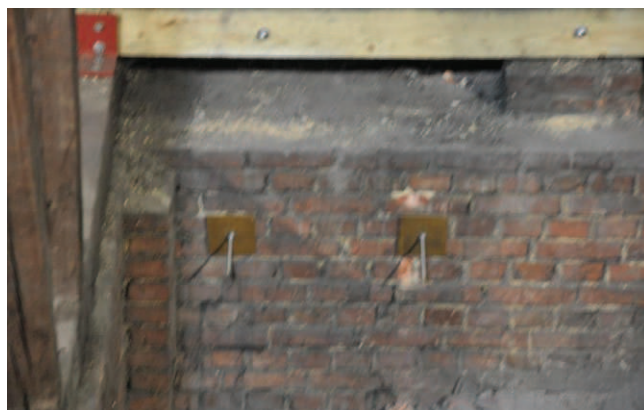
**Rys. 12.** Naprawiony gzyms – widok od wewnątrz
