Szczególny przypadek awarii silnika indukcyjnego w podziemiach kopalni węgla kamiennego

Artur Polak – DFME DAMEL S.A. Dąbrowa Górnicza

The purpose of the expertise was to explain the cause of failure of motor with power of PN = 610 kW and supply voltage of UN = 6000 V, which was powering refrigeration unit. The failure occurred in underground mine of bituminous coal.

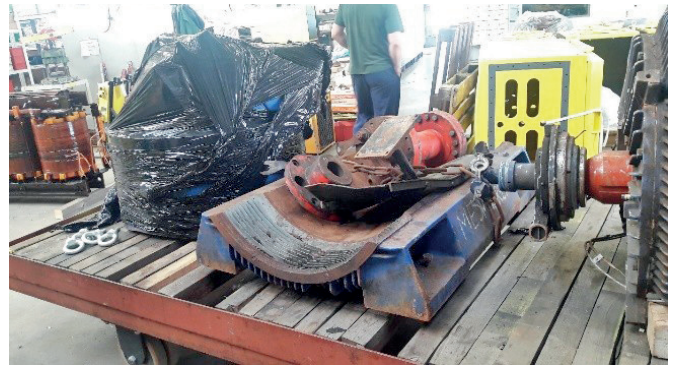
Łapy silnika oderwane od pozostałej części korpusu, tarcza łożyskowa od strony napędowej „D” rozbita na liczne fragmenty. Śruby mocujące tarczę pozostały wkręcone w korpus. Czop wału zgięty i oderwany od pozostałej jego części w miejscu podpory łożyskowej. Podczas oględzin czopa wału szczególną uwagę zwrócił nienaruszony klin wpustowy. Tarcza łożyskowa od strony przeciwnapędowej „ND” popękana, śruby wkręcone do korpusu silnika trzymały jej fragmenty. W obrębie gniazda łożyskowego nie zauważono znaczących zniszczeń. Wentylator całkowicie zniszczony. Osłona wentylatora zniszczona. Sprzęgło zniszczone, część środkowa wybrzuszona od strony silnika. Błazki dylatacyjne sprzęgła wyłamane. Śruba mocująca jedną z grup błazek jest wyłamana.

Fot. 1. Łapy silnika oderwane od pozostałej części korpusu

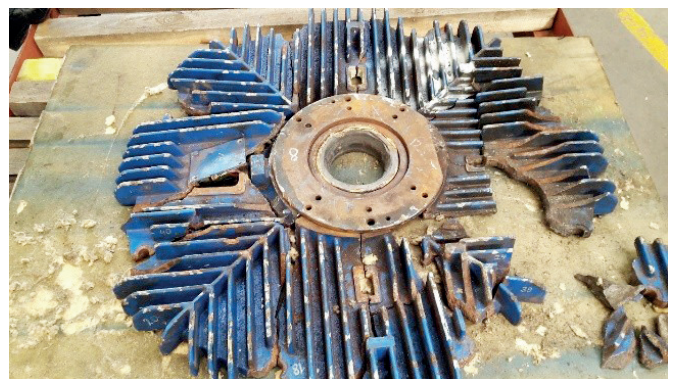
Fot. 2. Fragmenty tarczy łożyskowej od strony napędowej

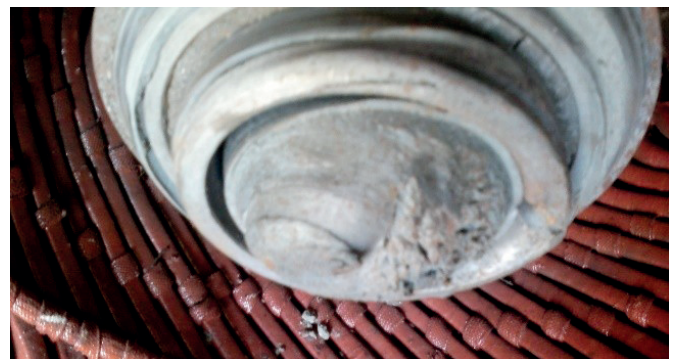
Fot. 3. Ukręcony czop wału

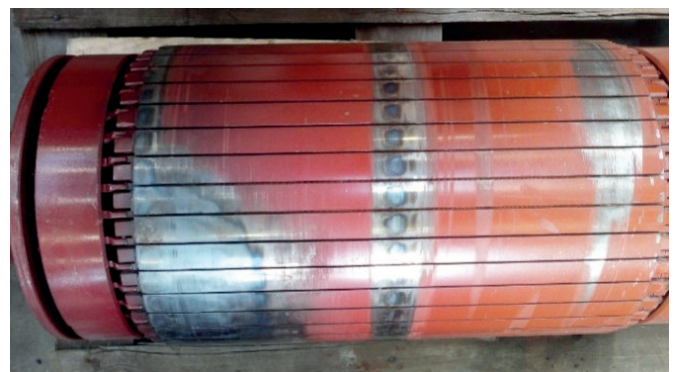
Na wirniku ujawniły się odbarwienia blach rdzenia, które świadczą o wysokiej temperaturze, która pojawiła się podczas awarii. Rozmieszczenie odbarwień rdzenia w części środkowej przebiega równomiernie po całym obwodzie, po stronie napędowej „D” odbarwienie obejmuje jedynie 3/4 obwodu, a po stronie przeciwnapędowej brak śladów odbarwień i otarć. Ślady te powstały w wyniku zaistniałej awarii.

Fot. 4. Wirnik uszkodzonego silnika

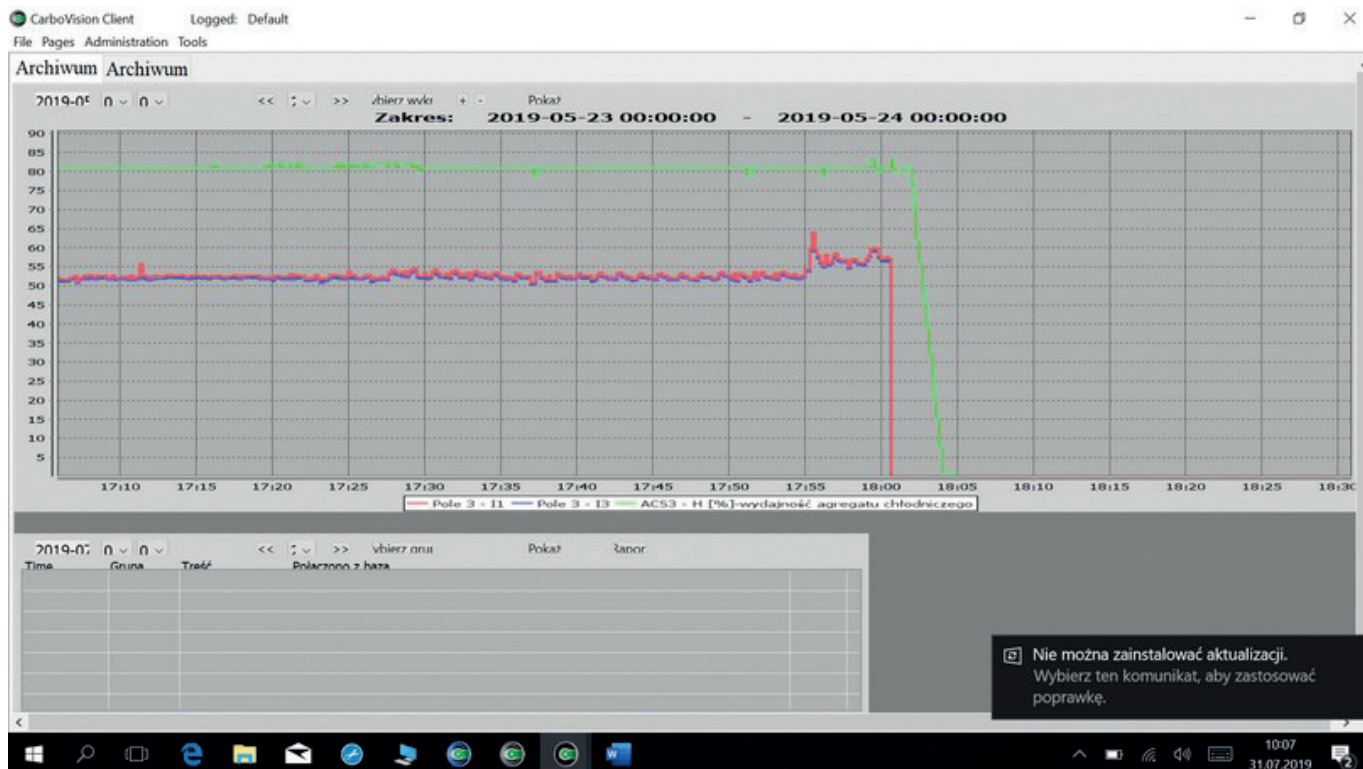
Sugerowany przebieg awarii zestawiono z wykresem czasowym zarejestrowanych parametrów pracy sprężarki rys. 9 – przebiegi czasowe wartości skutecznej prądu fazowego silnika oraz wydajności agregatu chłodniczego.

- **Etap I** – praca ustalona z małymi wahaniami obciążenia silnika do godz. 17.55.
- **Etap II** – pęknięcie korpusu silnika pomiędzy 17.55 – 18.01
- **Etap III** – pęknięcie korpusu i oddzielenie się łap od pozostałej części korpusu ok. godz. 18.01

Fot. 6. Wykres czasowy zarejestrowanych parametrów pracy sprężarki

Przekroczenie wartości prądu znamionowego nastąpiło ok. godz. 17.55 w chwili przyjętej za początek destrukcji silnika wywołanej awarią (fot. 6. Wykres czasowy zarejestrowanych parametrów pracy sprężarki).

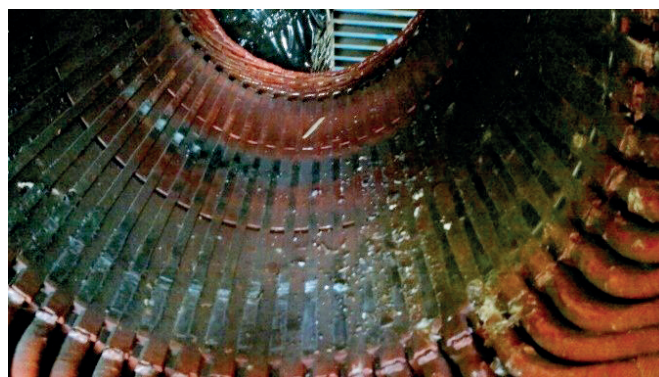
Fot. 5. Wnętrze stojana

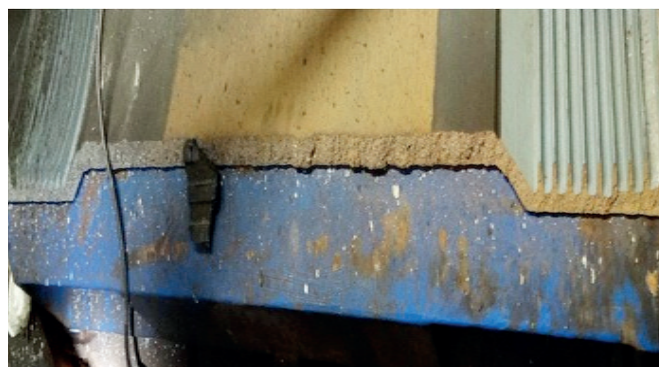
Przyczyną uszkodzenia silnika było zdarzenie o charakterze zewnętrznego uderzenia mechanicznego, które wyzwoliło energię skoncentrowanych naprężeń, co w konsekwencji spowodowało powstanie przełomu korpusu na linii łap. Najbardziej prawdopodobnymi przyczynami wystąpienia uderzenia mechanicznego mogło być tąpnięcie w podziemiu kopalni spowodowane ruchem górotworu lub bezpośrednie uderzenie w korpus silnika przedmiotem o znacznej masie np. podczas

Fot. 7. Oddzielone łapy od pozostałej części korpusu silnika.

prac transportowych prowadzonych w pobliżu zainstalowanego silnika. Pęknięcie korpusu i oddzielenie się łap od pozostałej części korpusu wywołało utratę stabilności podpory wału wirnika. Odspojony od łap korpus silnika z wirującym wirnikiem został poderwany i wyginając czop wału wirnik spowodował zniszczenie tarczy łożyskowej od strony napędowej „D”, a następnie ukręcenie zgiętego już czopa wału.

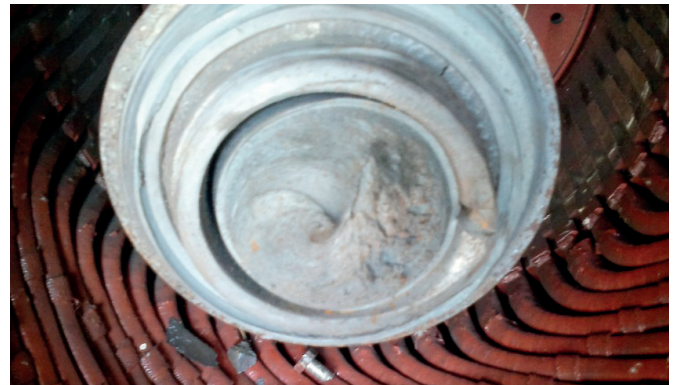
Fot. 8. Ukręcony czop wału

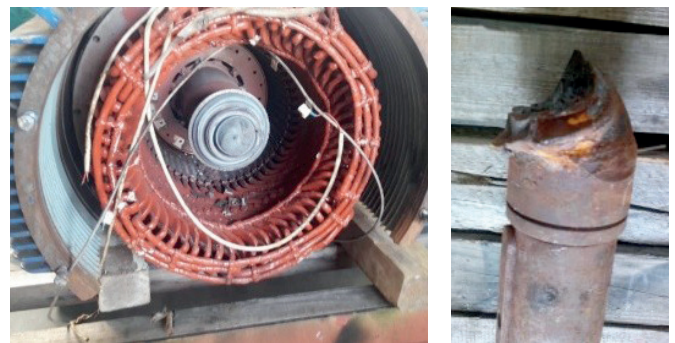
- 4.4 zasprężlenie silnika ze sprężarką było wykonane poprawnie, o czym świadczy brak otarć i uszkodzeń klina wpustowego silnika (fot. 9. Obraz pełnej destrukcji silnika).

Fot. 9. Obraz pełnej destrukcji silnika
