Technika Poszukiwań Geologicznych
Geotermia, Zrównoważony Rozwój nr 1/2013

OCENA ZMIAN STANU TECHNICZNEGO RUR OKŁADZINOWYCH W TRAKCIE WIELOLETNIEJ EKSPLOATACJI ODWIERTU GEOTERMALNEGO MSZCZONÓW IG-1

EVALUATION OF CHANGES IN THE TECHNICAL CONDITION OF CASING DURING MANY YEARS OF USE GEOTHERMAL BOREHOLE MSZCZONÓW IG-1

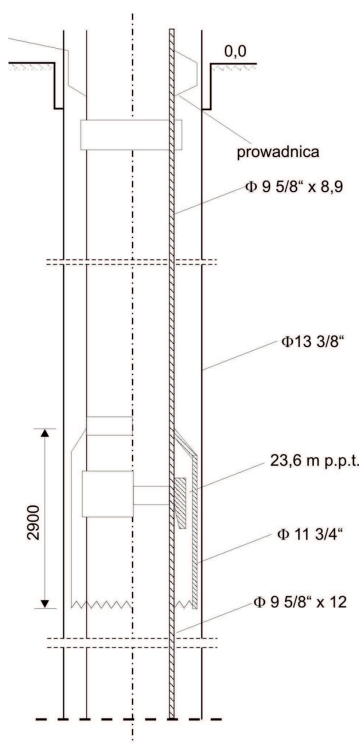
Rys. 1. Schemat uzupełnień kolumny rur $9\frac{5}{8}$ " w odwiertnie Mszczonów IG-1 w głębokości około 23 m (2000 rok)

Rury $9\frac{5}{8}$ " uzupełniono do powierzchni poprzez połączenie, składające się z odpowiednio roztoczonej stożkowo mufy osłoniętej „kapeluszem” zrobionym z rury $11\frac{3}{4}$ ", z naciętą w dolnej części koronką zębatą. „Kapelusz” został przyspawany do rury i stanowi prowadzenie dla uzupełniającej kolumny, dając równocześnie możliwość zwiercenia cementu w przestrzeni pierścieniowej pomiędzy rurami $9\frac{5}{8}$ " i $13\frac{3}{8}$ ". Połączenie to w razie potrzeby można rozłączyć. Górna część uzupełniającej kolumny uzbrojona została w prowadnik centrujący ją z rurami $13\frac{3}{8}$ ".

Po przeprowadzeniu tych badań komplikację usunięto wykonując frezowanie czołowe i boczne, uzyskując drożność odwiertu do głębokości około 60 m oraz uzupełniając kolumnę rur $9\frac{5}{8}$ " (od 23,6 m p.p.t.) do wierzchu bez dokręcania stabilizując ją centrycznie w rurach $13\frac{3}{8}$ " (rys. 1).

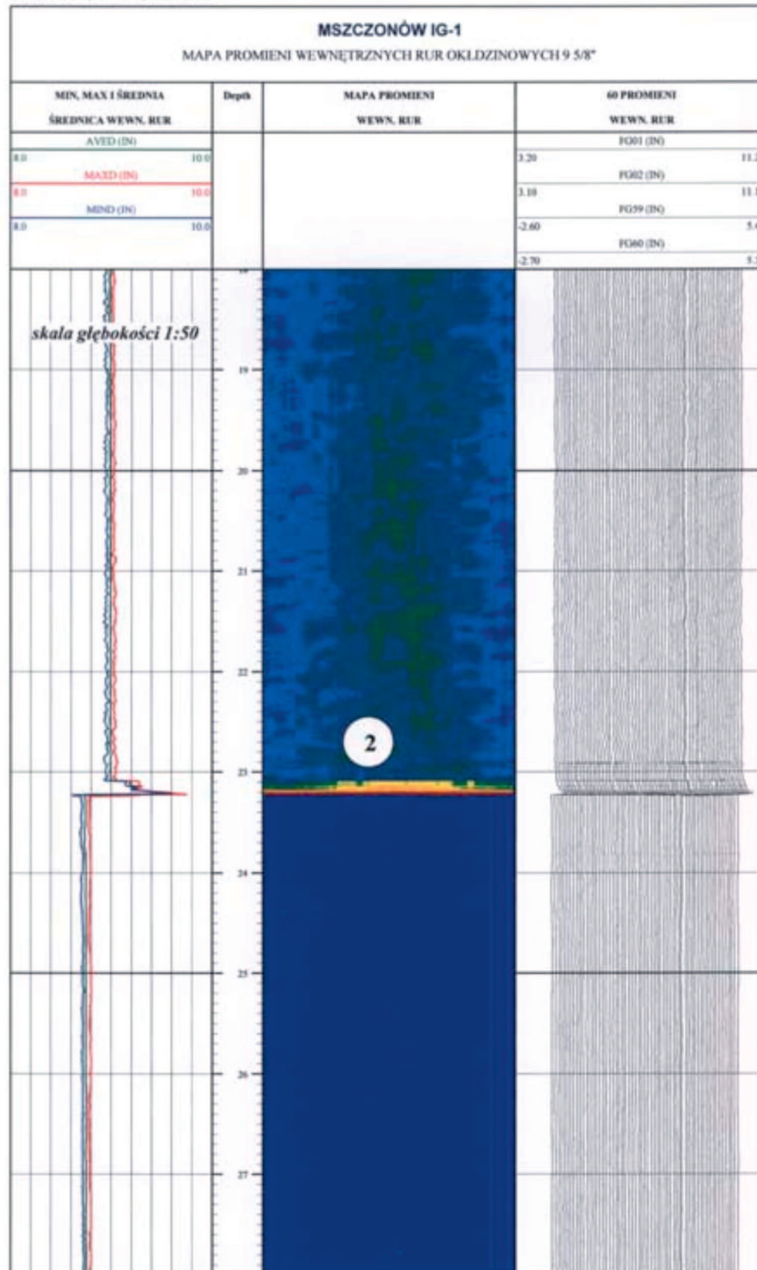
Badaniami geofizycznymi wykonanymi w kolejnych latach (2000, 2003 i 2012) przebadano stan techniczny połączenia gwintowego rur okładzinowych 9⁵/₈" z kolumną rur sięgającą do powierzchni.

Rys. 2. Zestawienie pomiarów wykonanych sondą MIT60 z mapą promieni wewnętrznych rur okładzinowych w odw. Mszczonów IG-1. Lokalizacja połączenia rur na głębokości około 23 m, 2003 rok

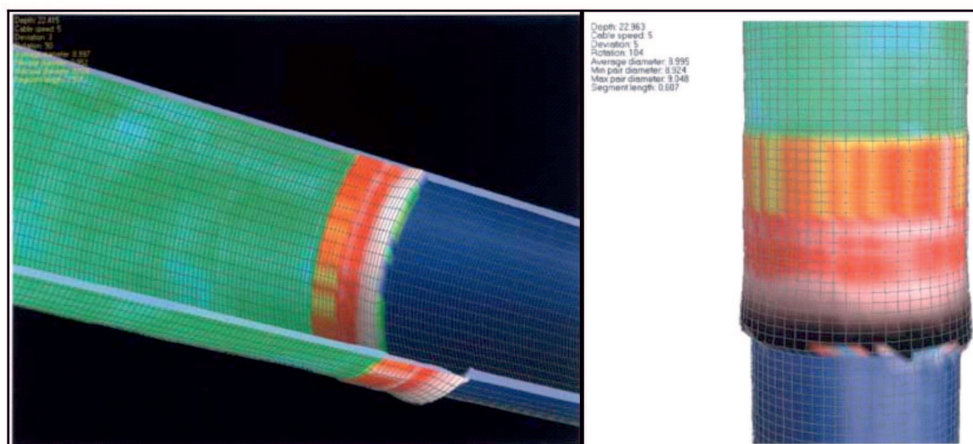
Rys. 3. Obraz deformacji rur okładzinowych 9⁵/₈" w głębokości około 23 m (2003 r.) sporządzony na podstawie pomiarów sondą MIT60

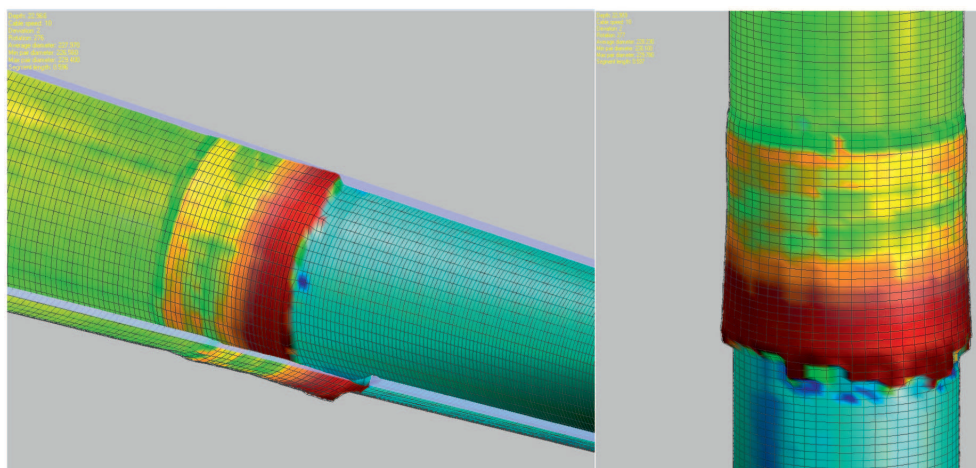
Rys. 4. Obraz deformacji rur okładzinowych 9⁵/₈" w głębokości około 23 m (2012 r.) sporządzony na podstawie pomiarów sondą MIT60

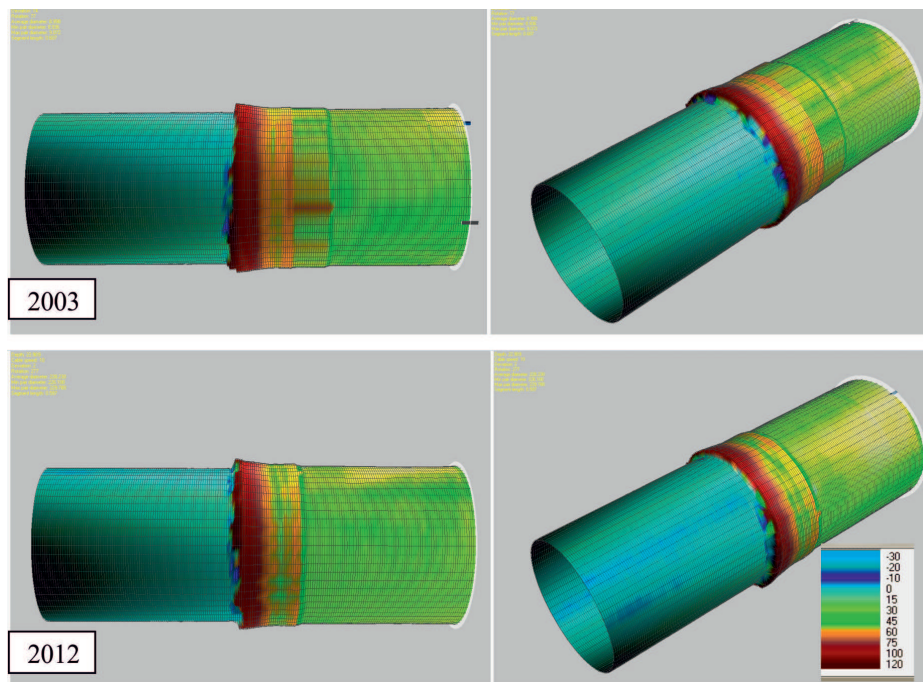
W celu dokładniejszego przeanalizowania kierunku ewentualnych zmian stanu technicznego rur w omawianym odcinku rur 9⁵/₈", na rysunkach 5 i 6 zestawiono obrazy rur otrzymane na podstawie pomiarów z 2003 i 2012 roku. Do analizy wybrano dokładnie ten sam odcinek rury, który przedstawiono jednocześnie w takiej samej orientacji przestrzennej. Na rysunku 5 dobrano również jednakową skalę kolorystyczną dla pomiarów z 2003 i 2012 roku, co zdecydowanie ułatwia porównanie. Analizowany odcinek nie jest wypełniony wodą. Nie widać wyraźnych różnic w stanie technicznym rur z 2012 w stosunku do 2003 roku. Można jedynie zaobserwować powstanie niewielkich osadów na rurach powodujących zmniejszenie jego średnicy. Zasadniczych zmian stanu technicznego nie stwierdzono. Na rysunku 6 zestawione pomiary przesunięte są względem siebie głębokościowo o 10 cm i widoczny jest efekt „zaciągnięcia” na pomiarach z 2003 r o dł. około 5 cm na gł. 23,2 m.

Wyniki pomiarów stanu technicznego rur na głębokości około 23 m otrzymane w 2012 r. nie wykazują wyraźnych zmian w stosunku do badań z 2003 r. Widoczne są wprawdzie niewielkie zmniejszenia średnicy wewnętrznej rury $9\frac{5}{8}$ " poniżej połączenia gwintowego na wspomnianej głębokości 23 m p.p.t., można jednak powiedzieć, że stan techniczny rur nie uległ zmianie. Nie stwierdzono wyraźnych śladów korozji.

Rys. 5. Obraz deformacji rur okładzinowych 9⁵/₈" w głębokości około 23 m sporządzony na podstawie pomiarów sondą MIT60. Zestawienie porównawcze pomiarów z 2003 i 2012 roku (taka sama skala kolorystyczna)

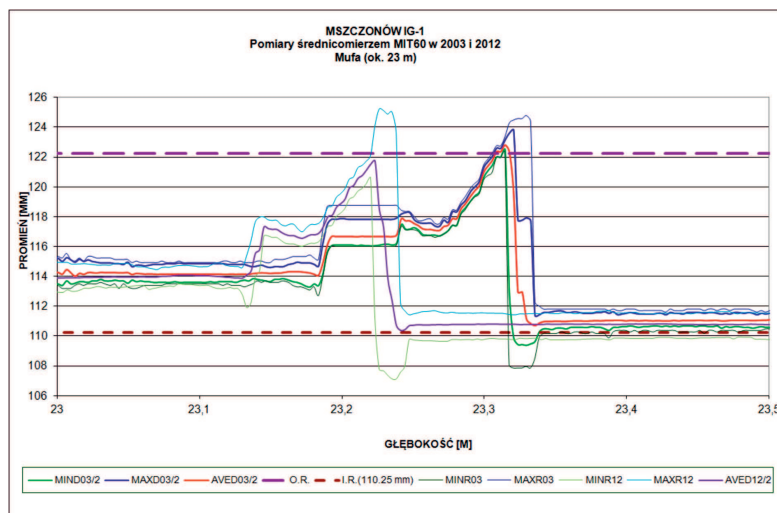
Rys. 6. Wykres porównawczy badań MIT60 strefy na gł. około 23 m. (2003 i 2012)

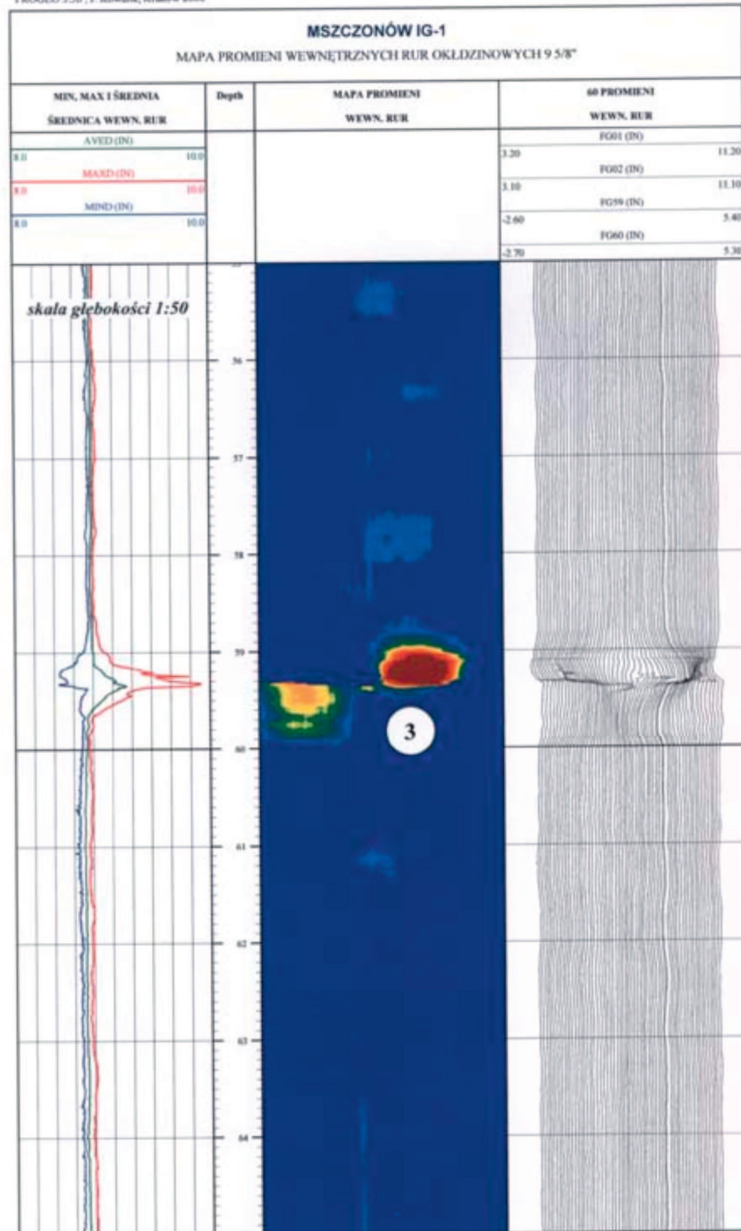
Badania geofizyczne z 2000 r. wykonane kawernomierzem 80-ramiennym MAC80 uwidocznily w sposób graficzny deformację rur 9⁵/₈" stwierdzoną wcześniej na głębokości około 59 m. Widać ją wyraźnie na przedstawionej poniżej mapie promieni wewnętrznych rury sporządzonej na podstawie pomiarów z 2003 r. (rys. 7). Uszkodzenie mufy łączącej na głębokości 59 m charakteryzuje się pierścieniowym wgnieceniem rury z jednej strony i wybrzuszeniem po stronie przeciwnej. Wybrzuszenie to jest znaczne i promienie wewnętrzne rury sięgają poza obrys zewnętrznej powierzchni rury (rys. 8). Zaznaczające się pionowe pęknięcie rur w części wgniecionej do wewnątrz (pom. z 2003) powiększa się i jest już wyraźnie widoczne na pomiarze z 2012 (rys. 9).

Rys. 7. Zestawienie pomiarów wykonanych sondą MIT60 z mapą promieni wewnętrznych rur okładzinowych w odw. Mszczonów IG-1. Deformacja rury okładzinowej w obrębie mufy na głębokości około 59 m, 2003 rok

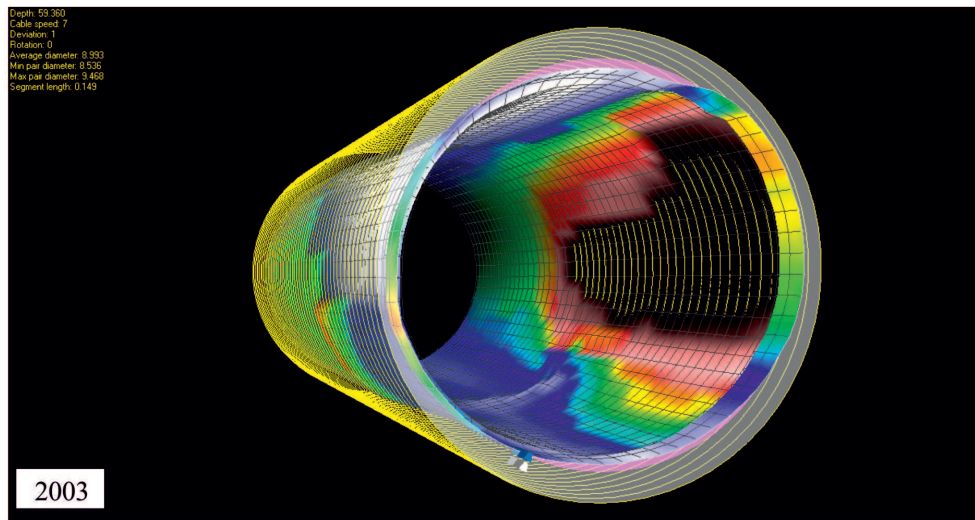
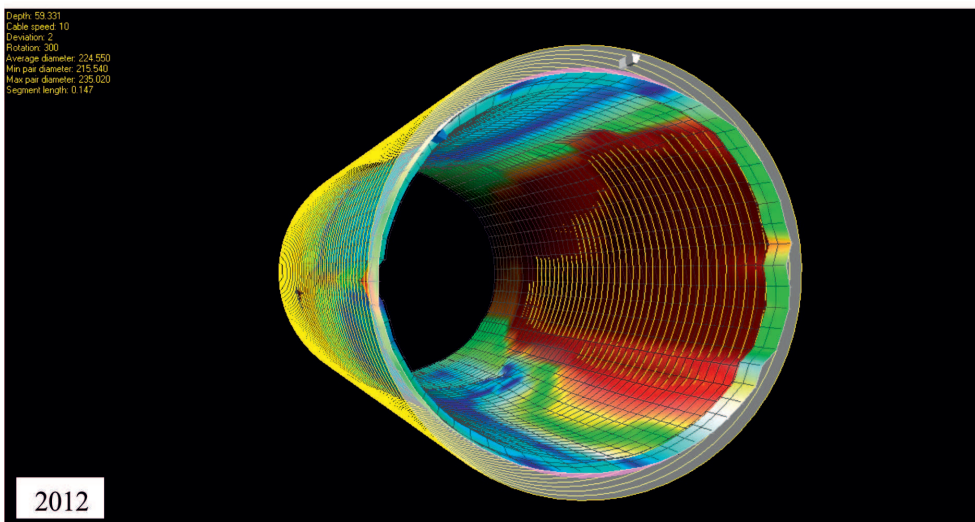
Przedstawione na rysunkach 8, 9, 10 i 11 szczegóły miejsca uszkodzenia, ukazują ostro zarysowaną, znaczną dylatację poprzeczną rur na połączeniu mufowym w głębokości 59,34 m. Górna końcówka dolnej rury jest z jednej strony mocno wgnieciona do wewnątrz, a z drugiej strony wypchnięta na zewnątrz, znacznie poza obrys zewnętrznej powierzchni rur.

Takie uszkodzenie mogła spowodować dolna część mufy wkręcona lub wciśnięta na końcówkę niżej położonej rury. Połączenia muf z rurami okładzinowymi mają stożkowe

gwinty i zbyt duży nacisk mógł spowodować pęknięcie mufy. Rury okładzinowe $9\frac{5}{8}$ " jak i znajdujące poza nimi rury okładzinowe $13\frac{3}{8}$ ", sięgające do głębokości 508 m, zostały zacementowane do wierzchu. Powstanie takiego uszkodzenia mogło być skutkiem braku cementu w przestrzeni międzyrurowej i pęknięcia mufy w miejscu wybrzuszenia rury. Pośrodku wgniecenia rury do wewnątrz można zauważyć głębokie, podłużne pęknięcie rury ze śladami postępującej korozji. Głębokość pęknięcia powiększa się z czasem, co można zaobserwować na obrazie z 2012 r. w stosunku do obrazu pęknięcia z 2003 r.

Wielkość wybrzuszenia zajmuje około 9 cm długości rury i około 20,8 cm jej obwodu. W stosunku do wewnętrznego obwodu rury, który wynosi 69,3 cm, wybrzuszenie stanowi około 30% obwodu. Przy takiej interpretacji długość mufy powinna wynosić 36 cm.

Rys. 8. Obraz deformacji rur okładzinowych $9\frac{5}{8}$ " w głębokości około 59 m (widok wybrzuszonej ściany rury) sporządzony na podstawie pomiarów sondą MIT60

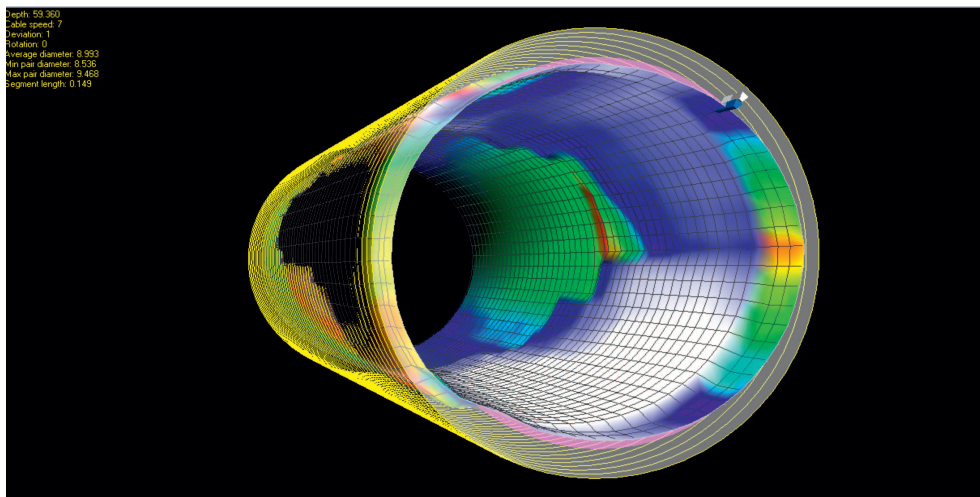
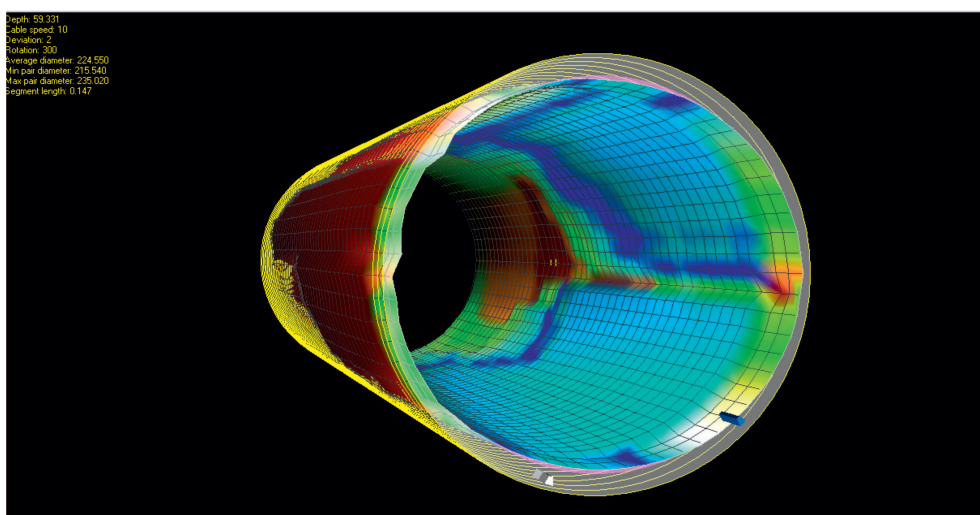
Podobnie przedstawia się sytuacja w głębokości około 59 m. Nie stwierdza się tu wyraźnych zmian stanu rur. Wprawdzie na rysunku 9 uwidacznia się powiększenie pionowego pęknięcia rury, ale obraz taki może być wynikiem nieco innej skali kolorów przyjętej w prezentacji wyników badań z 2003 i 2012 r. Po zastosowaniu takiej samej skali kolorów nie widać już tak wyraźnych różnic. Jedynie w głębokości 59,15 m p.p.t., w miejscu oznaczonym literą „A” na rysunku 11 uwidacznia się różnica w obrazie z 2003 i 2012 r. Jest to niewielka deformacja rury podobna do poprzecznego pęknięcia na całym obwodzie rury, z nieznacznym jej przemieszczeniem. Ten fragment rury znajduje się w strefie zmian położenia dynamicznego zwierciadła wody w otworze. Strefa ta narażona jest w większym stopniu niż pozostałe odcinki rur na ewentualne działanie korozji.

Rys. 9. Obraz deformacji rur okładzinowych $9\frac{5}{8}$ " w głębokości około 59 m (widok miejsca podłużnego pęknięcia po przeciwnej stronie wybrzuszenia z rys. 8) sporządzony na podstawie pomiarów sondą MIT60

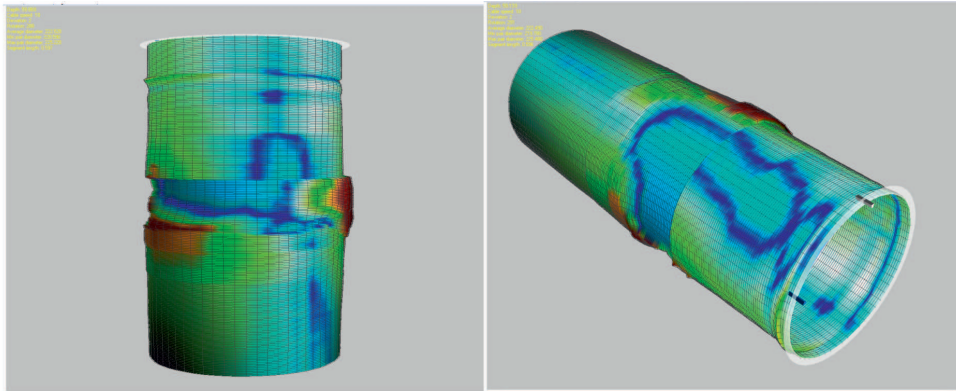
Rys. 10. Obraz deformacji rur okładzinowych $9\frac{5}{8}$ " w głębokości około 59 m (2012 r.) sporządzony na podstawie pomiarów sondą MIT60

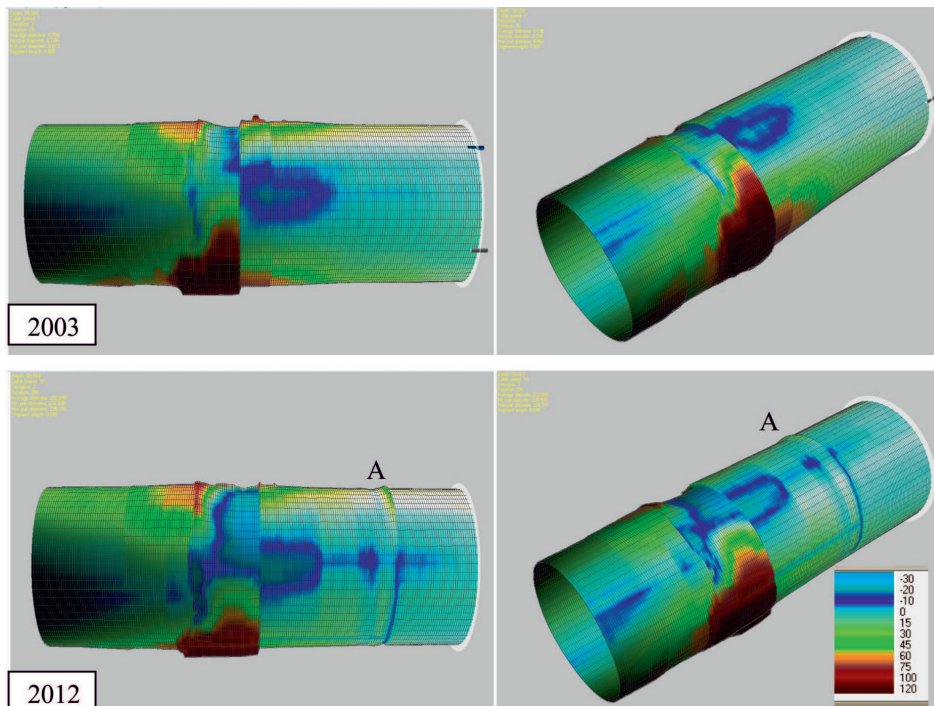
Rys. 11. Obraz deformacji rur okładzinowych $9\frac{5}{8}$ " w głębokości około 59 m sporządzony na podstawie pomiarów sondą MIT60. Zestawienie porównawcze pomiarów z 2003 i 2012 roku (taka sama skala kolorystyczna)

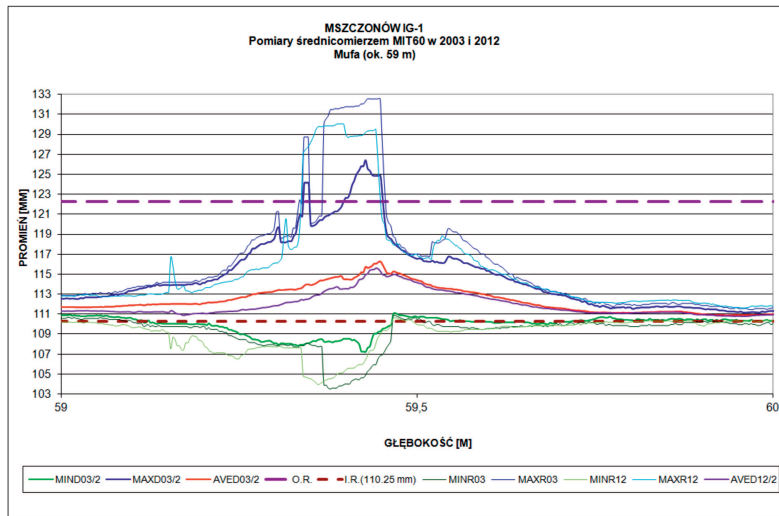
Porównanie obrazów z 2003 i 2012 r. ukazuje powstanie drobnego uszkodzenia w głębokości 59,15 m p.p.t, w miejscu oznaczonym literą „A” na rysunku 12. Jest to niewielka deformacja podobna do poprzecznego pęknięcia na całym obwodzie rury, z nieznacznym jej przemieszczeniem (rys. 13).

Rys. 12. Wykres porównawczy badań MIT60 strefy na głębokości około 59 m (2003 i 2012 r.)
 Fig. 12. Figure comparison study of MIT60 zone to a depth of 59 m (2003 and 2012)

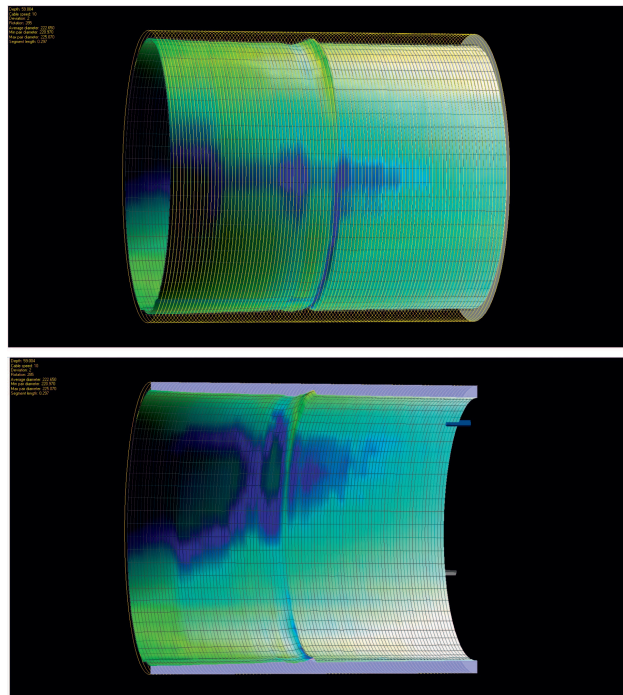
Rys. 13. Obraz deformacji rur okładzinowych 9⁵/₈" w głębokości około 59 m (2012 r.) sporządzony na podstawie pomiarów sondą MIT60. Powiększenie miejsca oznaczonego literą „A” na rys. 11 i 12
 Fig. 13. Image of deformation of casing pipes 9⁵/₈" at a depth of 59 m (2012) made from measurements of the probe MIT60. Enlarge place marked with the letter “A” in Figure 11 and 12
