PRZEGLĄD INCYDENTÓW POWSTAWANIA PĘCZERZY POD HYDROIZOLACJĄ NA OBIEKTACH MOSTOWYCH

Tomasz GAJDA, Krzysztof GERMANIUK, Barbara RYMSZA
Instytut Badawczy Dróg i Mostów

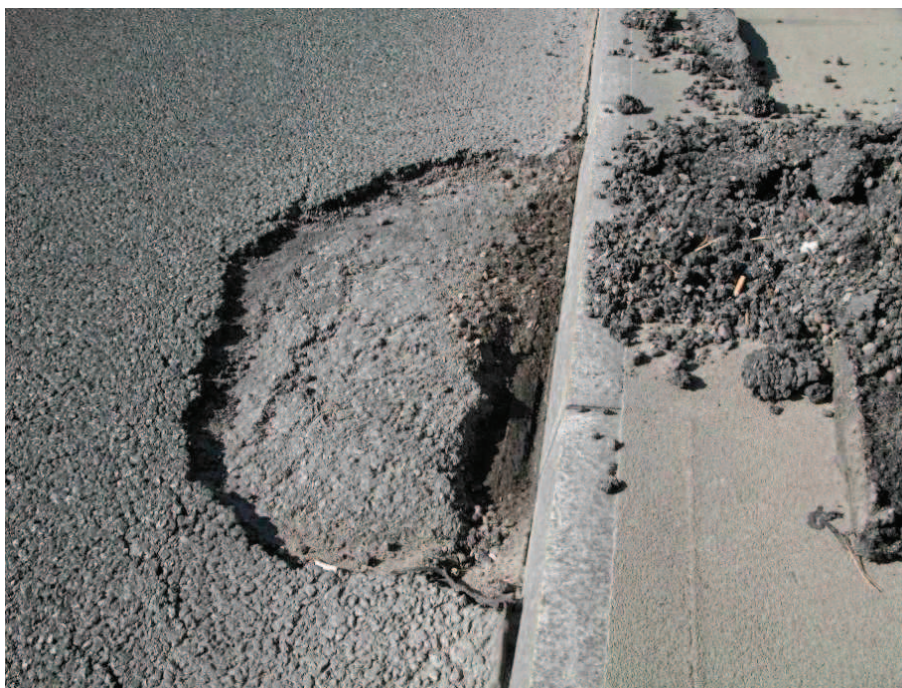
Każdy z ww. błędów był na tyle charakterystyczny, że można go było zdiagnozować po przecięciu pęcherza i oględzinach izolacji. Pęcherze mogły być wypełnione: wodą lub parą wodną, powietrzem albo rozpuszczalnikami, które nie odparowały z asfaltowego środka gruntującego. Pęcherze pojawiały się zawsze po znacznym wzroście temperatury otoczenia, gdy ciecze zamknięte pod izolacją zmieniały się w parę lub powietrze zamknięte pod izolacją zwiększało swoją objętość. W pęcherzu, po rozcięciu izolacji można było zaobserwować m.in.: wodę (rys. 1), wilgoć, błoto, niewyschnięty środek gruntujący, zbyt grubo ułożoną warstwę półpłynnego środka gruntującego, nienadtopioną dolną powierzchnię papy zgrzewalnej, nie było natomiast śladów gruntowania lub śladów przyklejenia papy do podłoża, itp. Cechą charakterystyczną wszystkich pęcherzy było, że oderwana izolacja po przecięciu pęcherza i wypuszczeniu wypełniającego go gazu nie mogła się ponownie przykleić do podłoża.

Rys. 1. Widok pęcherza („starego typu”) przy krawężniku po usunięciu zniszczonej warstwy ścieralnej; pęcherz był wypełniony wodą

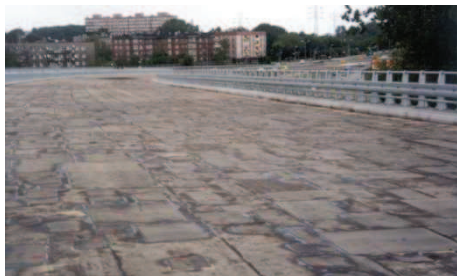
Obiekt stanowiły dwa wiadukty usytuowane równolegle obok siebie, prowadzące po jednej jezdni. Pęcherze pojawiły się tylko na jednej jezdni (rys. 2). Na drugiej jezdni, wykonanej prawie w tym samym czasie, pęcherze się nie pojawiły (rys. 3). Oba bliźniacze wiadukty były wykonane przez tego samego wykonawcę i na obu ułożono tę samą izolację.

Rys. 2. Obiekt 1; jezdnia z pęcherzami; widok po wykonaniu pierwszej naprawy

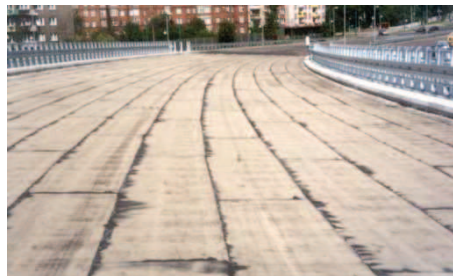
Rys. 3. Obiekt 1; jezdnia, na której nie pojawiły się pęcherze

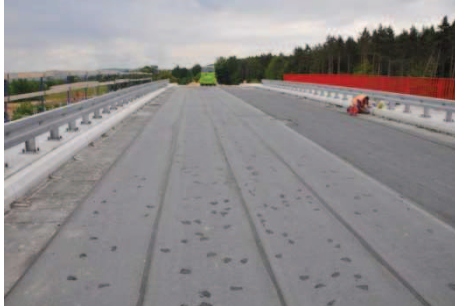
Rys. 4. Obiekt 11; widok pomostu ze śladami zaklejonych punktów przebicia izolacji

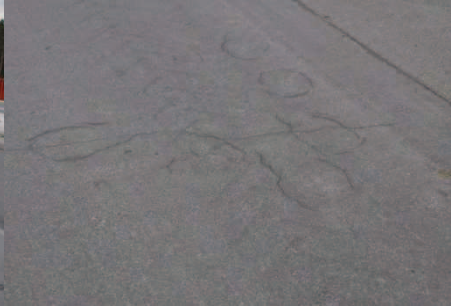
Rys. 5. Obiekt 8; spękana warstwa wiążąca nawierzchni nad pęcherzami pod izolacją

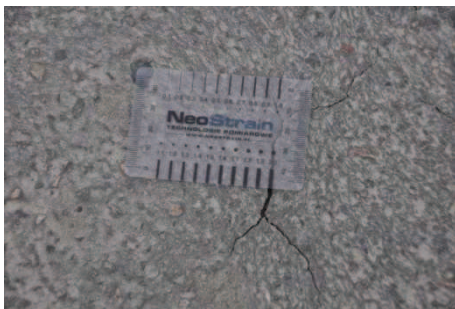
Rys. 6. Obiekt 8; pomiar rozwartości pęknięcia w warstwie wiążącej nawierzchni nad pęcherzem

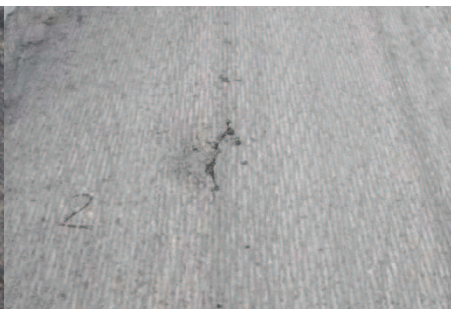
Rys. 7. Obiekt 3; spękana warstwa wiążąca nawierzchni nad pęcherzami pod izolacją

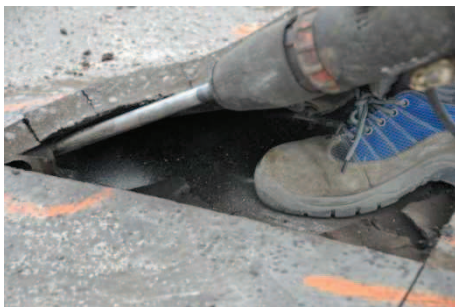
Rys. 8. Obiekt 3; zdejmowanie nawierzchni i izolacji po powstaniu pęcherza

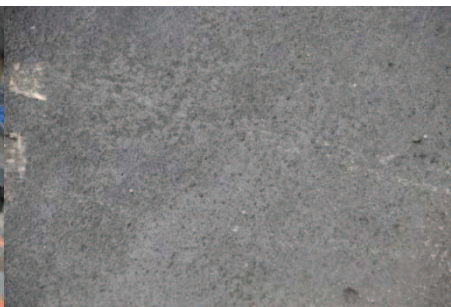
Rys. 9. Obiekt 4; podłoże zgruntowane roztworem asfaltowym po odrywaniu papy przez pęcherz, po zdjęciu nawierzchni i izolacji

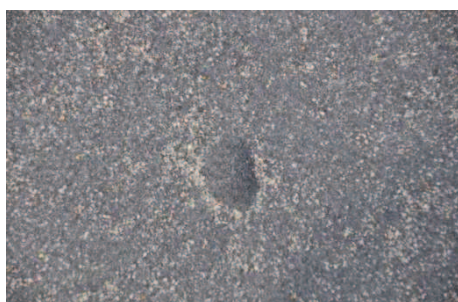
Rys. 10 Obiekt 4; mały pęcherz pod izolacją na podłożu zagruntowanym żywicą epoksydową

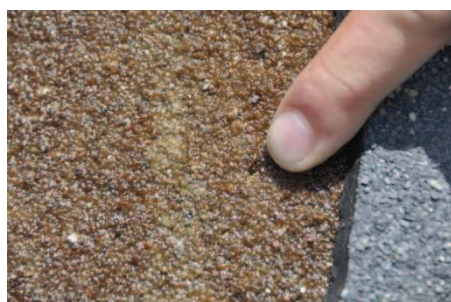
Rys. 11. Obiekt 4; podłoże zagruntowane żywicą epoksydową po usunięciu papy w miejscu pęcherza

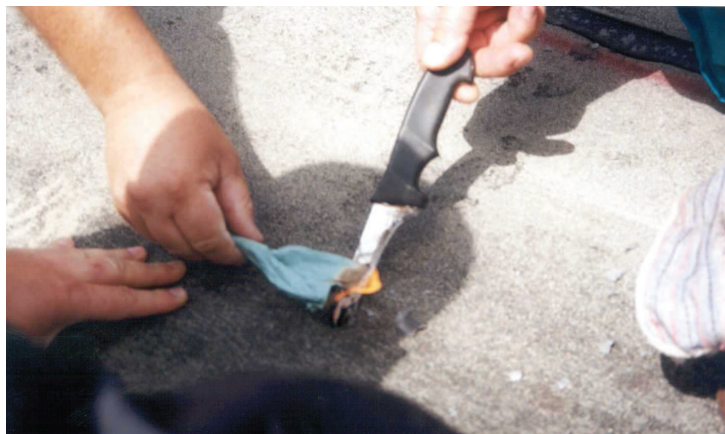
W wypadku zjawiska występowania pęcherzy gazowych na obiekcie 1 stwierdzono, iż gaz wydobywający się z pęcherza był palny (rys. 12).

Rys. 12. Obiekt 1. Spalanie gazu wydobywającego się z pęcherza; papier został zapalony od palącego się gazu; asfalt w papie nadtopia się wokół otworu w izolacji

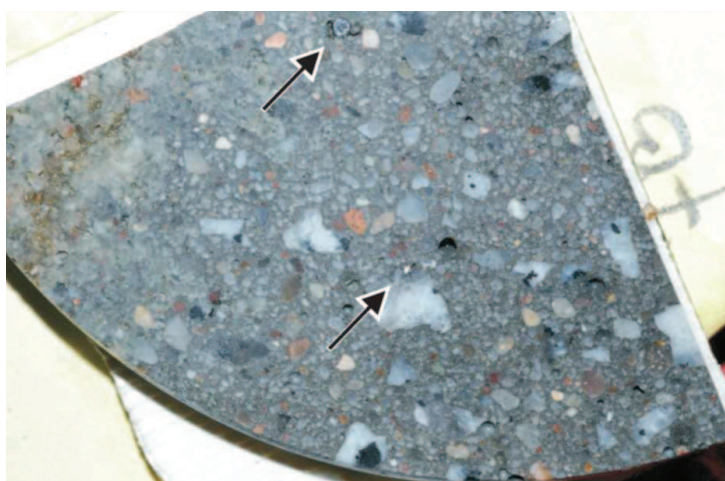
Rys. 13. Obiekt 3; sfrezowana powierzchni próbki betonu; głębokość 2,5 mm; strzałki wskazują śruciny żelazne. (foto. ICiMB)

Na trzech obiektach (nr 3, 5 i 14 w tabeli 4) stwierdzono obecność w strukturze betonu drobinek żelaza o wielkości kilkuset mikrometrów (rys. 13). Obecność wtrąceń metalicznych w strukturze betonu opisano także w publikacji [5].
