Stan awaryjny wiaduktu kolejowego w Bydgoszczy

awarie budowlane 2013

Prof. dr hab. inż. Jacek Chróścielewski, mgr inż. Anna Banaś,
mgr inż. Maciej Malinowski, dr inż. Arkadiusz Sitarski, WILiŚ, KMBiM, Politechnika
Gdańska; mgr inż. Janusz Sochacki, Firma Gotowski Budownictwo Komunikacyjne
i Przemysłowe Sp. z o.o.

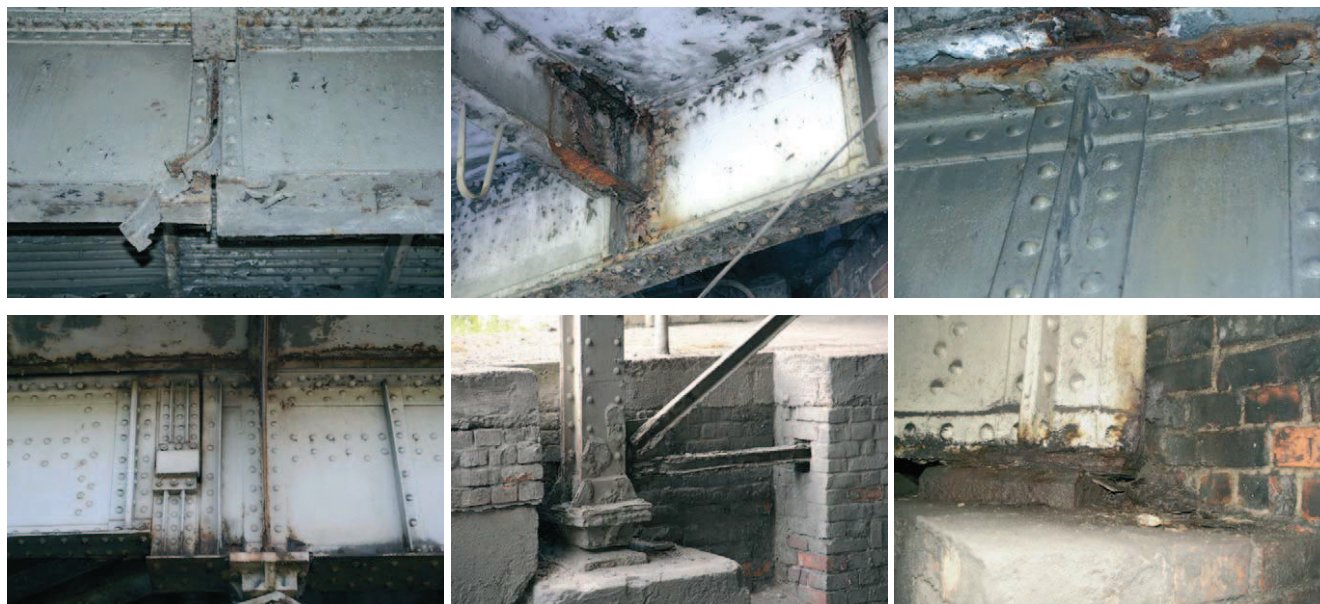
Rys. 3. Uszkodzenia konstrukcji przęseł – mechaniczne uszkodzenia dźwigarów w obrębie przegubu oraz korozja elementów pomostu, dźwigarów głównych oraz podpór

- znaczna korozja dźwigarów głównych, poprzecznic, podłużnic oraz blach nieckowych, szczególnie nasilona w obrębie połączeń podłużnic z poprzecznikami, poprzecznic z dźwigarami głównymi, pasów górnych podłużnic i poprzecznic oraz pasów dźwigarów głównych,

- lokalne znaczne odkształcenia i ubytki pasów dolnych dźwigarów głównych powstałe w wyniku uderzeń pojazdów drogowych poruszających się po drodze pod obiektem,

Stwierdzone uszkodzenia są wynikiem 120-letniej eksploatacji obiektu, zaniedbań w bieżącym utrzymaniu i konserwacji obiektu oraz procesów starzenia się i degradacji stali.

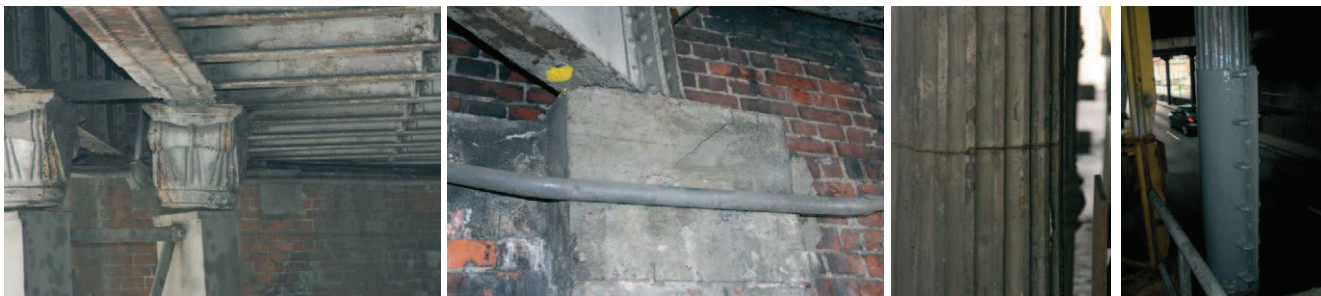
- korozja i lokalne uszkodzenia łożysk stalowych,
- pęknięcia ciosów łożyskowych świadczące o ich przeciążeniu,
- uszkodzenia – pęknięcia i deformacje słupów i głowic filarów świadczące o ich przeciążeniu,

Rys. 4. Uszkodzenia konstrukcji podpór – pęknięcia i deformacje słupów i głowic filarów, pęknięcia ciosu podłożyskowego

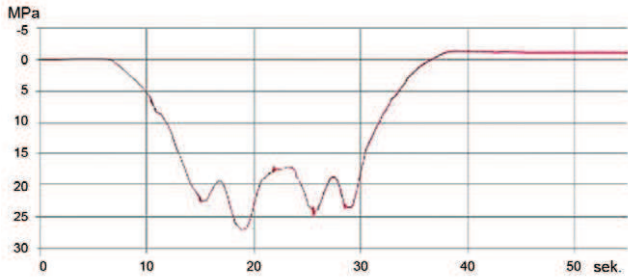
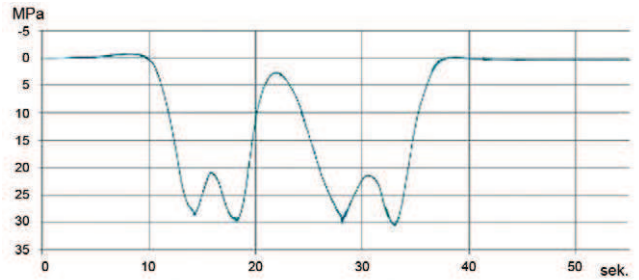
Punkt pomiarowy: T2/6 - wew. krawędź pasa dolnego dźwigara głównego nr 2 w środku rozpiętości przęsła środkowego konstrukcji nr 6
Kierunek przejazdu: Chorzów Batory EU07 V = 5 km/h extr = 27 MPa

Punkt pomiarowy: T3/6 - krawędź pasa dolnego w środku rozpiętości poprzecznic przęsłowej w sąsiedztwie środka rozpiętości konstrukcji nr 6
Kierunek przejazdu: Tczew - Chorzów Batory EU07 V = 5 km/h extr = 30,6 MPa

Rys. 7. Zarejestrowane przebiegi wartości odkształceń/naprężeń podczas wolnych przejazdów taboru kolejowego w pasach dolnych dźwigara głównego oraz poprzecznic konstrukcji nr 6

wprowadzone ograniczenia torowe, badania prowadzono podczas przejazdów odpowiednich pojazdów taboru kolejowego z prędkościami $V = 10$ i 20 km/h. Na rysunku 7 przedstawiono reprezentatywne wyniki zarejestrowanych przebiegów odkształceń/naprężeń w pasach dolnych dźwigara głównego i poprzecznic konstrukcji nr 6 wiaduktu. W pasie dolnym dźwigara uzyskano z pomiarów ekstr $\sigma_{pom} = 27,0$ MPa, podczas gdy wartość uzyskana z symulacji przejazdu lokomotywy w modelu obliczeniowym wyniosła ekst $\sigma_{teor} = 31,0$ MPa. Dla poprzecznic, przy tym samym teście, uzyskano odpowiednio: ekstr $\sigma_{pom} = 30,6$ MPa, ekst $\sigma_{teor} = 32,0$ MPa. Wyniki przeprowadzonych obliczeń statyczno-wytrzymałościowych wykazały, że wszystkie konstrukcje przed-

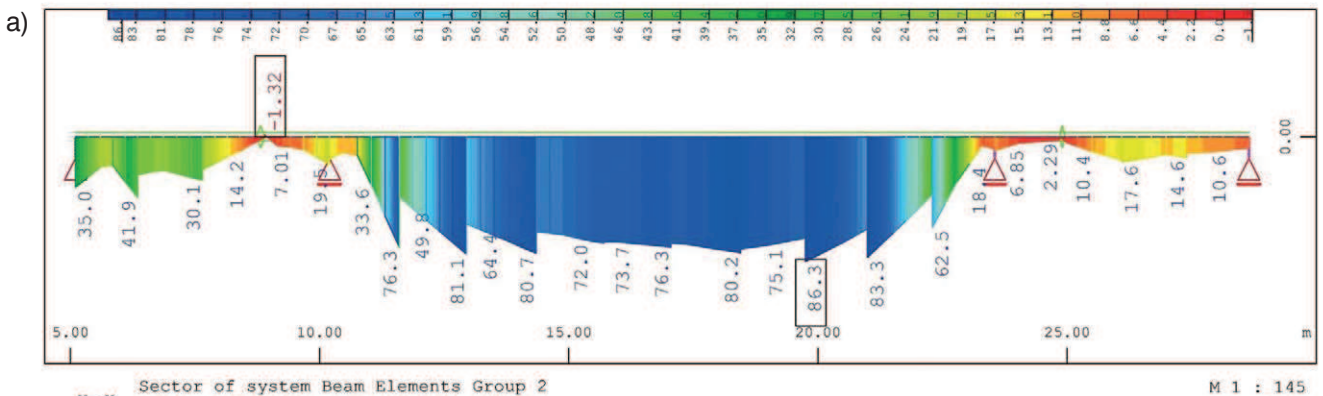
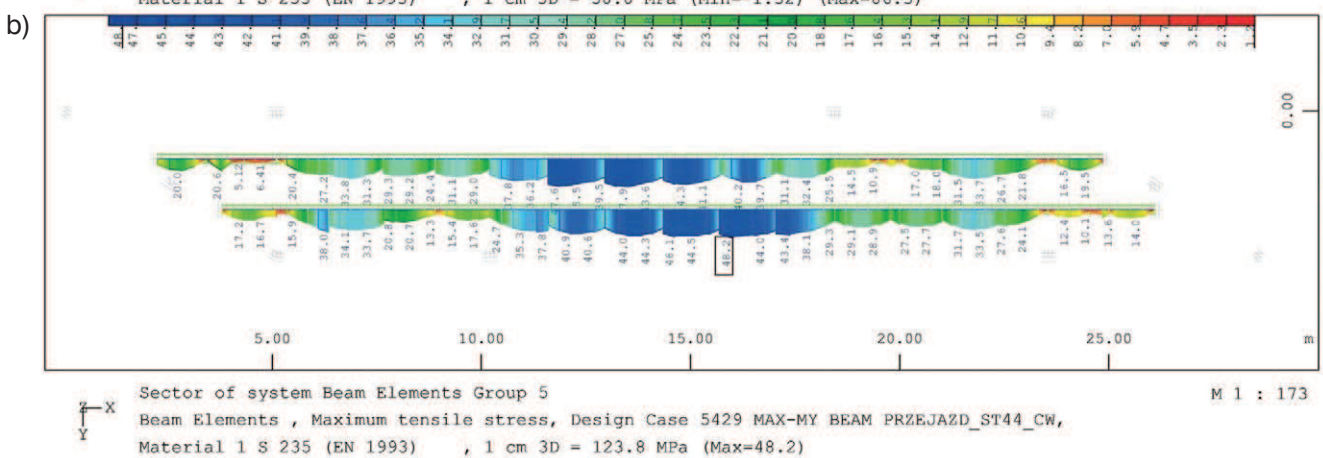
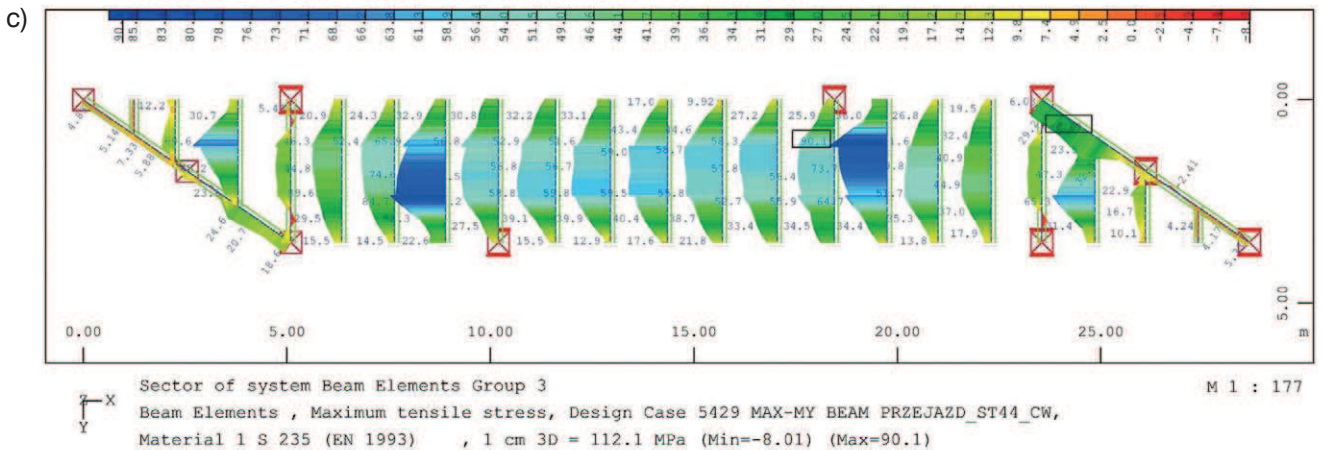
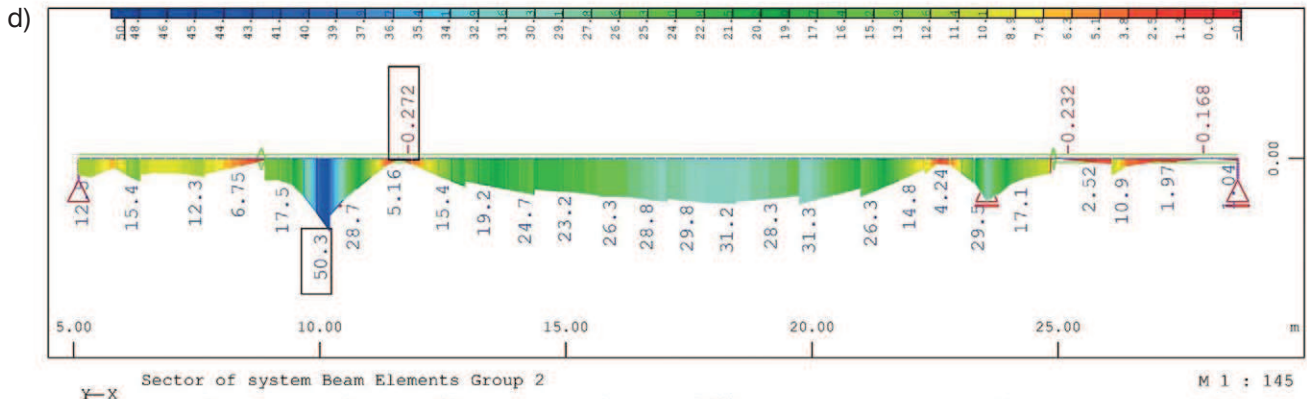
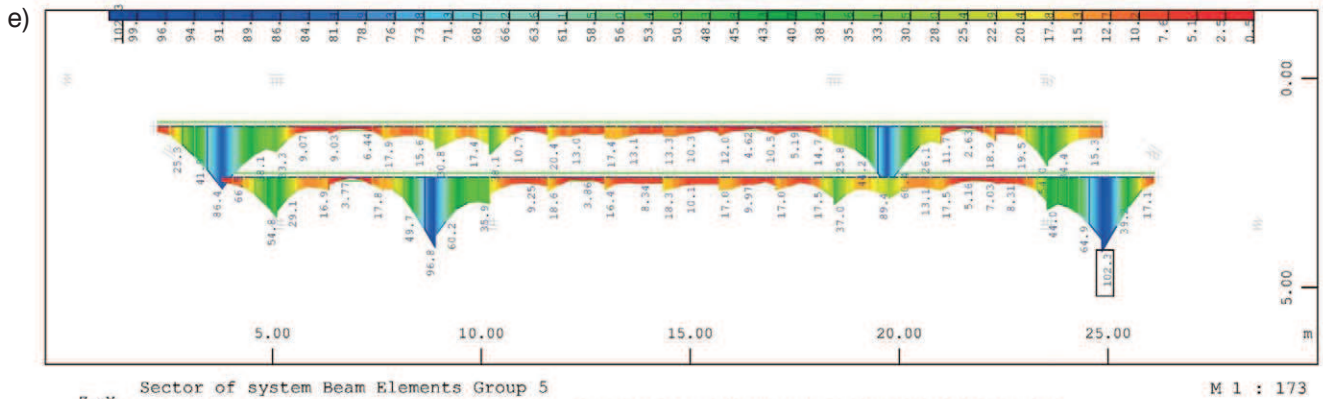
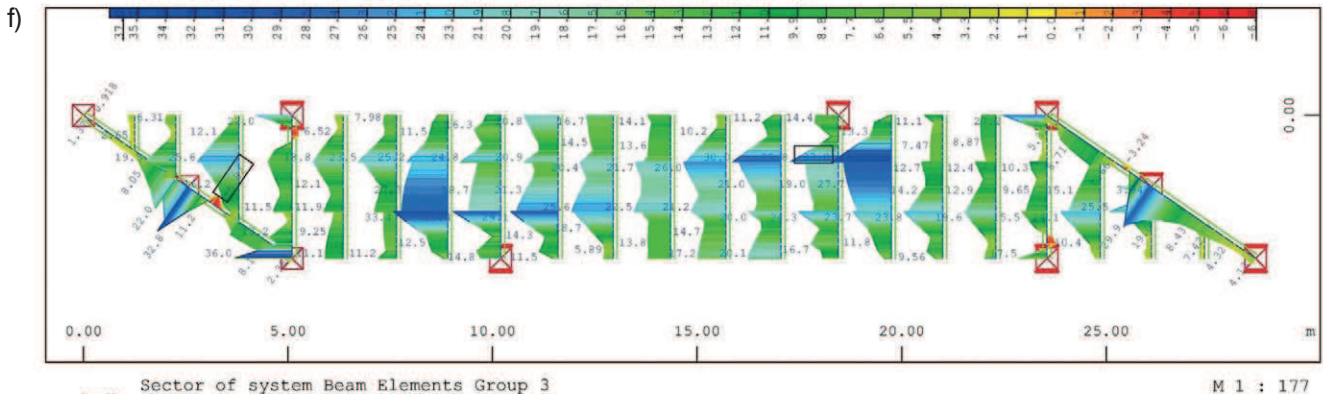
Rys. 8a-f. Obwiednie naprężeń w pasach dźwigarów głównych, podłużnic i poprzecznic konstrukcji nr 6

miotowego obiektu praktycznie nie spełniają wymagań nośności żadnej klasy obciążenia ruchomego wg PN-85/S-10030. Przekroczenia naprężeń uzyskuje się zarówno w dźwigarach głównych, jak i elementach pomostu (podłużnicach i poprzecznicach). Podobna sytuacja ma miejsce w przypadku ruchu taboru kolejowego – analizy wykazały, że nie ma możliwości bezpiecznej eksploatacji obiektu dla ruchu ciężkich lokomotyw typu EP09, EU07, SM42 i ST44. Jedynie na konstrukcji nr 1 w torze nr 221 dopuszczono ruch lokomotyw EP09, EU07, SM42 i wagonów o nacisku do 200 kN przy ograniczeniu prędkości poruszającego się taboru do $V_{max} = 10$ km/h.

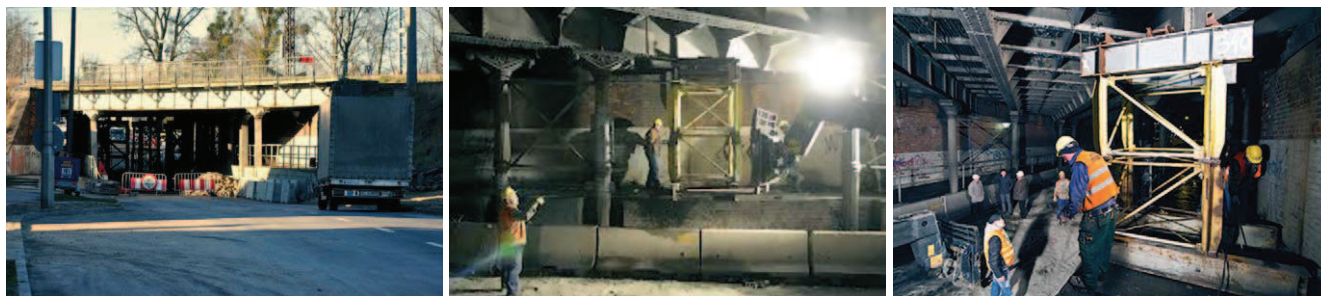
Rys. 9. Zabezpieczenie obiektu – tymczasowe podparcie konstrukcji przęseł [7]

Bez wprowadzenia dodatkowych zabezpieczeń nie było możliwości dalszej eksploatacji obiektu pod ciężkim taborze kolejowym. W celu możliwości utrzymania ruchu kolejowego na tak ważnym węźle i odcinku linii zalecono tymczasowe podparcie konstrukcji (rys. 8).
