DFME DAMEL S.A. Dąbrowa Górnicza

SZCZEGÓLNY PRZYPADEK AWARII SILNIKA INDUKCYJNEGO W PODZIEMIACH KOPALNI WĘGLA KAMIENNEGO

A SPECIAL CASE OF FAILURE OF AN INDUCTION MOTOR IN THE UNDERGROUND OF A HARD COAL MINE

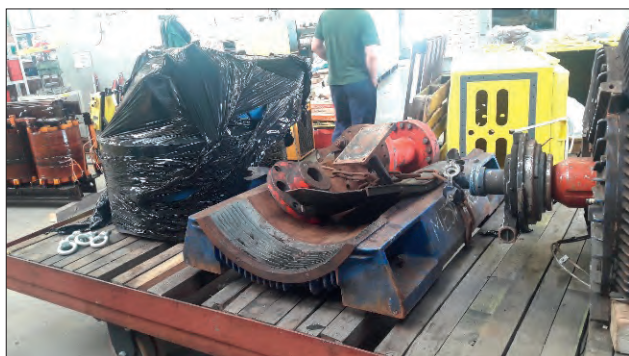
Łapy silnika oderwane od pozostałej części korpusu, tarcza łożyskowa od strony napędowej „D” rozbita na liczne fragmenty. Śruby mocujące tarczę po-

Rys. 1. Łapy silnika oderwane od pozostałej części korpusu

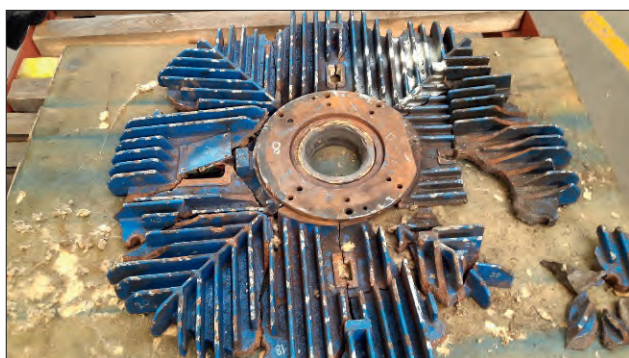
Rys. 2. Fragmenty tarczy łożyskowej od strony napędowej

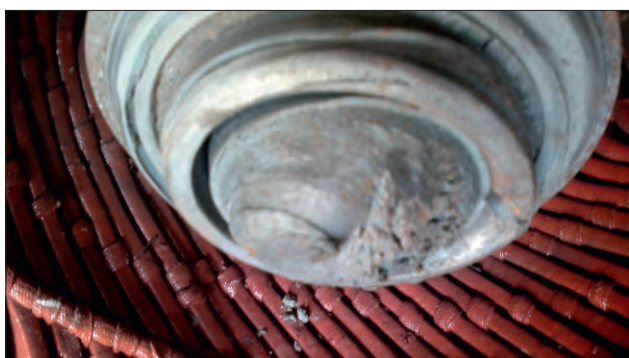
zostały wkręcone w korpus. Czop wału zgięty i oderwany od pozostałej jego części w miejscu podpory łożyskowej. Podczas oględzin czopa wału szczególną uwagę zwrócił nienaruszony klin wpustowy. Tarcza łożyskowa od strony przeciwnapędowej „ND” popękana, śruby wkręcone do korpusu silnika trzymały jej fragmenty. W obrębie gniazda łożyskowego nie zauważono znaczących zniszczeń. Wentylator całkowicie zniszczony. Osłona wentylatora zniszczona. Sprzęgło zniszczone, część środkowa wybrzuszone od strony silnika. Blaszki dylatacyjne sprzęgła wyłamane. Śruba mocująca jedną z grup blaszek jest wyłamana.

Rys. 3. Ukręcony czop wału

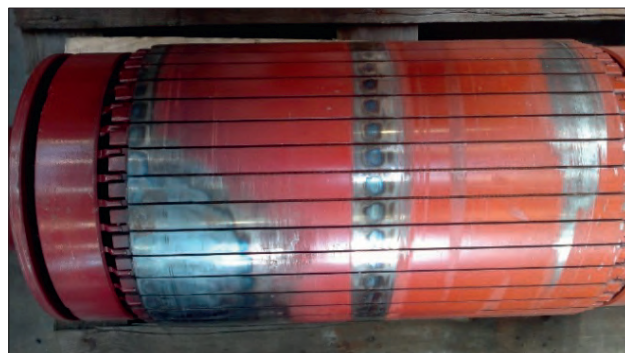
Wirnik osadzony we wnętrzu stojana. W wirniku zauważono zerwane śruby mocujące ciężarki wyważenia wirnika.

Na wirniku ujawniły się odbarwienia blach rdzenia, które świadczą o wysokiej temperaturze, która pojawiła się podczas awarii. Rozmieszczenie odbarwień rdzenia w części środkowej przebiega równomiernie po całym obwodzie, po stronie napędowej „D” od-

barwienie obejmuje jedynie 3/4 obwodu, a po stronie przeciwnapędowej brak śladów odbarwień i otarć. Ślady te powstały w wyniku zaistniałej awarii.

Rys. 4. Wirnik uszkodzonego silnika

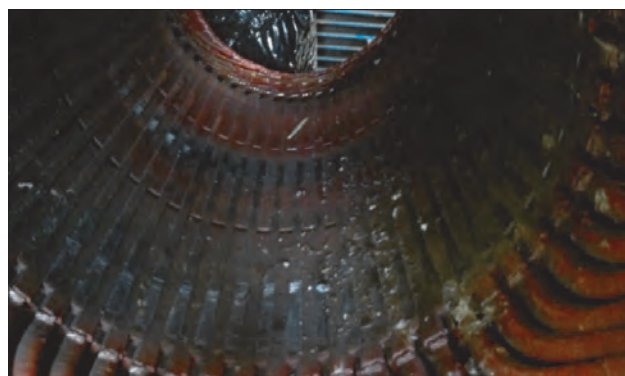
Uszkodzenie uzwojenia stojana od strony przeciwnapędowej „ND” było następstwem utraty podpory wału wirnika w tarczy łożyskowej od strony napędowej „D”.

Rys. 5. Wnętrze stojana

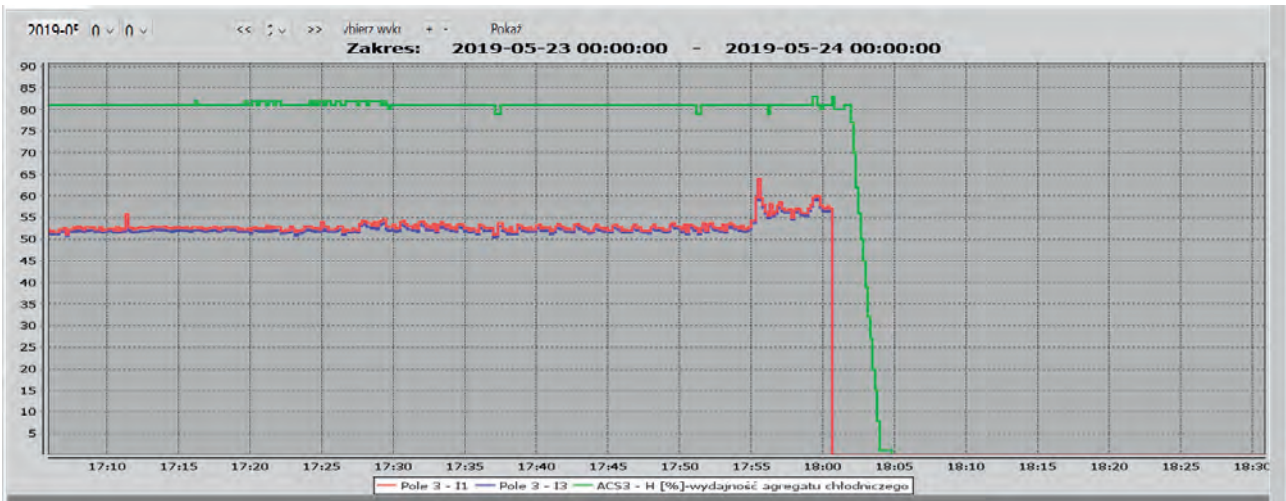
Sugerowany przebieg awarii zestawiono z wykresem czasowym zarejestrowanych parametrów pracy sprężarki – przebiegi czasowe wartości skutecznej prądu fazowego silnika oraz wydajności agregatu chłodniczego (Rys. 6).

- Etap I – praca ustalona z małymi wahaniami obciążenia silnika do godz. 17:55
- Etap II – pęknięcie korpusu silnika pomiędzy godz. 17:55 a 18:01
- Etap III pęknięcie korpusu i oddzielenie się łap od pozostałej części korpusu ok. godz. 18:01

Rys. 6. Wykres czasowy zarejestrowanych parametrów pracy sprężarki

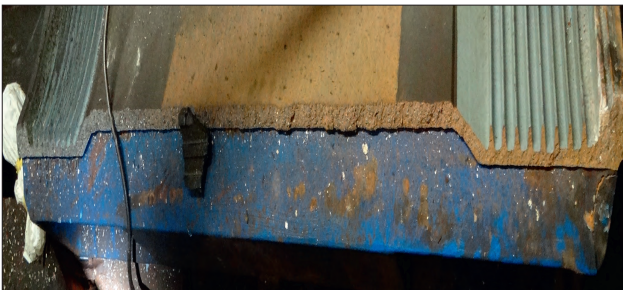
Rys. 7. Oddzielone łapy od pozostałej części korpusu silnika

Przyczyną uszkodzenia silnika było zdarzenie o charakterze zewnętrznego uderzenia mechanicznego, które wyzwoliło energią skoncentrowanych naprężeń, co w konsekwencji spowodowało powstanie przełomu korpusu na linii łap. Najbardziej prawdopodobnymi przyczynami wystąpienia uderzenia mechanicznego mogło być tąpnięcie w podziemiu kopalni spowodowane ruchem górotworu lub bezpośrednie uderzenie w korpus silnika przedmiotem o znacznej masie np. podczas prac transportowych prowadzonych w pobliżu zainstalowanego silnika. Pęknięcie korpusu i oddzielenie się łap od pozostałej części korpusu wywołało utratę stabilności podpory wału wirnika. Odspojony od łap korpus silnika z wirującym wirnikiem został poderwany i wyginając czop wału wirnik spowodował zniszczenie tarczy łożyskowej od strony napędowej „D”, a następnie ukręcenie zgiętego już czopa wału.

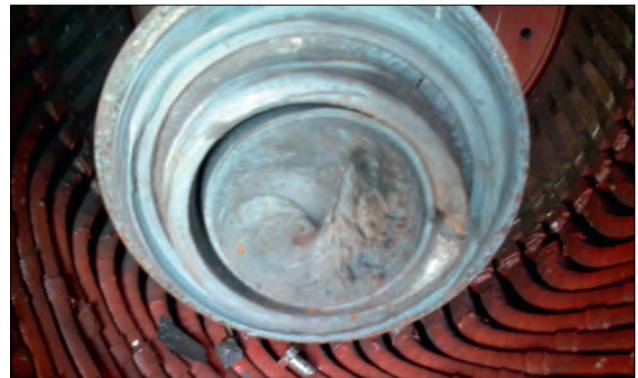
Rys. 8. Ukryty czop wału

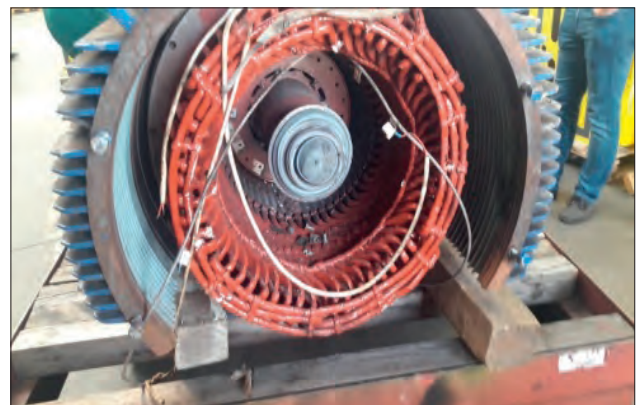
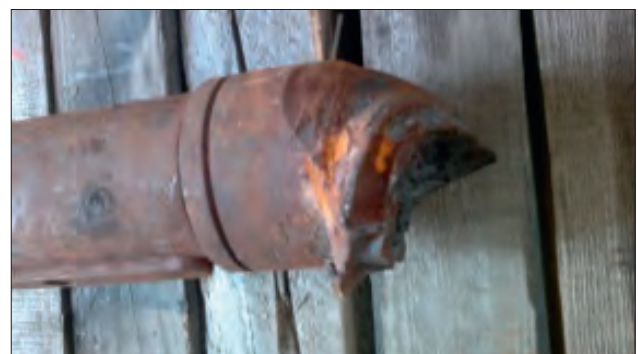
Rys. 9. Obraz pełnej destrukcji silnika

2. nie stwierdzono zaniedbań po stronie eksploatacji: brak śladów przegrzania łożysk, łożyska były smarowane, co potwierdzają ślady smaru w zdemonstrowanych łożyskach;
3. z wykresu czasowego parametrów pracy sprężarki wynika, że silnik nie był przeciążany, pracował z prądem o wartości niższej od wartości znamionowej, która wynosi $I_n = 62,5 \text{ A}$;
4. Przekroczenie wartości prądu znamionowego nastąpiło ok. godz. 17:55 w chwili przyjętej za początek destrukcji silnika wywołanej awarią (Rys. 6 Wykres czasowy zarejestrowanych parametrów pracy sprężarki);
5. zaszprzęglenie silnika ze sprężarką było wykonane poprawnie o czym świadczy brak otarć i uszkodzeń klina wpustowego silnika (Rys. 9 Obraz pełnej destrukcji silnika).
