Stan awaryjny stropu w budynku użyteczności publicznej będący następstwem błędów projektowych i wykonawczych

XXVI Konferencja Naukowo-techniczna awarie budowlane 2013

Dr inż. Łukasz Skarżyński, mgr inż. Tomasz Majewski, Pracownia Projektowo-Inżynierska Tomasz Majewski

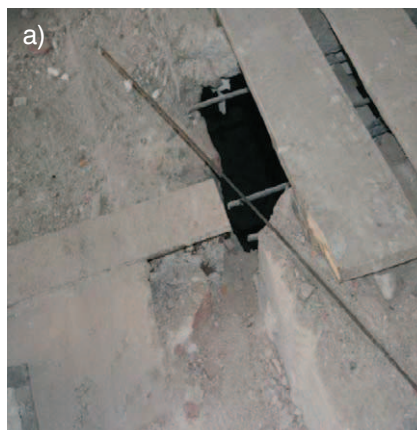
Rys. 1. Strop nad parterem: a) oparcie stropu korytarza na ścianie wewnętrznej nośnej, b) pęknięcie na górnej powierzchni stropu korytarza

W trakcie prowadzonego remontu kapitalnego stwierdzono, że płyty stropów nad korytarzami mają niewystarczającą szerokość oparcia na ścianach wewnętrznych nośnych. W wykonanych odkrywkach pomierzona szerokość oparcia wynosiła od 0 cm (brak oparcia) do maksymalnie 4 cm (rys. 1a). Oznacza to, że stropy nad korytarzami przez cały okres użytkowania obiektu znajdowały się w stanie przedawaryjnym i istniało wysokie prawdopodobieństwo wystąpienia katastrofy budowlanej. Stan ten utrzymywał się przez bardzo długi okres użytkowania, ponad 100 lat, i wykryty został dopiero w trakcie remontu kapitalnego budynku przez nadzór budowy. Na czas opracowania sposobu wzmocnienia i wykonania dokumentacji projektowej przedmiotowe stropy w koryta-

W pierwszym etapie zalecono uzupełnienie ubytków cegieł i zaprawy w ścianach konstrukcyjnych, zapewniając prawidłowe przewiązanie między nowymi (uzupełnionymi) oraz istniejącymi cegłami. Następnie przystąpiono do wzmocnienia polegającego na zwiększeniu szerokości oparcia płyt stropowych na ścianach wewnętrznych nośnych (nad piwnicą, parterem, I i II pięciem) poprzez wykonanie stalowej konstrukcji wsporczej. Na rysunku 6 pokazano węzeł stropowo-ścienny przed wzmocnieniem, natomiast na rysunkach 7 i 8 po wzmocnieniu.

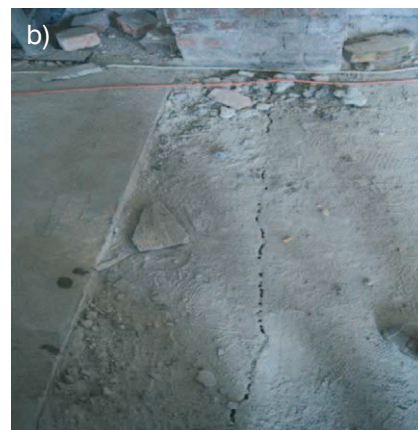
rzach podparte zostały stemplami (rys. 3b). Pomimo niewystarczającego oparcia stropu na ścianach nie zaobserwowano ponadnormatywnych ugięć poszczególnych płyt stropowych i zarysowania ich dolnej powierzchni mogących świadczyć o przeciążeniu tych stropu. Stwierdzono pęknięcia płyt stropowych na górnej powierzchni (rys. 1b), jednak zdaniem autorów przyczyną ich występowania jest niewystarczająca ilość zbrojenia rozdzielczego.

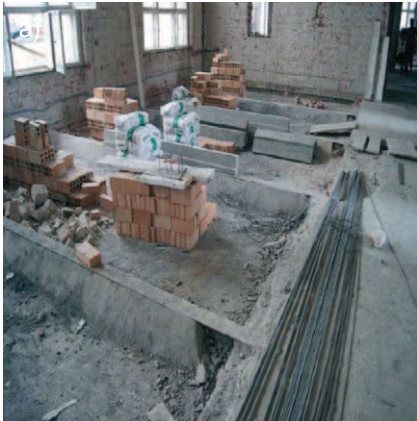
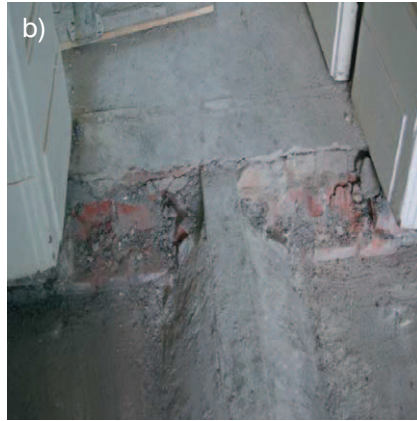
Rys. 2. Strop w części użytkowej: a) konstrukcja stropu po usunięciu warstw wykończeniowych, b) oparcie stropu na ścianie wewnętrznej nośnej

W części użytkowej stropy wykonano jako monolityczne płyty żelbetowe oparte na stalowych belkach stropowych (rys. 2a). Pomierzone oparcie belki stalowej (IN 260) na murze (ścianach nośnych) wynosi 18 cm (rys. 2b), natomiast płyty stropowej na ścianach wynosi ok. 7 cm. Wg zaleceń normy PN-B-03264:2002 [8] minimalna głębokość oparcia płyty stropowej wynosi 8 cm. Ponieważ pomierzona głębokość oparcia płyt na ścianach jest tylko nieznacznie mniejsza niż zalecana w normie [8], zdecydowano się na pozostawienie płyt bez zmian (bez wzmocnienia). Oparcie płyty stropowej na stalowych belkach wynosi ok. 5 cm i jest większe niż minimalna głębokość oparcia określona w normie [8], która wynosi 4 cm. Nie stwierdzono ponadnormatywnych ugięć żelbetowych płyt stropowych i stalowych dźwigarów oraz zarysowań na dolnej powierzchni płyt.

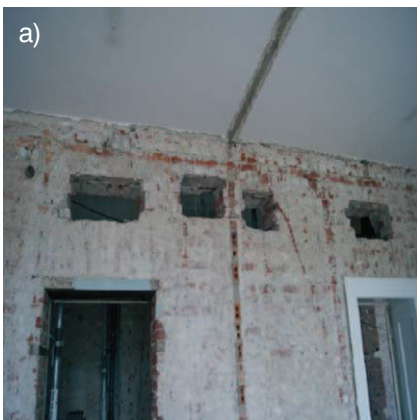
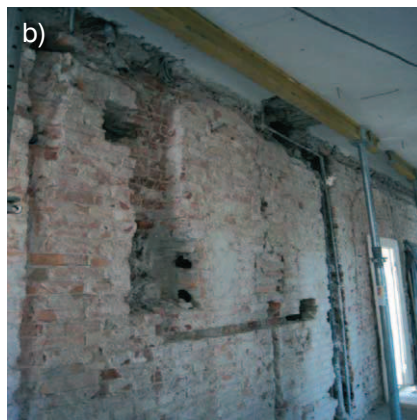
Rys. 3. Oslabienie ścian konstrukcyjnych w miejscach: a) prowadzenia kanałów wentylacyjnych, b) prowadzenia rur i przewodów instalacji kanalizacyjnej, elektrycznej itp.

Ściany konstrukcyjne wykonane zostały z cegły ceramicznej pełnej oraz cegły dziurawki, które ułożone zostały na zaprawie cementowo-wapiennej. Cegły i zaprawa znajdują się w dobrym stanie technicznym. W trakcie wizji lokalnych (w miejscach kanałów wentylacyjnych, przy przewodach instalacji elektrycznej oraz rur instalacji sanitarnej, wodociągowej itp.) stwierdzono intensywne osłabienie murów polegające na ubytkach cegieł i otworach przebiegających nawet na całej wysokości pomieszczenia (rys. 3a i b).

Przyczyną usterek eksploatacyjnych są zarówno błędy projektowe, jak i wykonawcze. Do błędów projektowych należy zaliczyć przyjęcie małego oparcia płyty stropowej na ścianie nośnej. Do błędów wykonawczych zaliczamy wykonanie zbyt krótkich płyt, które nie zostały oparte na murach oraz niezasadnione osłabianie ścian konstrukcyjnych otworami i bruzdami

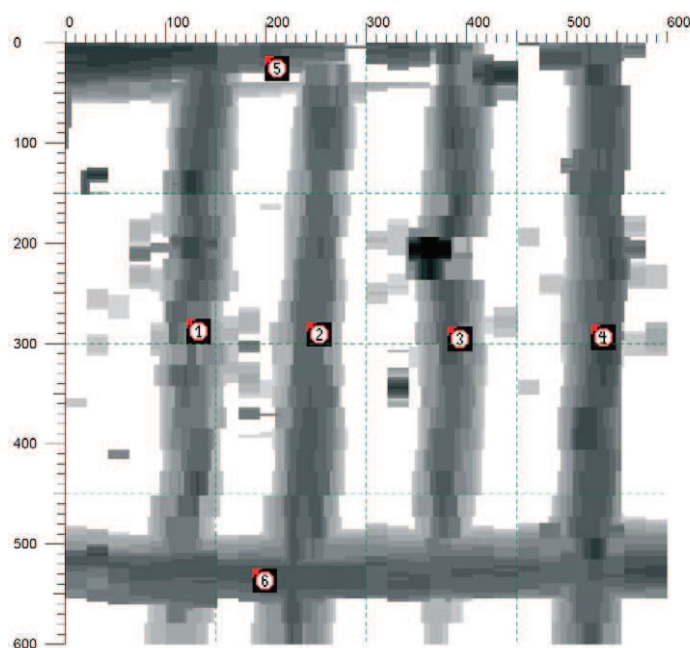
Rys. 4. Obraz skanowania górnej powierzchni płyty stropowej. Kolor szary oznacza pręty zbrojenia

sposób minimalną wytrzymałość betonu na ściskanie (B15) oraz jednorodność betonu (średnia). Badania nieniszczące (skanowanie zbrojenia) wykonano w celu lokalizacji prętów zbrojeniowych w betonie, pomiaru grubości ich otuliny oraz średnicy. Skanowanie nie pozwala na określenie gatunku stali, stopnia jej skorodowania i wyznaczenia naprężeń w badanym pręcie. Wyniki pomiarów podlegały archiwizacji w celu ich późniejszej interpretacji. Metoda pomiaru opiera się na wykorzystaniu ferromagnetycznych właściwości stali, tzn. oddziaływania materiałów ferromagnetycznych na zmianę pola magnetycznego w jego sąsiedztwie. Skanowanie wykonano dla kilku losowo wybranych płyt stropowych. Przykładowy skan zbrojenia górnej powierzchni płyty pokazano na rysunku 4.

Na podstawie analizy otrzymanych wyników stwierdzono, że średnica prętów zbrojenia głównego płyt stropowych w części użytkowej wynosi 8 mm, natomiast prętów zbrojenia rozdzielczego 6 mm (dokładności pomiaru ± 2 mm). Średni pomierzony rozstaw prętów zbrojenia głównego wynosi 10 cm, natomiast prętów zbrojenia rozdzielczego 40 cm. Średnia pomierzona grubość otuliny prętów zbrojenia głównego wynosi 15 mm (dokładność pomiaru ± 2 mm). Średnica prętów zbrojenia głównego stropu żelbetowego w ciągu komunikacyjnym wynosi 10 mm, natomiast prętów zbrojenia rozdzielczego 6 mm. Średni pomierzony rozstaw prętów zbrojenia głównego wynosi 15 cm, natomiast prętów zbrojenia rozdzielczego 15 cm. Średnia otulina prętów zbrojenia głównego wynosi 20 mm. Dodatkowo z uwagi na wiek budynku, w celu określenia parametrów wytrzymałościowych stali zbrojeniowej wbudowanej w stropy pobrano wycinki prętów do badań laboratoryjnych, ze stropu korytarza wycięto pręty o średnicy 10 mm i długości 15 cm, ze stropu w pomieszczeniu użytkowym wycięto pręty stalowe o średnicy 8 mm i długości 15 cm. Z pobranych wycinków przygotowano 4

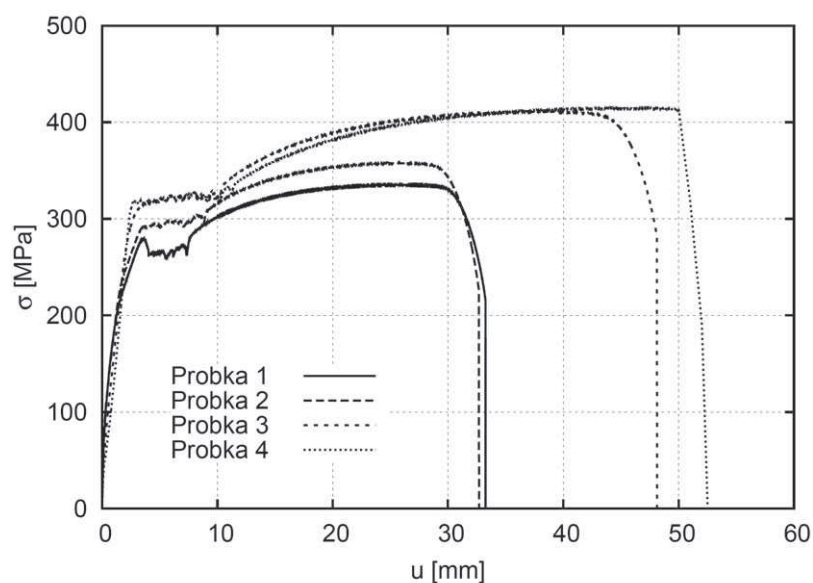
Rys. 5. Wynik rozciągania prętów zbrojeniowych wyciętych z konstrukcji

próbki do badań. Badania wykonano do zerwania próbek w maszynie wytrzymałościowej firmy INSTRON. Otrzymane wyniki dla poszczególnych próbek (rys. 5) były bardzo zbliżone i pozwoliły na określenie następujących parametrów wytrzyma-

łościowych służących do wykonania sprawdzających obliczeń statyczno-wytrzymałościowych (wybrano wynik średni): charakterystyczna granica plastyczności stali $f_{yk} = 300$ MPa, obliczeniowa granica plastyczności stali $f_{yd} = 260$ MPa.

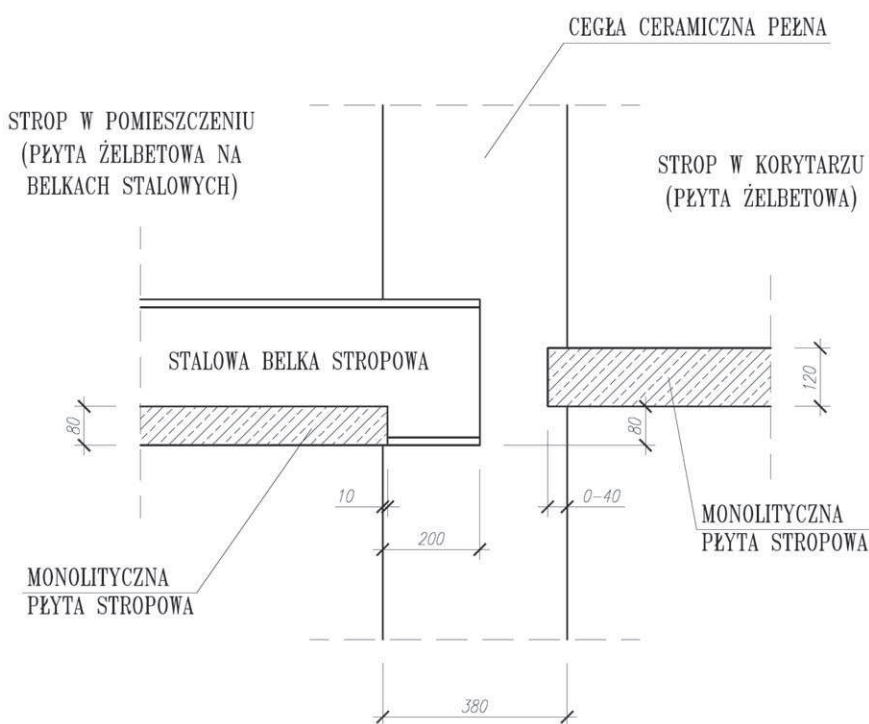
Rys. 6. Wzrost stropowo-ścienny. Stan istniejący przed wzmocnieniem

Na podstawie przeprowadzonych wizji lokalnych na obiekcie, wykonanych odkrywek, badań laboratoryjnych wykonano sprawdzające obliczenia statyczno-wytrzymałościowe, na podstawie których stwierdzono, że normowe warunki Stanu Granicznego Nośności dla istniejącej konstrukcji stropu (dla części użytkowej i korytarzy) są spełnione dla projektowanych obciążeń. W związku z tym skoncentrowano się na wzmocnieniu strefy przypodporowej stropów nad korytarzami (węzeł stropowo-ścienny), dla których stwierdzono niedostateczne oparcie płyt na murze.

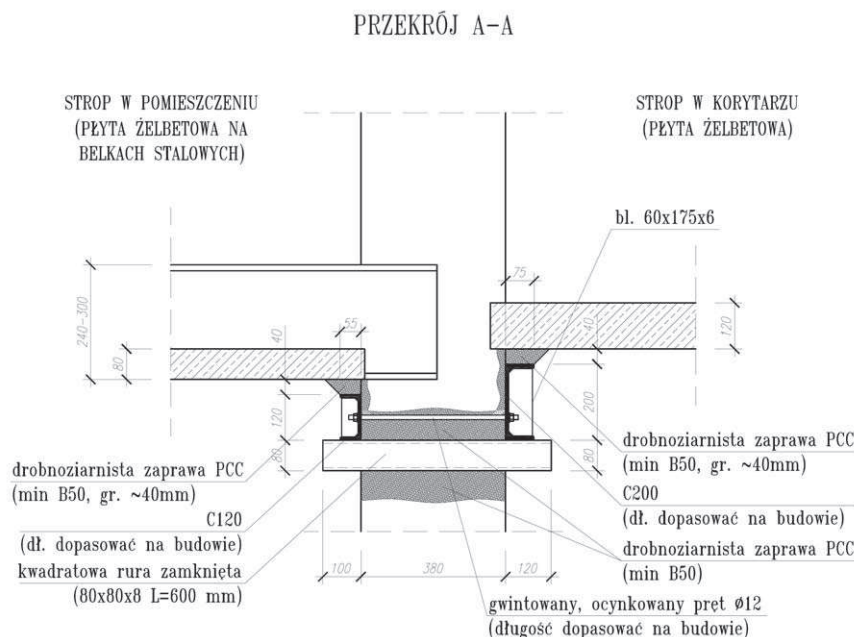
Rys. 7. Wzrost stropowo-ścienny. Stan projektowany po wzmocnieniu

stałych i użytkowych działających na oparte na nich płyty stropowe (reakcja liniowa). Obciążenia przekazywane są na mury ścian w miejscach zamocowania stalowych rygli wykonane z rury kwadratowej zamkniętej $80 \times 80 \times 8$ mm (rys. 7 i 8).

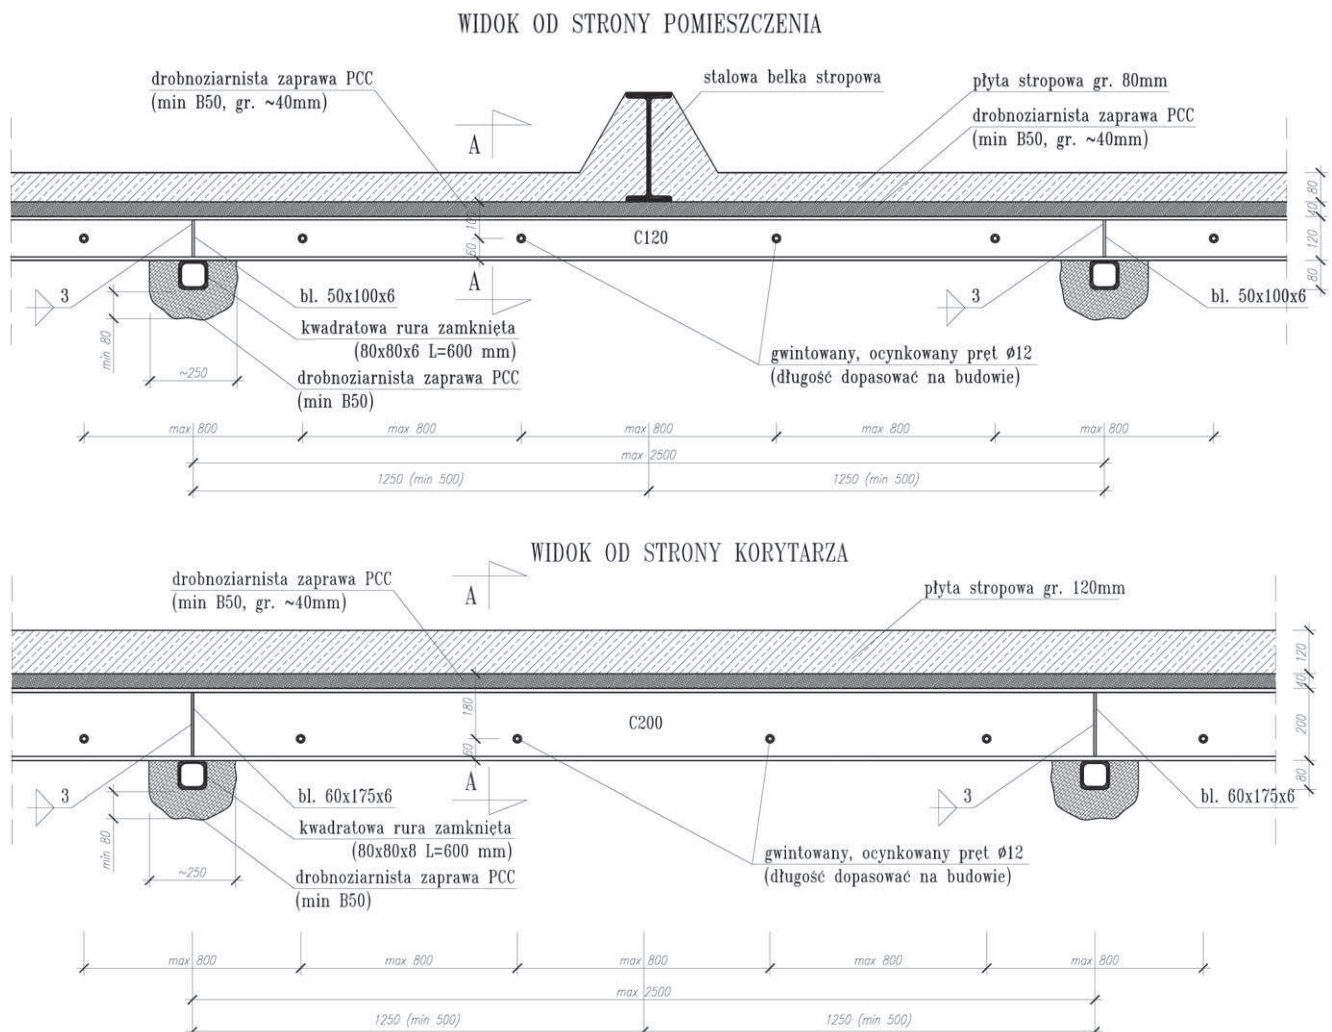
Rys. 8. Widok wzmocnienia (konstrukcji wsporczej) na długości ściany

w miejscach lokalizacji instalacji, pozbawiające płytę stropową jakiegokolwiek podparcia. Usunięcie powstałych usterek było możliwe poprzez uzupełnienie ubytków w ścianach konstrukcyjnych, w sposób zapewniający prawidłowe przewiązanie między nowymi oraz istniejącymi ceglami oraz zwiększenie szerokości oparcia płyt stropowych na ścianach wewnętrznych nośnych poprzez wykonanie stalowej konstrukcji wsporczej.
