OCENA MOŻLIWOŚCI EKSPLOATACYJNYCH MOSTU DROGOWEGO PO CZTERDZIESTU LATACH UŻYTKOWANIA¹

Kazimierz FURTAK
Politechnika Krakowska

ASSESSMENT OF OPERATIONAL CAPACITY OF A ROAD BRIDGE AFTER FORTY YEAR OPERATION

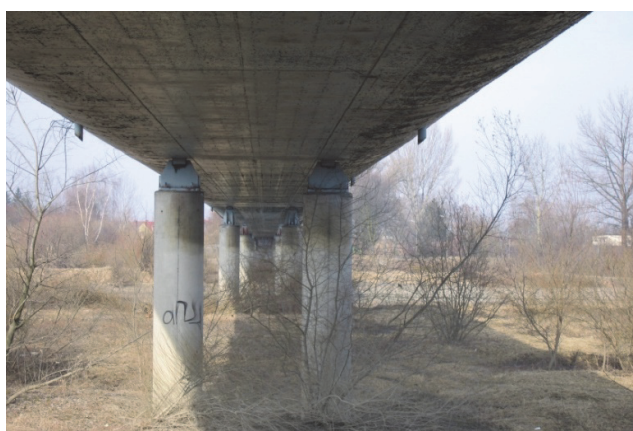
Rys. 2. Widok mostu od dołu. Stan blachy od spodu znacznie lepszy niż z boków. Potwierdza to szczególnie szkodliwy wpływ dylatacji płyt chodnikowych i perforacja w tych miejscach izolacji

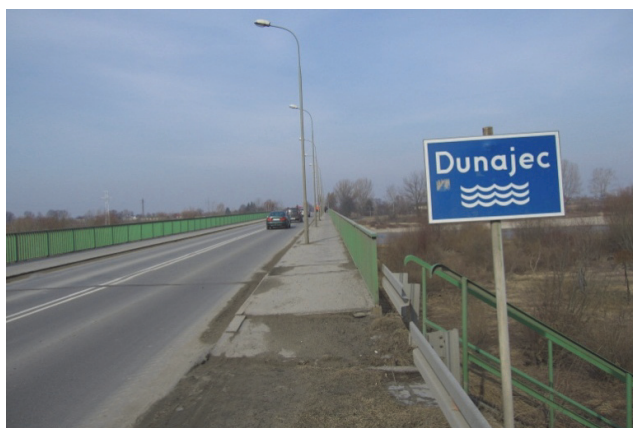
Na przeważającej części jezdni nawierzchnia znajduje się w dobrym stanie. Występują tylko niewielkie lokalne deformacje, a przy krawężnikach i dylatacjach występują zanieczyszczenia. Nieznacznie zdeformowana jest także nawierzchnia chodników. Większym problemem w partii chodnikowej są pęknięcia nawierzchni w miejscach licznych dylatacji między płytami. Są one przyczyną przecieków wody do płyt wsporników chodnikowych i dalej na blachę stalową opasującą dźwigary kratownicowe.

Rys. 3. Widok od strony Tarnowa na jezdnię mostu, na której widoczne są deformacje. W szczególności złym stanie jest nawierzchnia chodnika (chodników) na długości skrzydełek i dalej. Pomimo tego dylatacje zachowały szczelność

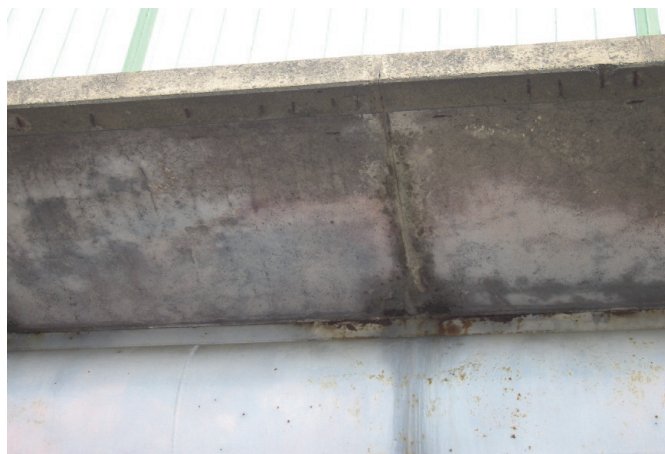
Dźwigary główne (wewnętrzne) znajdują się w dobrym stanie technicznym. Zniszczone są tylko lokalnie, ale na dużych powierzchniach, powłoki zabezpieczenia antykorozyjnego. W znacznie gorszym, a przy tym zróżnicowanym, stanie znajduje się zewnętrzna powłoka stalowa. Jest ona powierzchniowo skorodowana na dużych obszarach. Szczególnie jej zły stan występuje w przeszle skrajnym prawobrzeżnym, a zwłaszcza od strony dolnej wody. Najgorszy jest stan powłoki na długości styku z żelbetowymi płytami wsporników chodnikowych.

Rys. 4. Korozja powłoki konstrukcji przeseł. Bardzo wyraźne lokalne uszkodzenia w przekroju dylatacji płyt chodnikowych

Wymienione prace w większości są typowe dla obiektów mostowych po 40 latach eksploatacji. Nietypowa jest perforacja blachy opasującej dźwigary główne oraz przecieki wody przez żelbetowe wsporniki chodnikowe. Ich rozwiązanie konstrukcyjne jest wadliwe. W tego typu obiektach płyta żelbetowa z wieloma dylatacjami nie może być szczelna. Dlatego rozwiązaniem właściwym będzie wymiana istniejących płyt na monolityczne płyty żelbetowe.

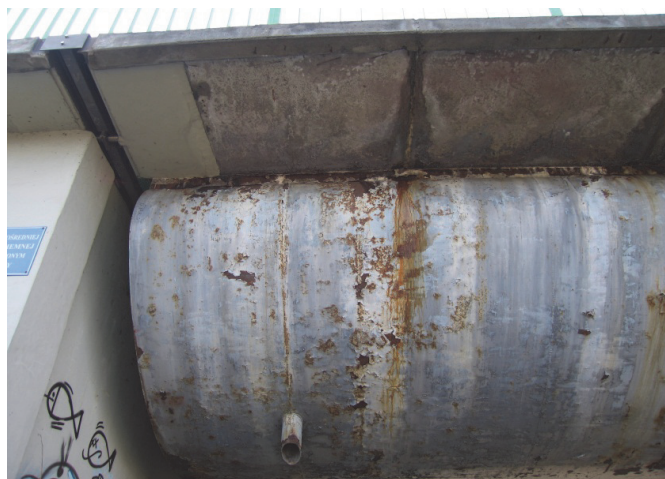
Rys. 5. Stan konstrukcji przy przyczółku prawobrzeżnym od strony dolnej wody. Potwierdza się szczelność dylatacji i miejsce przecieku wody

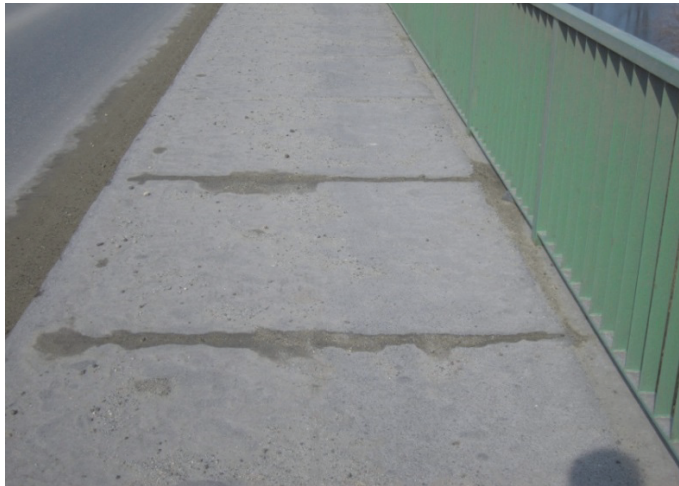
Rys. 6. Pęknięcia nawierzchni chodnika od dolnej wody w miejscach dylatacji płyt chodnikowych

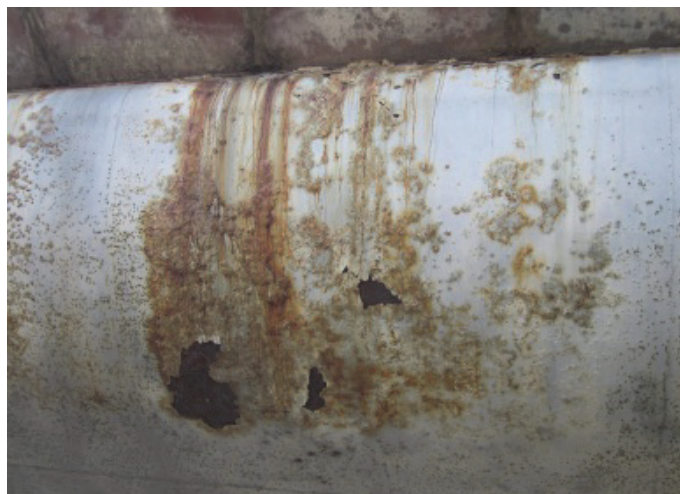
Rys. 7. Perforacja blachy opasującej dźwigary główne w miejscu przecieków

- wymianę skorodowanych fragmentów blachy opasującej dźwigary główne,

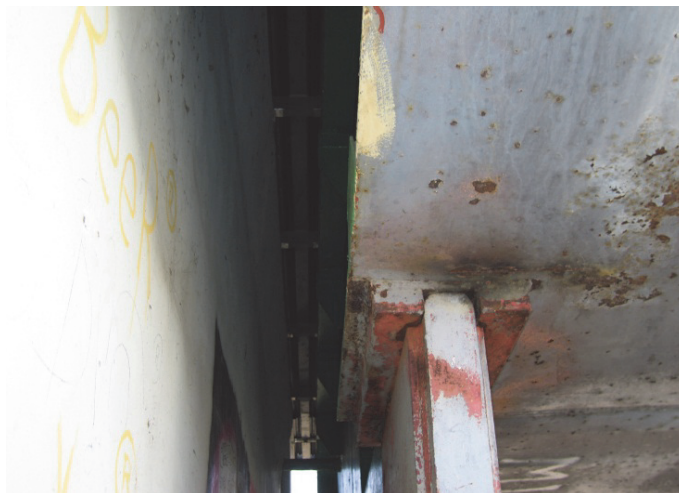
Nie budzi większych zastrzeżeń stan techniczny dylatacji (szczelnych). Występujące zanieczyszczenia wynikają z rozwiązania konstrukcyjnego. Dylatacje są szczelne; nie stwierdzono żadnych przecieków. Mocowania dylatacji są w dobrym stanie. Stan techniczny łożysk jest zróżnicowany. Wszystkie są powierzchniowo skorodowane. W najgorszym – ale ogólnie dobrym – stanie znajdują się łożyska na przyczółkach, zwłaszcza na przyczółku prawobrzeżnym. W znacznie lepszym stanie znajdują się łożyska na filarach. Ubytki korozyjne nie mają wpływu na nośność łożysk.

Rys. 8. Widok na dylatację przy przyczółku lewobrzeżnym od spodu konstrukcji.
Widoczny dobry stan łożysk. Brak przecieków przez dylatację

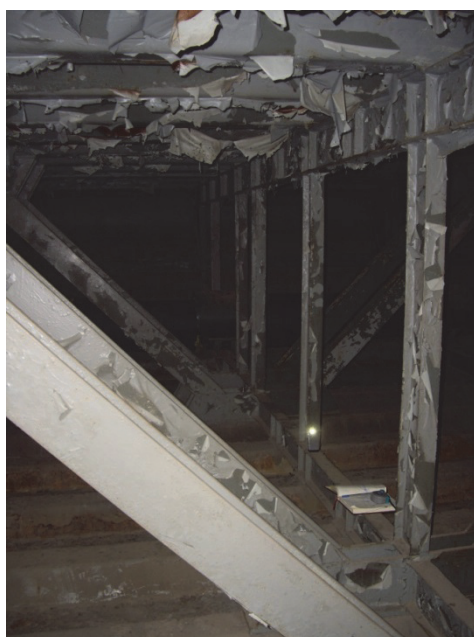
Rys. 9. Zniszczone powłoki malarskie wewnątrz konstrukcji mostu,
lecz bez wżerów korozyjnych

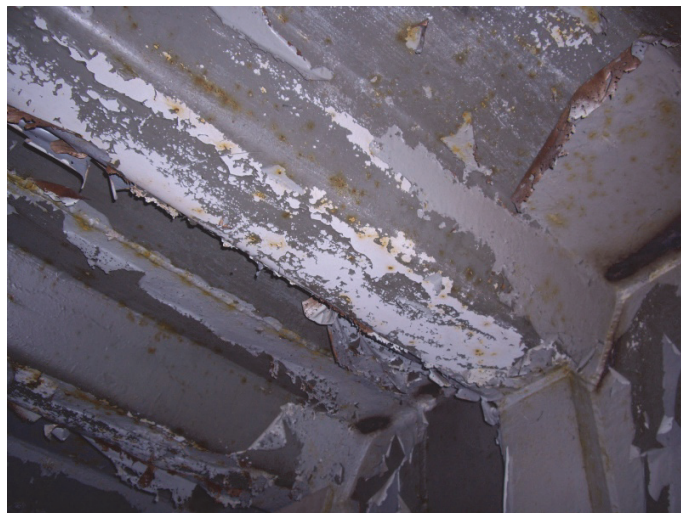
Rys. 10. Korozja powierzchniowa elementów wewnętrznych. Również w tym przypadku brak korozji elementów stalowych pod jezdnią. Pokazany stan jest najgorszy (dźwigary główne) w całym obiekcie

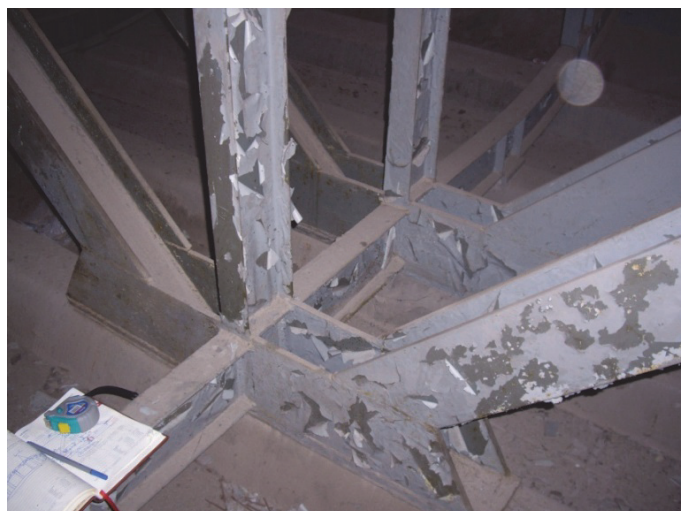
Rys. 11. Przykład innego węzła dolnego kratownicy. Widoczne pręty kratownic wykonane z dwuteowników walcowanych. Złuszczenie powłok malarskich, lecz bez wyraźnej korozji elementów stalowych
