# O bezpieczeństwie trójwarstwowych elementów ściennych w budownictwie wielkopłytkowym

Dr hab. inż. profesor PK Wiesław Ligęza, Politechnika Krakowska

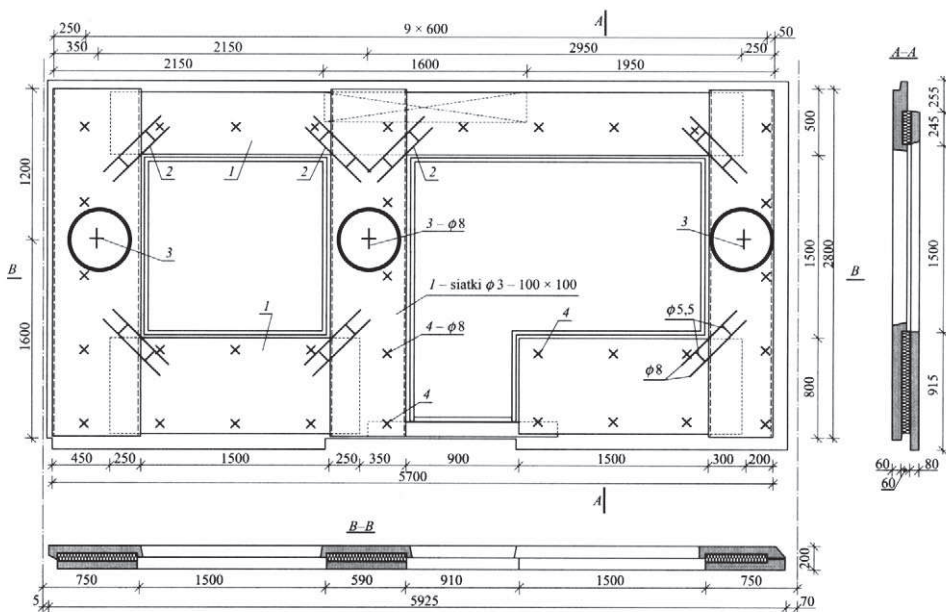
**Rys. 7.**  
Zbrojenie warstwy fakturowej ściany osłonowej ZWO (system Wk-70); 1 – siatki zbrojeniowe warstwy fakturowej, 2 – drabinki w narożach otworów, 3 – wieszaki łączące warstwę fakturową i nośną, 4 – szpilki łączące warstwę fakturową i nośną [23]

Kryteria rozmieszczania wieszaków nie zawsze były spełniane, np. w rozwiązaniu podanym na rysunku 7 nie zastosowano wieszaków na podokiennikach „wspornikowych” (występujących przy otworach drzwiowych) o wysięgu przekraczającym 1,20 m.

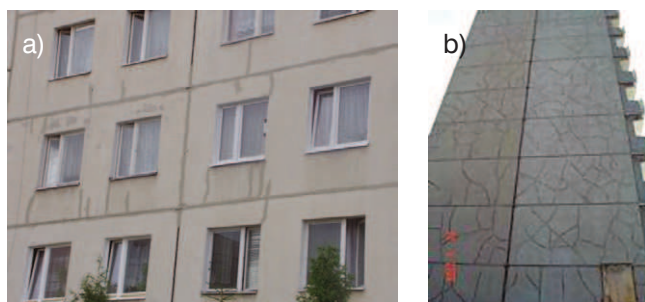
**Rys. 10.** Przykłady charakterystycznych zarysowań w warstwie fakturowej: a) ściany osłonowe ZWO, fot. Inwestbud b) ściany nośne ZWS, fot. <http://www.goluszka.pl>

Doświadczenia eksploatacyjne wykazują, że niejednokrotnie w warstwie fakturowej występują zarysowania (rys. 10), które są charakterystyczne dla rys wywołanych odkształceniami termicznymi i skurczowymi wskutek niewłaściwej pielęgnacji prefabrykatu (rys. 11) [2]. Nie można wykluczyć, że dodatkową przyczyną zarysowań zilustrowanych na rysunku 10 są wadliwie zamontowane wieszaki (rys. 12 i 13) oraz szpilki (rys. 14), niezgodne z zasadami konstrukcyjnymi – złe zakotwienie i brak przetyczek kotwiących wieszaków w warstwie fakturowej lub niewłaściwe ich usytuowanie.

W przedstawionych rozważaniach istotne jest, że w analizach przyjęto prawidłową lokalizację wieszaków, a ponadto brak jakichkolwiek uszkodzeń płyt w postaci rys i pęknięć. Przykłady uszkodzeń (rys. 10) wskazują, że założenia te nie są do końca poprawne. Zarysowania drastycznie zmieniają rozdział obciążenia przypadający na poszczególne wieszaki, a co za tym idzie powodują znaczne różnice w ich wyężeniu.

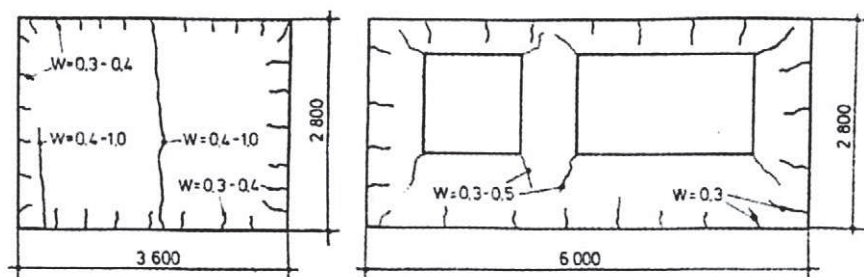
**Rys. 11.**  
Przykładowe zarysowania  
w warstwie fakturowej  
w budynkach wielopłytkowych  
wg badań niemieckich [2]

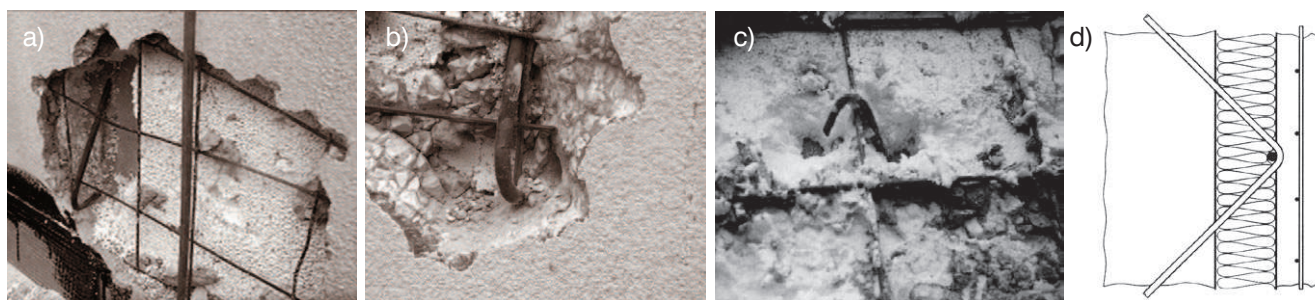
- brak zakotwienia wieszaków w betonie warstwy fakturowej,
- brak prętów kotwiących lub niezgodna ich średnica albo usytuowanie,
- pochylenia wieszaków w pionie lub nawet (spordycznie) pominięcie założenia wieszaków,
- nadmierna (kilkakrotnie) liczba wieszaków w płycie, co ograniczało swobodę odkształceń warstwy fakturowej,
- zakładanie wieszaków w produkcji po ułożeniu warstwy izolacji termicznej, co nie zapewniało im zakotwienia i uszkadzało izolację,
- zaniżona grubość otuliny (w ok. 1/4 badanych płyt),
- nieprawidłowe założenie szpilek (często szpilki nie były nanizane łukiem za siatkę warstwy fakturowej albo zbyt płytko i nieprostopadle do płyty zakotwione częścią sfalowaną),
- korozja i pęknięcia międzykrystaliczne prętów wieszaków.

**Rys. 12.** Przykłady wadliwie zamontowanych wieszaków trójkątnych: a) fot. [24], b) fot. [fot. Inwstbud], c) fot. J. Dębowski, d) brak zakotwienia wieszaka w warstwie fakturowej – autor [23] był świadkiem produkcji takich płyt

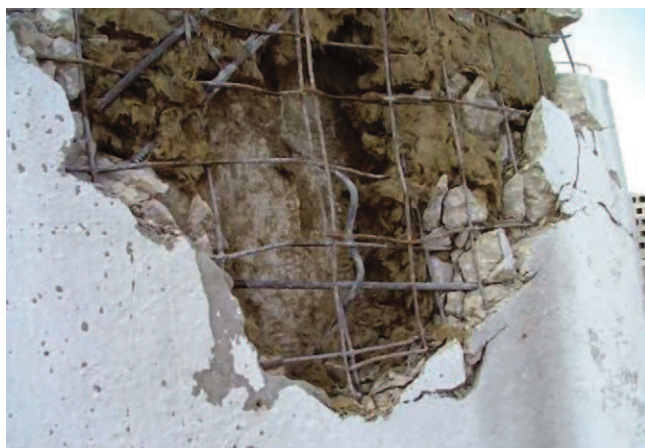
**Rys. 13.**  
Przykłady wadliwego  
zamontowania wieszaków  
dwugarbnych  
[fot. Inwstbud]

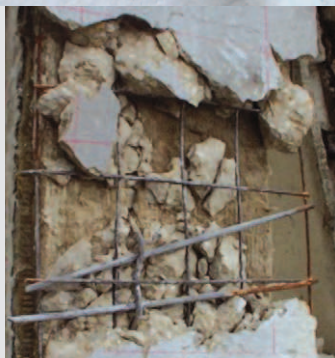
– nieprawidłowe założenie szpilek (często szpilki nie były nanizane łukiem za siatkę warstwy fakturowej albo zbyt płytko i nieprostopadle do płyty zakotwione częścią sfalowaną),

**Rys. 14.**  
Wadliwie zamontowana szpilka w  
płycie betonowa-  
nej fakturą do dołu  
[fot. Inwstbud]

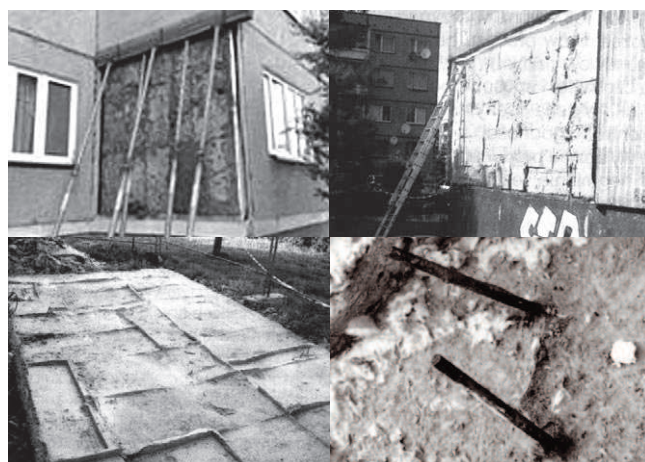
W skrajnych przypadkach dochodzi do lokalnych awarii (rys. 15) wskutek wyrwania lub zerwania się wieszaków. W oderwanej warstwie fakturowej istotna jest wada prefabrykatu polegająca na dużych nierównościach wewnętrznej powierzchni oraz betonowych „rdzeniach” powstałych wskutek rozsunięcia się płyt izolacyjnych w czasie betonowania. Skutkuje to powstaniem mostków i zmniejszeniem izolacyjności ściany, co wielokrotnie jest widoczne w badaniach termowizyjnych. Przedstawione powyżej wybrane przykłady zidentyfikowanych wad w połączeniu warstwy zewnętrznej (fakturowej) z warstwą nośną oraz wyniki innych badań, np. [29, 30], potwierdzają, że potencjalnie zagrożenie bezpieczeństwa stwarzają [23]:

**Rys. 15.** Widok ścian szczytowych ZWS po oderwaniu się warstwy fakturowej: a) wg [24], b) wg [16], b2) widok wewnętrznej powierzchni oderwanej warstwy fakturowej po usunięciu izolacji z wełny mineralnej, b3) zerwane pręty wieszaka zakotwione w warstwie fakturowej
