Construction disaster in a historic building... and what next?

2. A CONSTRUCTION DISASTER IN THE CHURCH OF ST. GEORGE IN HAJDUKI NYSKIE

Cytowanie / Citation: Bednarz Ł., Opałka P. Construction disaster in a historic building... and what next? *Wiadomości Konserwatorskie – Journal of Heritage Conservation* 2019;60:122-129

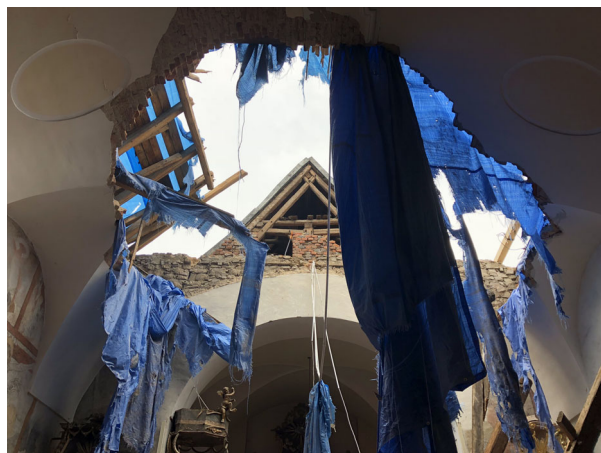
Ryc. 2. Zawalone sklepienie i ściana szczytowa pomiędzy nawą główną i prezbiterium oraz część więźby dachowej. Widok w kierunku prezbiterium (fot. P. Opałka, 5.06.2018)

Fig. 2. Collapsed vault and gable wall between the nave and presbytery and part of the roof truss. View towards the presbytery (photo: P. Opałka, 5.06.2018)

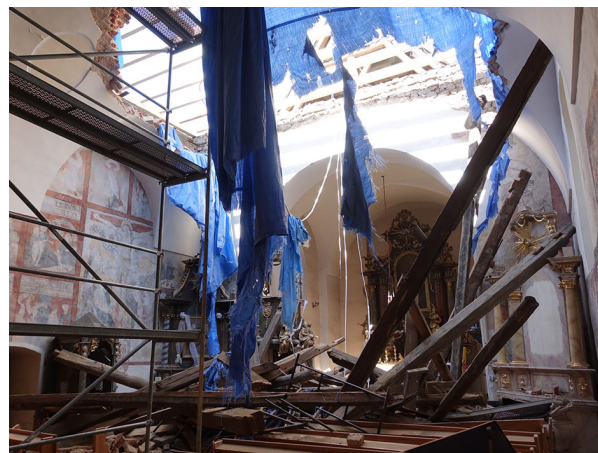
Ryc. 3. Zawalone sklepienie, ściana szczytowa oraz część więźby dachowej. Ponad zawalonym sklepieniem widoczna (w budowie) konstrukcja tymczasowego zadaszenia (fot. P. Opałka, 6.06.2018)

Fig. 3. Collapsed vault, gable wall and part of the roof truss. Above the collapsed vault visible (under construction) construction of a temporary roof (photo: P. Opałka, 6.06.2018)

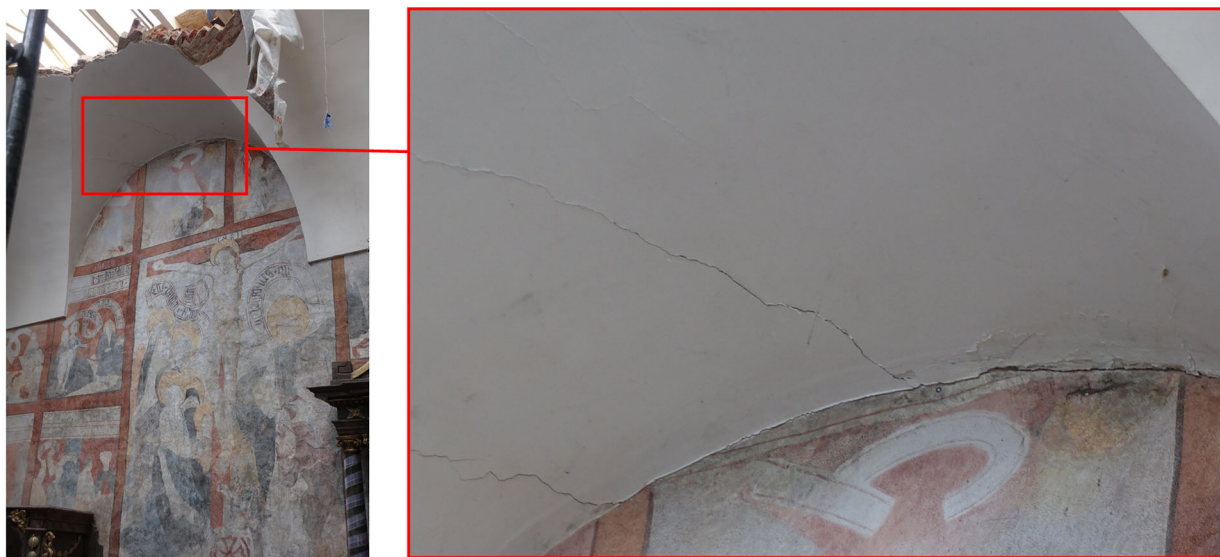
Zagrożony zniszczeniem był najcenniejszy element kościoła, czyli średniowieczne polichromie. Na szczęście mechanicznie nie zostały uszkodzone, chociaż na styku ścian i sklepień pojawiły się zarysowania oraz na ich powierzchni osiadł pył, jaki powstał po zawaleniu się ściany szczytowej i sklepienia (ryc. 4).

Ryc. 4. Zarysowania na lunecie sklepienia kolebkowego oraz pomiędzy sklepieniem i ścianą z polichromiami (fot. P. Opalka, 6.06.2018)
Fig. 4. Scratches on the lunette of the barrel vault and between the vault and the wall with polychromes (photo: P. Opalka, 6.06.2018)

Finally, after installing the system scaffolding, the collapsed brick vault was reconstructed using traditional masonry methods. Cracks and scratches in part of the unfilled vault, after the crushed limestone joints were removed, were cleaned and filled with lime mortar.

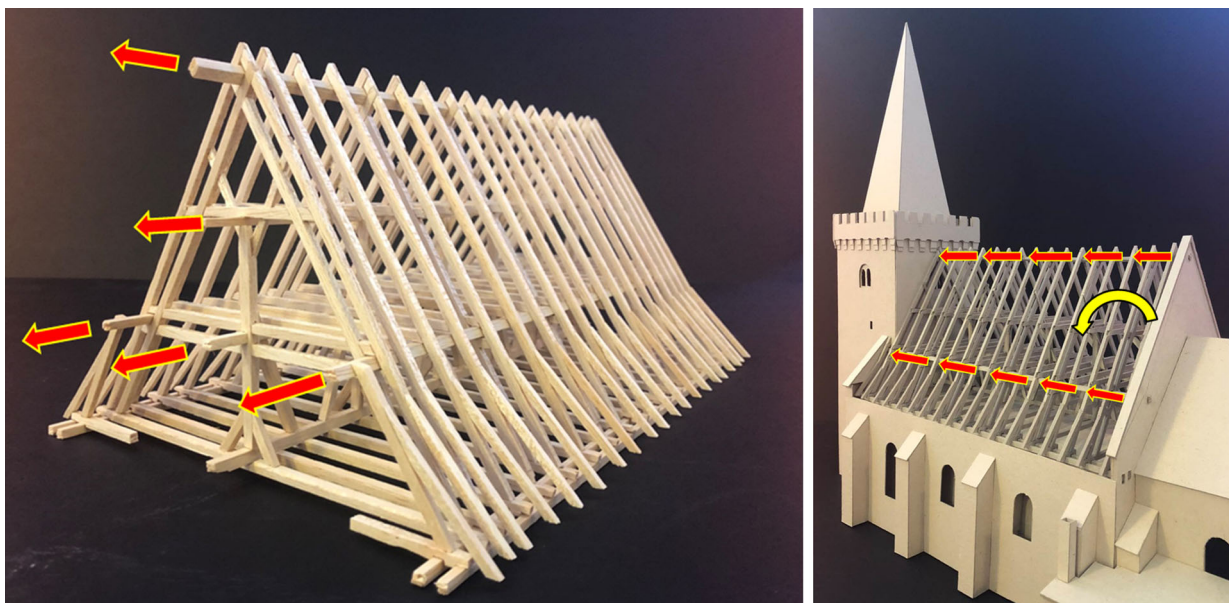
According to the authors, the direct cause of the collapse of the gable wall, vaults and roof truss was the wrong method of demolishing the historical part of the roof truss and significant rainfall in the days preceding the disaster. Pulling one or both purlins towards the church tower resulted in the collapse of the eastern wall between the nave and the presbytery which were connected with metal elements (fig. 5). Lack of knowledge regarding the erection of historic buildings – here, in particular, regarding the connection of wooden truss elements with the gable wall of the nave, has become the main source of the construction disaster.

Ryc. 5. Bezpośrednia przyczyna katastrofy budowlanej – pociągnięcie jednego lub kilku elementów podłużnych więźby dachowej skotwionej ze ścianą szczytową pomiędzy nawą główną i prezbiterium (model: autorzy)

Fig. 5. The direct cause of the construction disaster – pulling one or several longitudinal elements of the roof truss anchored to the gable wall between the nave and the presbytery (model by the authors)

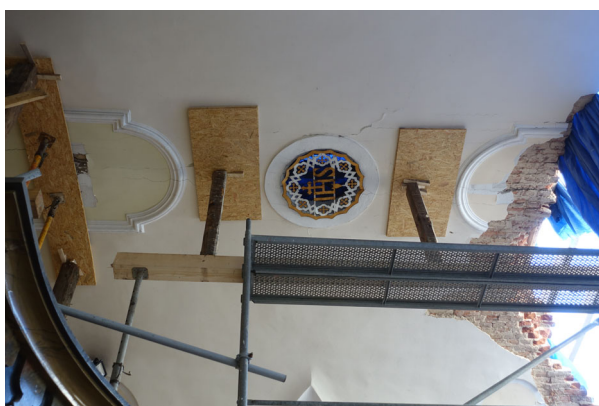
out in a hurry and chaotically. The outlined barrel vault with the telescopes was secured using building scaffoldings and elements of a dismantling roof truss (fig. 6). Wooden scaffolding supports were based, among others on scaffolding platforms. The vault above the choir and the choir were also stamped using wood from a historical roof truss. The organs were protected against mechanical damage by chipboard. At the same time, due to the threat of further rainfall, a makeshift gable wooden roof was made above the nave of the church (fig. 7), on which the tarpaulins were unfastened. The applied object security was not preceded by drawings and calculations by static and strength analyzes. The makeshift safeguards severely restricted access to the part of the church above the vaults and to the roof truss above the presbytery, and the way and arrangement of the ceiling support essentially limited the use of system scaffolding. It was also

Ryc. 6. Ceglane sklepień kolebkowe podstemplowane elementami historycznej więźby dachowej opartymi na rusztowaniu budowlanym (fot. P. Opałka, 6.06.2018)

Fig. 6. Brick barrel vault stamped with elements of a historical roof truss based on building scaffolding (photo: P. Opałka, 6.06.2018)

Vault protection in the form described should, however, be considered incompatible with engineering practice and posing a threat to the health and life of persons staying in the facility.

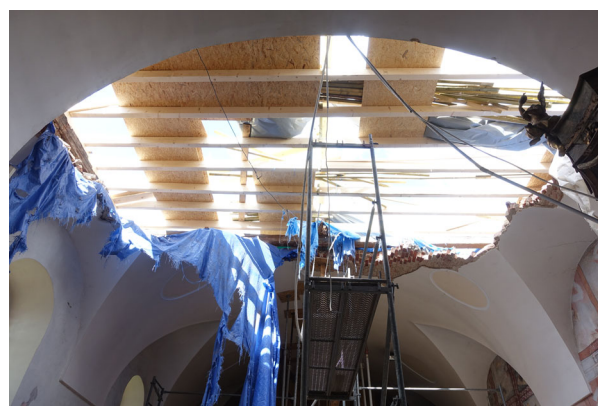
Ryc. 7. Konstrukcja tymczasowego zadaszenia nad nawą główną przed nałożeniem plandek zabezpieczających przed opadami atmosferycznymi (fot. P. Opałka, 22.06.2018)

Fig. 7. The construction of a temporary roof above the nave before applying tarpaulins to protect against atmospheric precipitation (photo: P. Opałka, 22.06.2018)
