BADANIA POD PRÓBNYM OBCIĄŻENIEM STALOWEGO MOSTU DROGOWEGO NAD ŚLUZĄ KANAŁU ODRY W LIPKACH¹

Józef RABIEGA
Politechnika Wroclawska

Słowa kluczowe: most drogowy, most stalowy spawany, próbne obciążenie, ocena stanu technicznego.

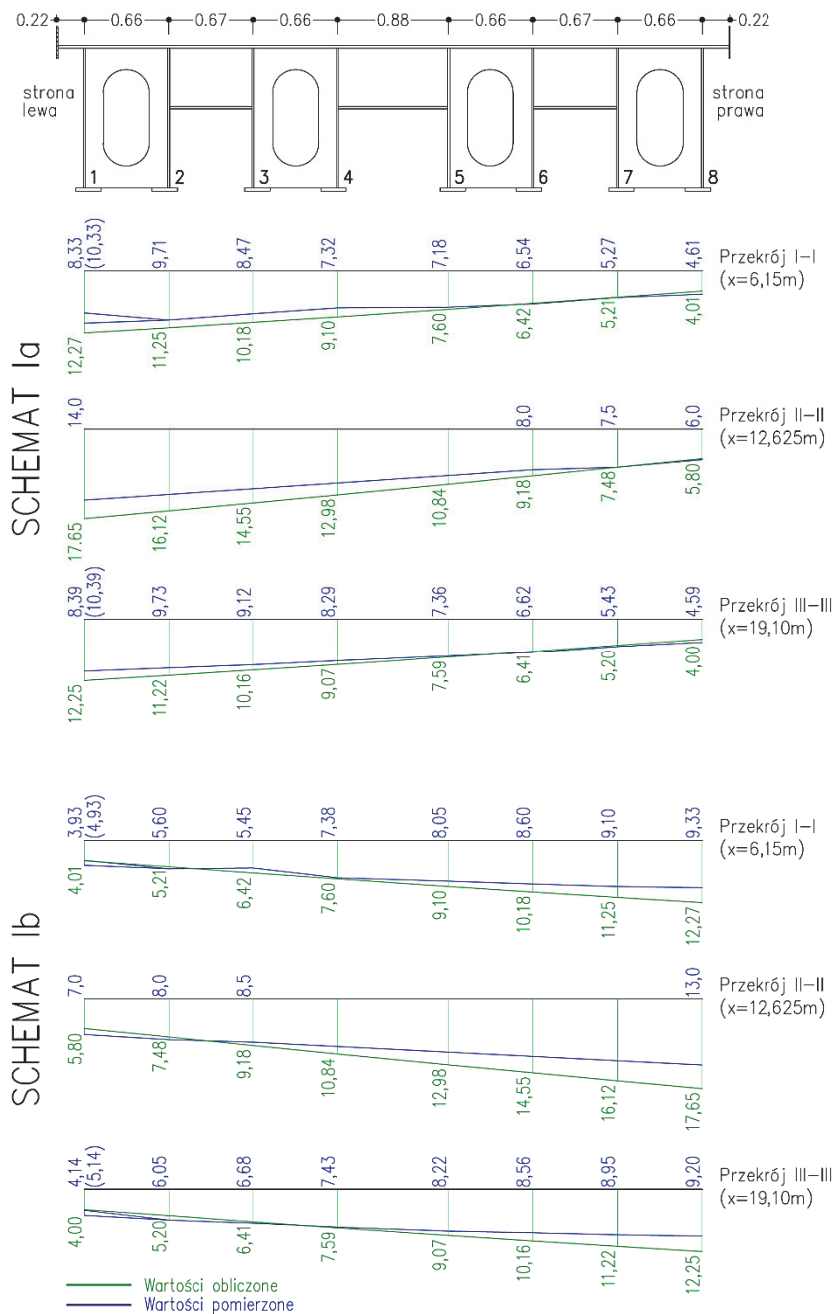
Rys. 6. Ugięcia przęsła w rozpatrywanych przekrojach od schematów Ia i Ib zrealizowanego próbnego obciążenia

Próbné obciążenie zostało przeprowadzone z użyciem samochodów ciężarowych obciążonych w inny sposób, niż założono w projekcie próbnego obciążenia. Znając wartości nacisków na poszczególne osie dla każdego z samochodów, dokonano ponownych obliczeń statyczno-wytrzymałościowych. Obliczeniowe wartości ugięć belek głównych przęsła oraz innych wielkości statycznych określono przy wykorzystaniu programu do analizy rusztów „RUSZT 1” oraz komputera PC 386 DX-40 [2]. Wartości ugięć przęsła mostu uzyskane z obliczeń i pomierzone podczas badań zostały przedstawione na rys. 5. Przeprowadzone analizy wykazały, że wartości ugięć przęsła wywołanych schematami obciążenia Ia i Ib były mniejsze od wartości uzyskanych w toku obliczeń, a przy tym znacznie mniejsze od wartości dopuszczalnych dla danego obiektu.

Wielkości uzyskane podczas pomiarów osiadań przyczółków (schematy IIa i IIb) były znikomo małe i mieściły się w granicach błędu pomiaru. Na podstawie obliczeń i analizy wyników badań stwierdzono, że sztywność przęsła mostu okazała się większa niż wynikało to z założeń przyjętych do obliczeń statycznych, zaś jego ugięcia były mniejsze od spodziewanych i miały charakter sprężysty. Nie stwierdzono osiadań łożysk na podporach ani samych podpór, ponadto konstrukcja przęsła, łożysk i podpór mostu nie wykazała widocznych uszkodzeń wywołanych próbnym obciążeniem. Na podstawie gładkiego (płynnego) przebiegu linii ugięć belek przyjęto, że połączenia na śruby WW wykazały odpowiednią nośność. Zalecono wypełnić płaskownikiem grubości 10 mm istniejącej luz pomiędzy płytą górną jednego z łożysk a pasem dolnym blachownicy, brak ciosów łożyskowych utrudnił regulację osadzenia przęsła na łożyskach. Most został oddany do użytkowania przy dopuszczeniu obciążenia klasy C wg PN-S/85-10030 (pojedyncze pojazdy o ciężarze do 300 kN).

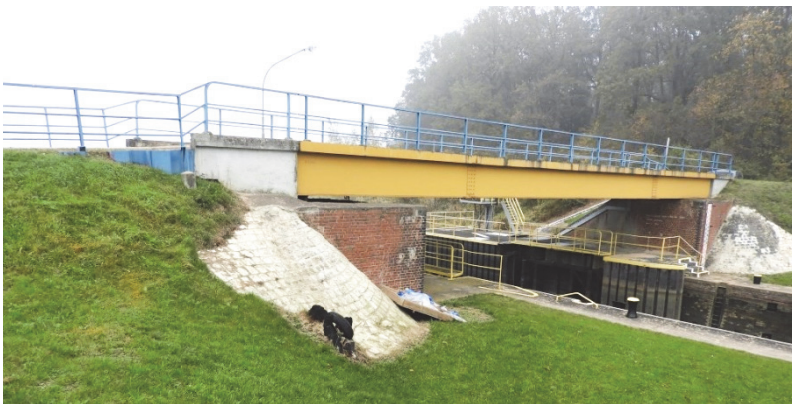
Rys. 7. Most na stopniu wodnym Lipki w październiku 2017 r.

Na potrzeby ekspertyzy przeprowadzono badania materiałowe i obliczenia statyczno-wytrzymałościowe z użyciem modelu prętowego w przestrzeni dwuwymiarowej (e^1 , p^2). Ustalono, że pobrana z przęsła próbka materiału odpowiada stali niskowęglowej zwykłej jakości gatunku St3M ($R_e \approx 240\text{MPa}$, $R_m \approx 370\text{-}470\text{MPa}$, $A_5 \approx 23\%$), zbadana próbka wykazała średnią twardość 126 HV10 (± 2), a charakteryzujący spawalność metalurgiczną równoważnik węgla $CEV = 0,33$. Stal może być łączona metodami spawalniczymi. Materiał nie wykazał strukturalnych przejawów degradacji. Analiza obliczeniowa wykazała, że most nie tylko spełnia wymagania jak dla klasy C ww. normy, ale może być dopuszczony do użytkowania przez pojazdy o masie całkowitej do 40 t, co odpowiada obciążeniu klasy B ww. normy. Obiekt nie doznał znaczących uszkodzeń wskutek prowadzenia ruchu ciężkich pojazdów, a jedynie należało naprawić nawierzchnię drogową na dojazdach przez ponowne ułożenie płyt drogowych po uprzednim dogęszczeniu gruntu. Ponadto zalecono wymianę przekryć dylatacyjnych (lub wykonanie nowych urządzeń dylatacyjnych), a także wymianę uszkodzonych fragmentów nawierzchni bitumicznej w obrębie dylatacji, zarówno na obiekcie jak i na dojazdach.
