Cerkiew w Nowym Bruśnie – próba rekonstrukcji, problematyka badawcza

Orthodox church in Nowe Brusno – attempt at reconstruction, research issues

Cytowanie / Citation: Gosztyła M., Gołda Ł. Orthodox church in Nowe Brusno – attempt at reconstruction, research issues. *Wiadomości Konserwatorskie – Journal of Heritage Conservation* 2016;46:22-32

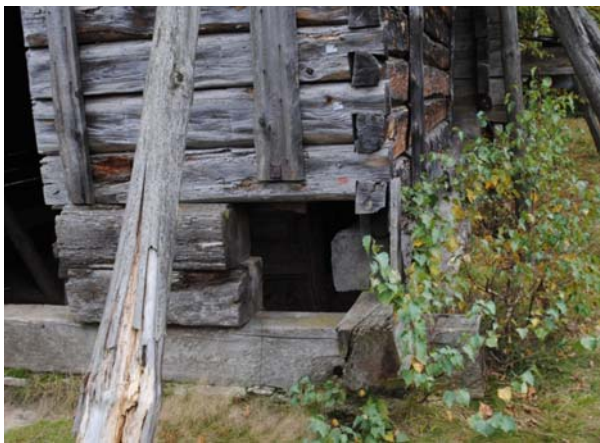
Ryc. 3. Fragment naroża ściany od strony południowo-zachodniej przedstawiający bardzo duże zniszczenie w narożu, 2013, fot. Ł. Gołda
 Fig. 3. Fragment of a wall corner on the south-west side showing very large damage in the corner, 2013, photo by Ł. Gołda

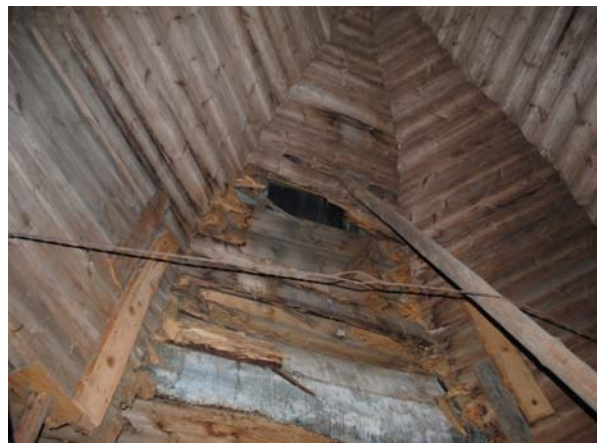
Ryc. 4. Fragment zniszczonego sklepienia kopuły nad sanktuarium, strona wschodnia, 2013, fot. Ł. Gołda
 Fig. 4. Fragment of the damaged ceiling dome over the sanctuary, the eastern side, 2013, photo by Ł. Gołda

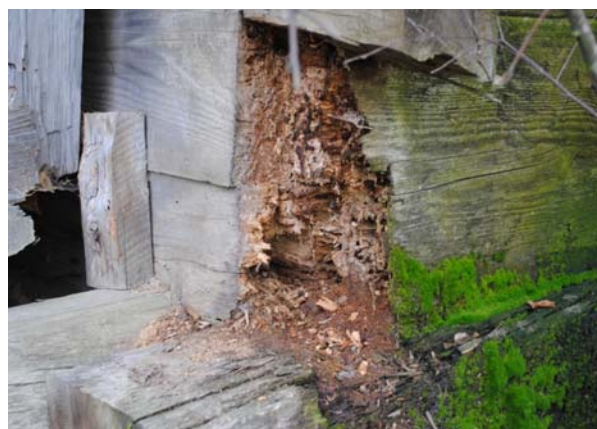
Ryc. 5. Fragment naroża nawy, zbutwienie całego narożnika (węglowania) belki zrębowej z podwalinową, 2013, fot. Ł. Gołda
 Fig. 5. Fragment of a corner in the nave, dry rot around the corner where framework beam meets the ground beam, 2013 photo by Ł. Gołda

The research showed that in the infected areas, in particular in the lower parts of the structure, there was damage caused by fungi such as *Phellinus pini*.

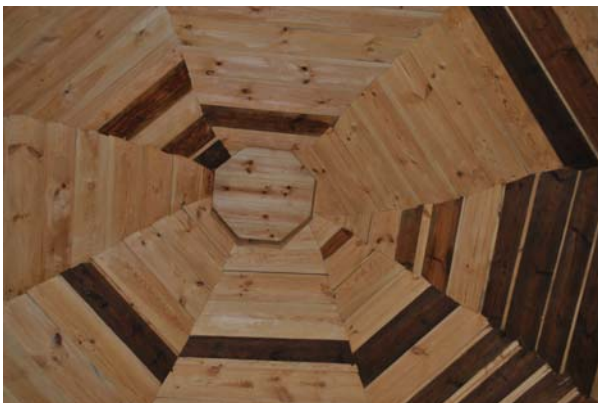
Ryc. 6. Widok wyremontowanej konstrukcji sklepienia sanktuarium, 2015, fot. Ł. Gołda

Fig. 6. View of the renovated structure of sanctuary arch, 2015, photo by Ł. Gołda

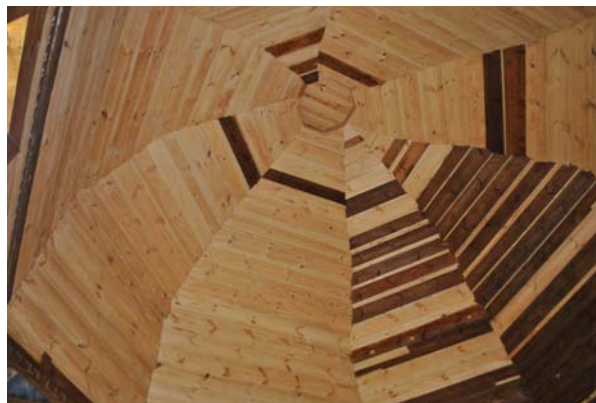
Ryc. 7. Widok wyremontowanej konstrukcji sklepienia nawy, 2015, fot. Ł. Gołda

Fig. 7. View of the renovated structure of sanctuary arch, 2015, photo by Ł. Gołda

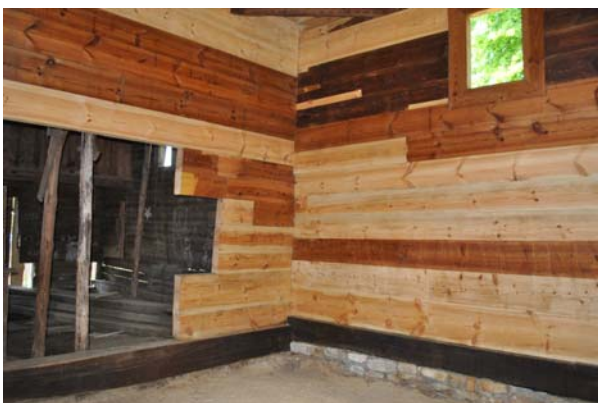
Ryc. 8. Widok wyremontowanej konstrukcji ściany zrębowej, 2015, fot. Ł. Gołda

Fig. 8. View of the renovated framework wall structure, 2015, photo by Ł. Gołda

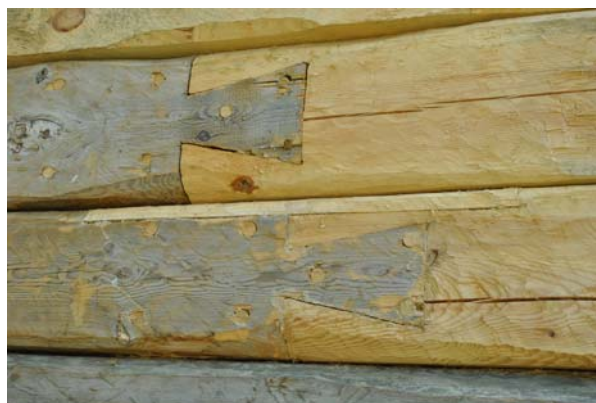
Ryc. 9. Widok połączeń ciesielskich materiału nowo budowanego z pierwotnym materiałem, 2015, fot. Ł. Gołda

Fig. 9. View of carpentry connections between new and original material, 2015, photo by Ł. Gołda

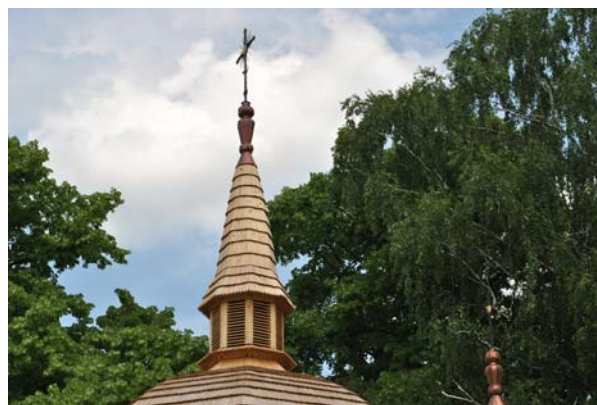
Ryc. 10. Widok zrekonstruowanej latarni nad nawą, 2015, fot. Ł. Gołda

Fig. 10. View of reconstructed lantern above the nave, 2015, photo by Ł. Gołda

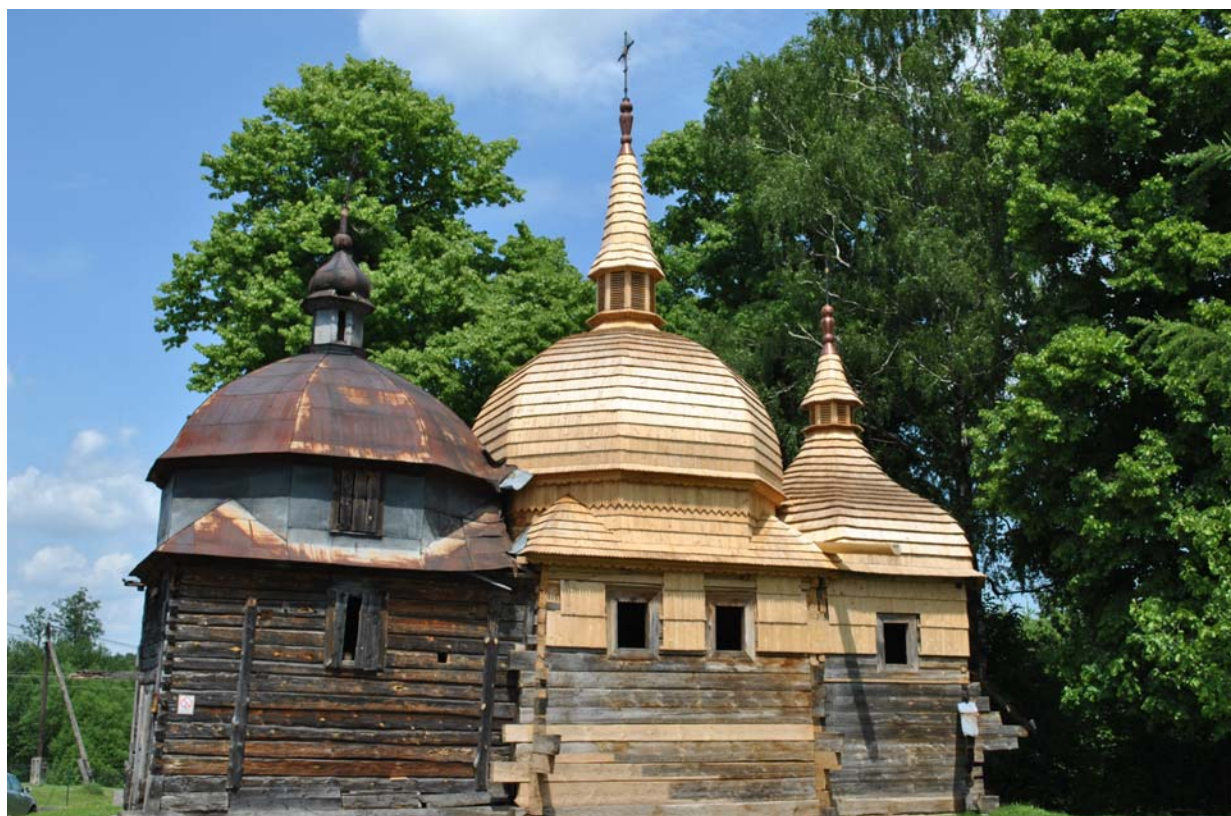
Ryc. 11. Widok zrekonstruowanej części sanktuarium i nawy, 2015, fot. Ł. Gołda

Fig. 11. View of the reconstructed part of sanctuary and nave, 2015, photo by Ł. Gołda
