# Uszkodzenia korozyjne podstaw żelbetowych słupów 80-letniej hali targowej

prof. dr hab. inż.  
**ANNA HALICKA**  
Politechnika Lubelska  
Wydział Budownictwa i Architektury  
ORCID: 0000-0001-5526-8862

inż.  
**JANUSZ FRONCZYK**  
Budoprojekt Lublin  
ORCID: 0000-0001-5261-0618

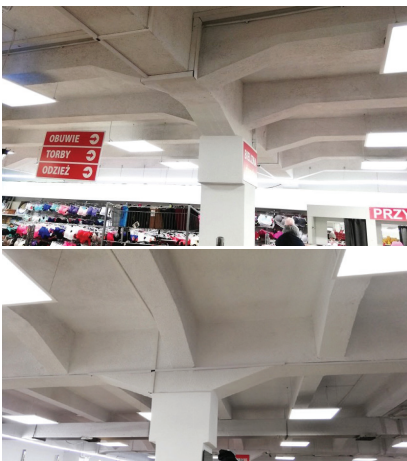
Rys. 4. Dzisiejszy widok stropu nad piwnicą (słupy z głowicami poszerzone po remoncie w 1996 r.)

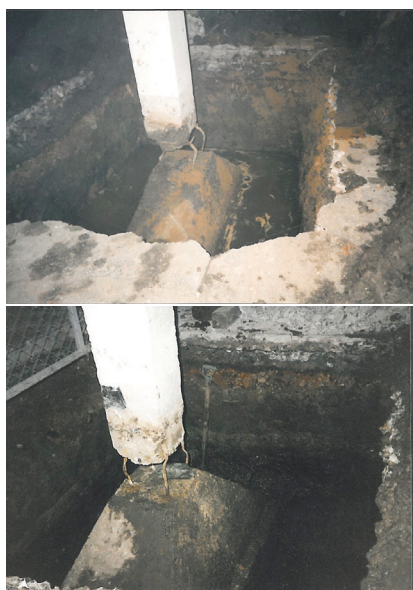
Rys. 8. Odkrytki fundamentów pod słupami wewnętrznymi [5] z widoczną wodą gruntową w wykopie

We wszystkich wykopach nad głowicami stóp fundamentowych na odcinku o długości około 15 cm stwierdzono zupełnie zniszczone fragmenty słupów (struktura gruzu betonowego), a silna korozja występowała na dalszych 10–15 cm. Na odcinku zdegradowanego betonu pręty zbrojeniowe ( $\varnothing 18$  żebrowane mechanicznie) były powierzchniowo skorodowane i wskutek osiadania zniszczonej konstrukcji uległy wyboczeniu (rys. 9). Skutkowało to skróceniem słupów o około 4–7 cm i związanym z tym osiadaniami budynku, które uznano za podstawową przyczynę trudności w użytkowaniu drzwi.

Ze względu na uszkodzenia opisane wcześniej (odkrytki fundamentów) stan hali uznano za zły i kwalifikujący słupy do pilnej naprawy. Prace remontowe przeprowadzono zgodnie z zaleceniami zawartymi w opinii [4] kolejno na wszystkich 50 słupach wewnętrznych oraz zewnętrznych. Prace wykonane były w latach 1996–97 według projektu [5] zgodnie z następującym schematem:

- odkopanie słupa i stopy fundamentowej, sprawdzenie stanu technicznego pali drewnianych poniżej stopy;
- oczyszczenie powierzchni słupa z tynku i skorodowanych fragmentów betonu na całej wysokości;

- wykonanie wzmocniającej stalowej konstrukcji o nośności zapewniającej przejście wszystkich obciążeń przypadających na słup (rys. 11.); konstrukcja ustawiana była na górnej powierzchni stopy i kończyła się pod podciągami, składała się z czterech kątowników 80 x 80 x 8 mm, była przygotowywana w warsztacie w dwóch elementach łączonych na budowie spawanymi przewiązkami 50 x 8 mm, styk kątowników i starego słupa wypełniano zaprawą cementową po całkowitym montażu;
- nabetonowanie na nachylonych płaszczyznach bocznych stopy fundamentowej prostopadłościowej czapki betonowej z betonu klasy B20, zbrojonej siatką z prętów pionowych  $\varnothing$  12, a także prętami obwodowymi  $\varnothing$  14 zapewniającymi przejście naprężeń rozciągających;
- betonowanie części cokołowej słupa, osiatkowanie konstrukcji stalowej oraz zabezpieczenie jej zaprawą cementową i tynkiem cementowo-wapiennym.

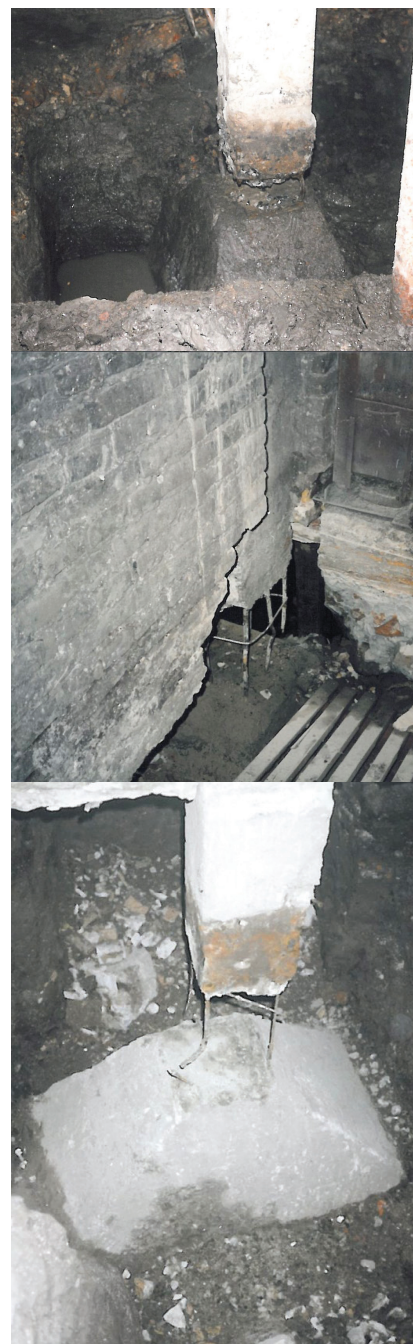
Stan techniczny stóp fundamentowych oceniono jako dobry (rys. 9). Beton nie wykazywał żadnych oznak korozyjnych zarówno w części górnej, jak i dolnej. Stopy fundamentowe według projektu archiwalnego nie miały własnego zbrojenia, zakotwiczone w nich było jedynie zbrojenie słupa, co potwierdzały odkrytki. Głowice pali drewnianych były zagłębione w stopie na ok. 40 cm (rys. 6.). Stopy odkrywano do poziomu umożliwiającego sprawdzenie stanu technicznego pali drewnianych. Celem było ustalenie, czy osiadanie budynku spowodowane było tylko zniszczeniem podstawy słupów czy miała na nie wpływ również korozja pali drewnianych. Pali poniżej podstawy stopy nie wykazywały oznak korozji i ich stan techniczny oceniono jako dobry. Zatem to nie korozja pali fundamentowych była przyczyną uszkodzeń słupów piwnic hali.

Rys. 9. Odkrytki fundamentów pod słupami w ścianie zewnętrznej i słupami wewnętrznymi [5]. Widoczna woda gruntowa w wykopie, zdegradowane fragmenty słupów, a także wygięte wskutek wybożenia pręty zbrojeniowe

Oznacza to zagrożenie korozją kwasową betonu. Jest to korozja polegająca na szeregu reakcji chemicznych, w wyniku której powstają łatwo rozpuszczalne sole lub związki niewykazujące własności adhezyjnych, co prowadzi najpierw do wzrostu porowatości betonu, a następnie do całkowitej destrukcji kamienia cementowego, jak to stało się w omawianej hali targowej.

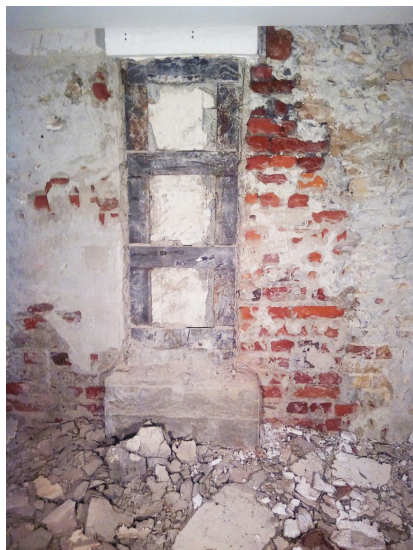
Rys. 12. Widok odsłoniętego wzmocnienia słupów w ścianie zewnętrznej po ponad 20 latach od jego realizacji

Po ponad 20 latach dalszej eksploatacji hali targowej przy kolejnym remoncie piwnicy w roku 2018 odsłonięto wzmocnienie słupa w ścianie zewnętrznej. Stwierdzono, że stan techniczny jest dobry (rys. 12.), a brak dalszych uszkodzeń hali potwierdził, że wzmocnienie spełniło przewidzianą funkcję.
