Analiza numeryczna wpływu wielokrotnej eksploatacji pokładów węgla na murowaną konstrukcję sklepień kościoła

Numerical analysis of the influence of multiple exploitation of coal deposits on brick structure of church vaults

Treść: Niniejszy artykuł przedstawia analizę numeryczną zachowania się sklepień kościoła po 150 latach użytkowania. Te osiadania były powodem pojawienia się wielu uszkodzeń, które były sukcesywnie naprawiane. Konstrukcja została również wzmocniona przez założenie stalowego rusztu w poziomie podparcia sklepień (głowice kolumn) oraz żelbetowej tarczy z żelbetowymi ściągami poniżej posadzki kościoła. Analiza numeryczna została spowodowana zapytaniem przedsiębiorcy górniczego o możliwość przejęcia następnych wpływów deformacji górniczych przez konstrukcję kościoła. Analizę numeryczną prowadzono w dwu etapach. Pierwsza część obliczeń była skupiona na odwzorowaniu aktualnego stanu konstrukcji. Osiadania górnicze były wprowadzone do modelu numerycznego w postaci przemieszczeń pionowych podpór zgodnie z danymi pomiarowymi. Po dokonaniu pozytywnej oceny wyników obliczeń została wykonana druga część obliczeń – prognozowane deformacje podłoża zostały wprowadzone do oblicz

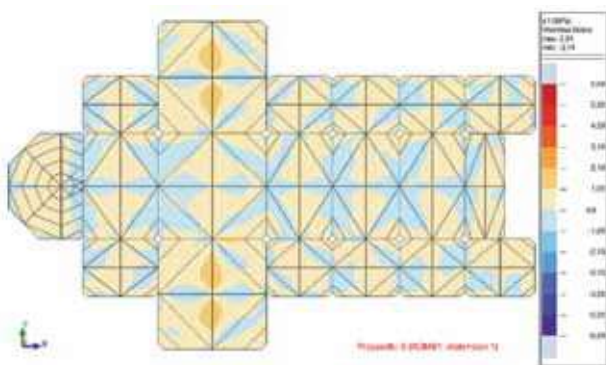
Rys. 6. Naprężenia σ_1 w warstwie górnej sklepień dla dotychczasowych deformacji górniczych
 Fig. 6. Stresses σ_1 in the upper layer of vaults for present mining deformation

Na przedstawionych rysunkach widać wzrost naprężeń rozciągających σ_1 dochodzący do około 2,1 MPa, co jest wartością większą od wartości wytrzymałości muru na rozciąganie f_t , jednak nie powtarza się on w kolejnych warstwach. Świadczy to o występowaniu zginających w tych elementach (różna wartość naprężeń po wysokości przekroju), a powstające rysy nie mają charakteru wskrośnego. Rozciągania przekraczające wytrzymałość na rozciąganie skupione są w górnej warstwie sklepień i odpowiadają dobrze lokalizacji stwierdzonych w obiekcie uszkodzeń. Naprężenia ściskające σ_2 dochodzą do wartości około 2,2 MPa i osiągają wartość

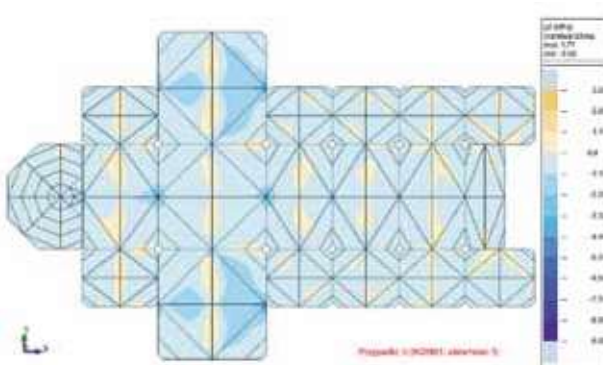
Rys. 9. Naprężenia σ_2 w warstwie górnej sklepień dla dotychczasowych deformacji górniczych
 Fig. 9. Stresses σ_2 in the upper layer of vaults for present mining deformation

wytrzymałości muru na ściskanie f_c . Koncentracje naprężeń (rys. 9 i 11) występują w miejscach znacznego zwiększenia przekroju elementów podporowych, co nie było wprowadzone do modelu numerycznego.

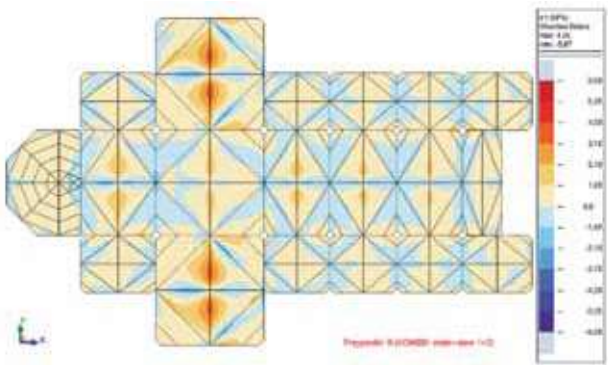
Rys. 12. Naprężenia σ_1 w warstwie górnej sklepień dla deformacji prognozowanych

Wyraźnie można zauważyć wzrost wartości naprężeń w górnej warstwie elementów sklepień wywołanych kolejnym wpływem krzywizny terenu. Najlepiej widoczne jest to w sklepieniach w osi transeptu, na zewnątrz od nawy głównej (rys. 12). Naprężenia rozciągające w tym miejscu przekraczają wytrzymałość na rozciąganie muru i wynoszą około 2,5 MPa, ale zanikają w niższych warstwach (rys. 13 - 14). Odwrotnie sytuacja będzie wyglądała w kierunku osi głównej kościoła, gdzie naprężenia rozciągające wzrosną na powierzchni dolnej sklepień do około 1,1 MPa. Naprężenia ściskające zostaną nieznacznie przekroczone i osiągną wartość -3,6 MPa, co pokazano na rysunkach 15 - 17. Świadczy to o giętym charakterze oddziaływań wywołanych przez deformacje podłoża. W takim przypadku należy spodziewać się intensyfikacji zarysowań, ale bez zagrożenia dla ogólnej nośności konstrukcji.

Analiza wpływów odzwierciedlających prognozowane deformacje terenu wywoła dalsze wzrosty naprężeń w sklepieniach. Poziomy naprężenie w konstrukcji sklepień (rys. 12 - 17) osiągną wartość około 2,5 MPa i również będą większe od wytrzymałości na rozciąganie, ale tylko na jednej powierzchni przekroju. W części środkowej i dolnej wartości te spadają i nie są większe od wytrzymałości na ściskanie. Wytrzymałość na ściskanie zostanie przekroczone lokalnie i w niewielkim stopniu (-3,6 MPa). Spowoduje to powstanie większych zarysowań, ale nie będą one zagrażały jeszcze nośności konstrukcji.

Należy stwierdzić, że wprowadzenie sztywnego rusztu stalowego w poziomie wezłowi kolumn, na których opierają się sklepienia, w znacznym stopniu ograniczyło wielkości naprężeń w wyniku ograniczenia odkształceń. Ma to szczególne znaczenie dla konstrukcji poddanej oddziaływaniom krzywizny wklęsłej, która wywołuje w obiekcie skrócenie odległości pomiędzy punktami podporowymi w elementach znajdujących się powyżej fundamentów. Każda zmiana odległości punktów podporowych w sztywnych sklepieniach skutkuje uszkodzeniami tych elementów. Z tego też powodu niezbędna jest również stała kontrola zachowania się konstrukcji w momencie ujawniania się wpływów, a po ich całkowitym ujawnieniu naprawa zarysowań przez przemurowanie.
