Monitorowanie zakłóceń parametrów powietrza w systemach dyspozytorskiego nadzoru powstałych w wyniku krótkiego spięcia

Monitoring of air parameters disturbances in dispatching systems caused by short circuit

Prof. dr hab. inż. Stanisław Wasilewski*)

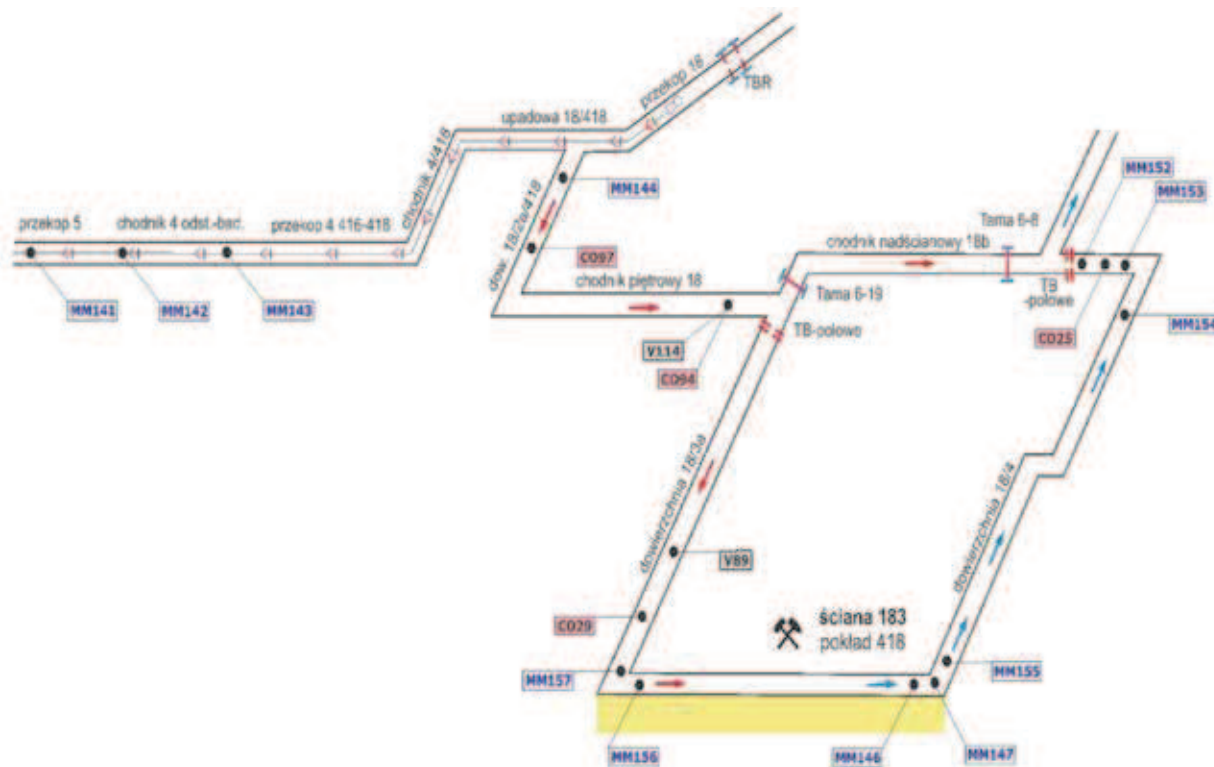
Rys. 1. Schemat przewietrzania i rozmieszczenia czujników w rejonie ściany 183 pokład 418

Fig. 1. Diagram of ventilation and location of sensors in the area of longwall 18, seam no. 418

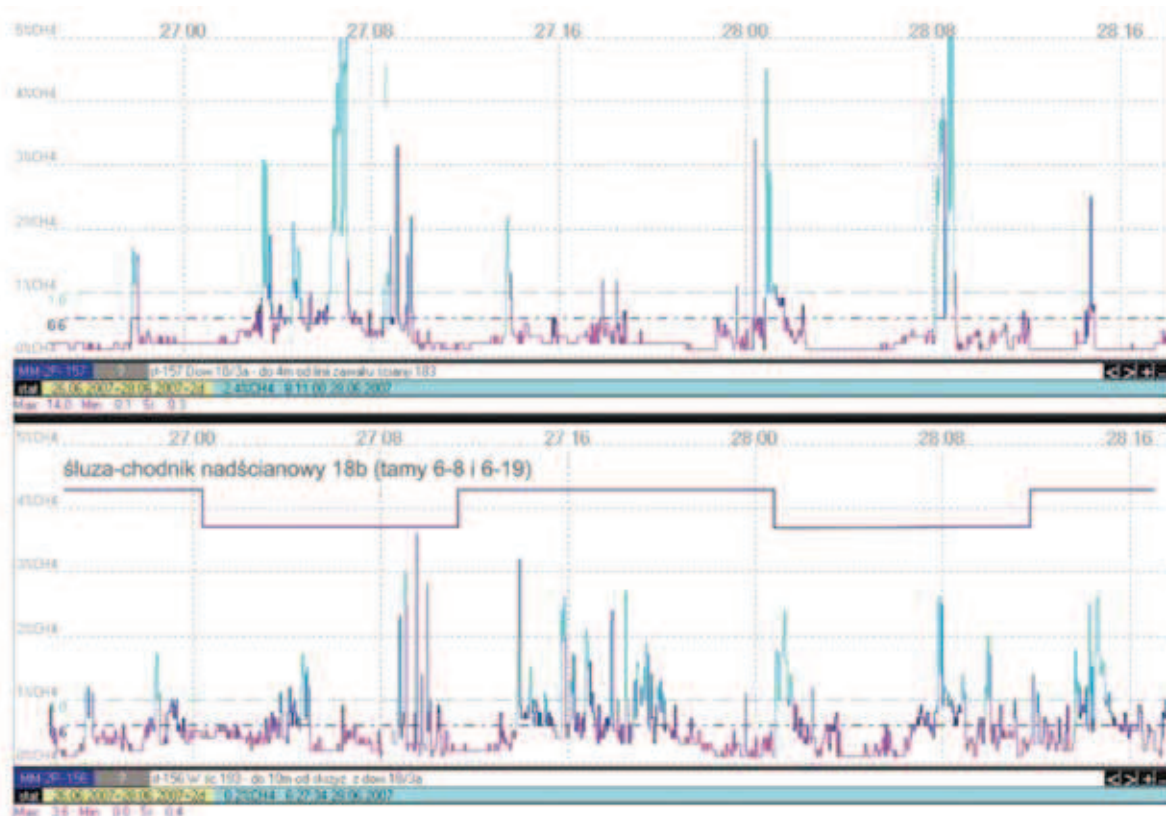
Należy stwierdzić, że w miesiącu czerwcu były cztery takie okresy, kiedy zarejestrowano wiele krótkich spięć dla ściany 183 (chodnik nadścianowy 18b), nawet ponad 100 w ciągu doby, a niektóre z nich trwały nawet kilka godzin. Jest oczywistym, że te krótkie spięcia, stanowiące zaburzenia przewietrzania ściany 183, miały również wpływ na zaburzenia stężenia metanu (rys. 2).

Rys. 2. Raport graficzny stężenia metanu MM157, MM156 w okresie krótkich spięć

Fig. 2. Graphical report of concentration of methane MM157, MM156 during short circuits

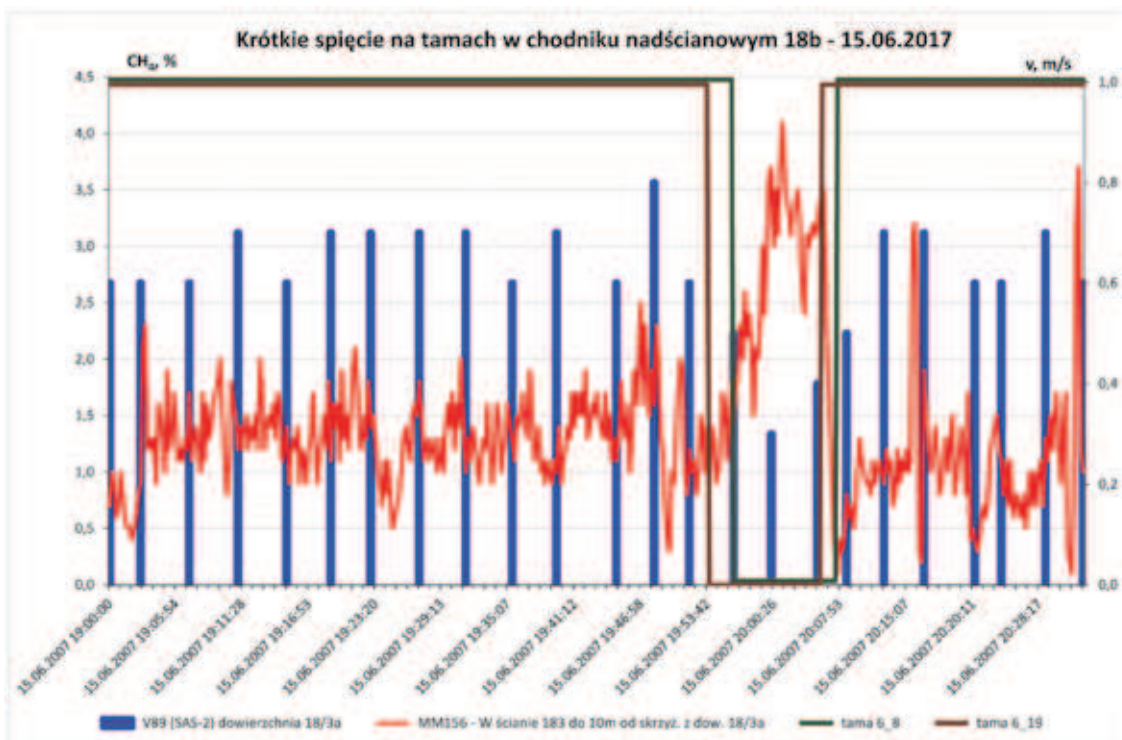
W dniu 15 czerwca w okresie od 19:47 do 20:12 w systemie nadzoru dyspozytorskiego zarejestrowano (rys. 3) krótkie spięcie na tamach tam 6_8 i 6_19 w chodniku nadścianowym 18b i wówczas prędkość powietrza rejestrowana przez anemometr V89 zmieniła się od wartości 0,8 m/s do 0,3 m/s i z powrotem do 0,7 m/s. W czasie tego zaburzenia wystąpił wzrost stężenia metanu na wlocie do ściany na metanomierzu MM 156 do wartości 4,1% CH₄.

Rys. 3. Zmiany prędkości powietrza i stężenia metanu MM156 w okresie krótkich spięć
Fig. 3. Changes in air velocity and concentration of methane MM156 during short circuits

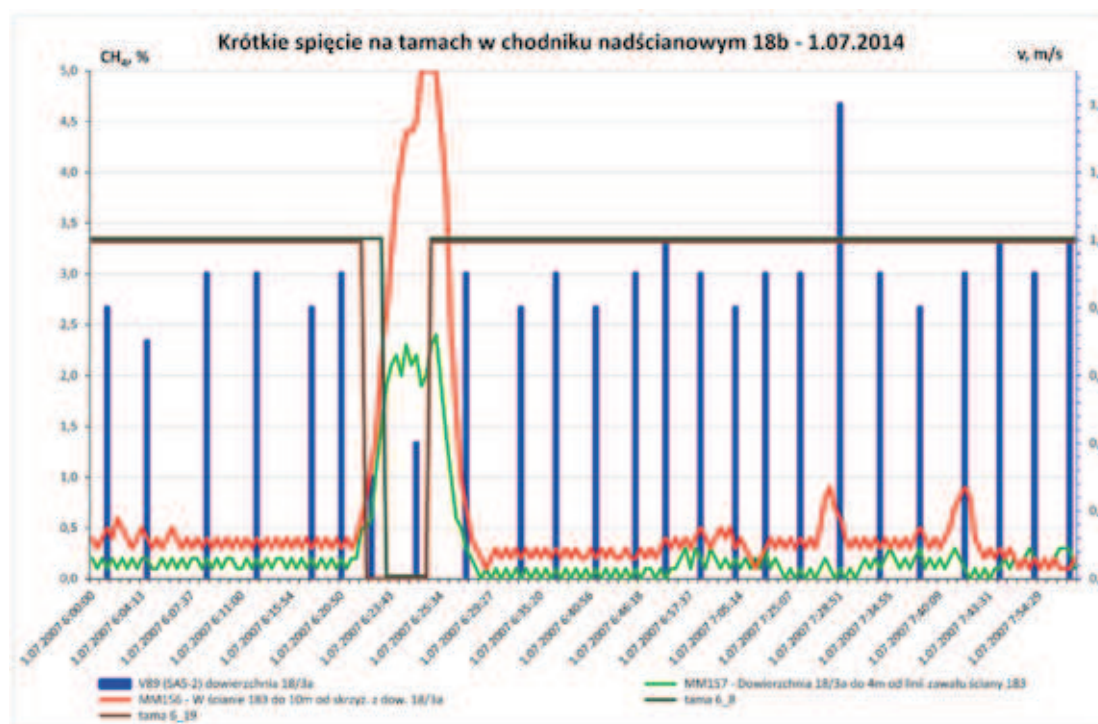
powietrza na wlocie do ściany 183 zarejestrowana przez anemometr V89 (rys. 4) zmniejszyła się chwilowo od wartości 0,9 m/s do 0,3 m/s i z powrotem do wartości 0,9 m/s. Z kolei to zaburzenie prędkości powietrza było przyczyną gwałtownych wzrostów stężenia metanu na metanomierzu MM 156 do 5% CH_4 i MM 157 do 2,3% CH_4 .

Rys. 4. Zmiany prędkości powietrza i stężenia metanu MM157, MM156 w okresie krótkich spięć
Fig. 4. Changes in air velocity and concentration of methane MM157, MM156 during short circuits

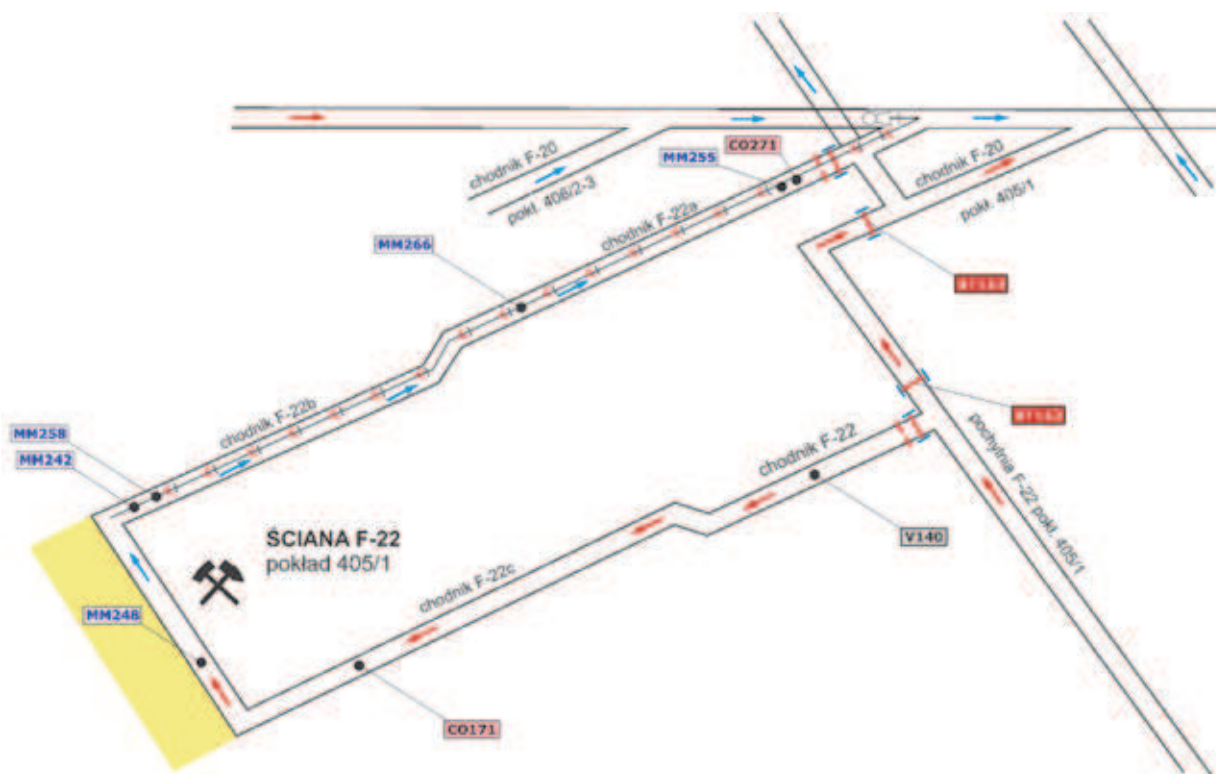
Powietrze do ściany w ilości około 1500 m³/min doprowadzane było z poziomu 950 m i odprowadzane na poziom 713 m (rys. 5). Dodatkowo w przekopie taśmowym II wschodnim, na zachód od chodnika F-22a, zabudowany był wentylator WLE-1003B z lutniami Φ 1000 mm, którym tłoczono powietrze na skrzyżowanie ściany F-22 z chodnikiem F-22b. W odległości około 200 m od ściany F-22 zabudowana była chłodnica powietrza urządzenia chłodzącego typu DV-290. Chodniki przyścianowe były likwidowane poprzez wykonywanie tam odgradzających, w postaci tam deskowych, obitych płótnem wentylacyjnym i uszczelnianych pianką izolacyjną.

Rys. 5. Schemat przewietrzania i rozmieszczenia czujników w rejonie ściany F-22 pokład 405/1
Fig. 5. Diagram of ventilation and location of sensors in the area of longwall F-22, seam no. 405/1

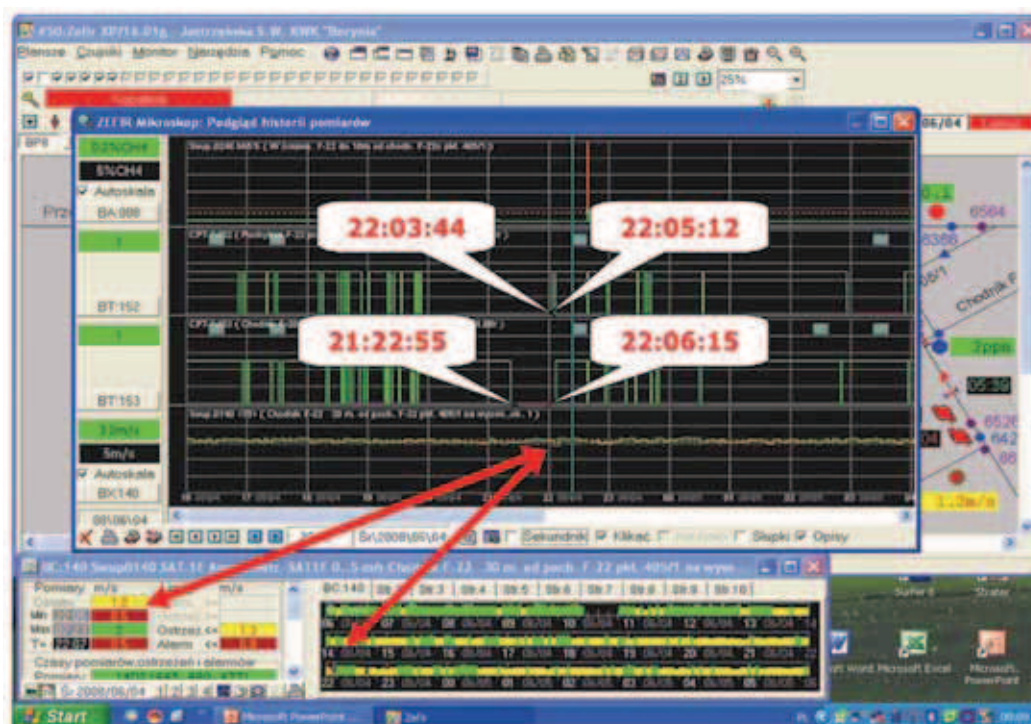
W okresie poprzedzającym zdarzenie, tj. około pół godziny przed zapaleniem i wybuchem metanu, w rejonie ściany F-22 nastąpiło krótkie spięcie w wyniku równoczesnego otwarcia tamy BT153 w chodniku F-20 pokład 405/1 w godzinach od 21:22:55 do 22:06:15 oraz tamy BT152 w pochylni F-22 pokład 405/1 w godzinach 22:03:44 do 22:05:12 (rys. 6). Oznaczało to, że przez około 1,5 minuty obie tamy były otwarte.

Rys. 6. Zapis krótkiego spięcia w systemie ZEFIR
Fig. 6. Record of short circuit in the ZEFIR system

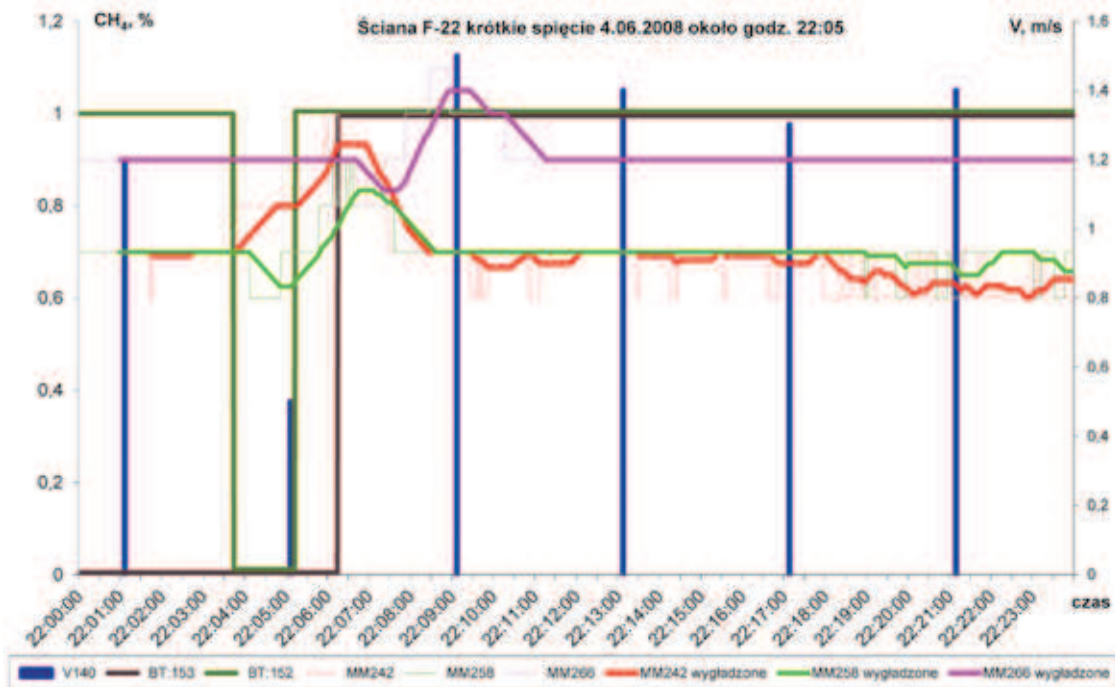
zmniejszenie prędkości powietrza z 1,2m/s, w normalnym stanie przewietrzania, do wartości 0,5m/s, który w kolejnym pomiarze, tj. po czterech minutach (rys. 7) powrócił do stanu 1,5m/s. Niestety, nie można było stwierdzić jak długo trwał zakłócenie prędkości powietrza oraz jak szybko zmieniała się prędkość powietrza, z uwagi na włączenie anemometru V140, do systemu CMM-20m z pomiarem i rejestracją co 4 minuty.

W wyniku krótkiego spięcia nastąpiło zakłócenie stanu przewietrzania w rejonie ściany F-22 pokład 405/1, które oprócz zmiany prędkości powietrza spowodowało również chwilowy wzrost stężenia metanu o około 0,3% CH₄ zarejestrowany na czujniku M242 na wylocie ze ściany F-22 nad napędem przez ponad 2 minuty oraz na metanomierzu M258 w chodniku F-22b za przegrodą wzrost o 0,2% CH₄ (rys. 7). Wzrost ten został również zarejestrowany po około 2 minutach na czujniku M266 zabudowanym w chodniku F-22b przed transformatorem, tzn. w odległości ponad 200 metrów od ściany.

Rys. 7. Zmiany stężenia metanu w rejonie ściany F-22 w wyniku krótkiego spięcia
 Fig. 7. Changes in the concentration of methane in the area of longwall F-22 as a result of a short circuit

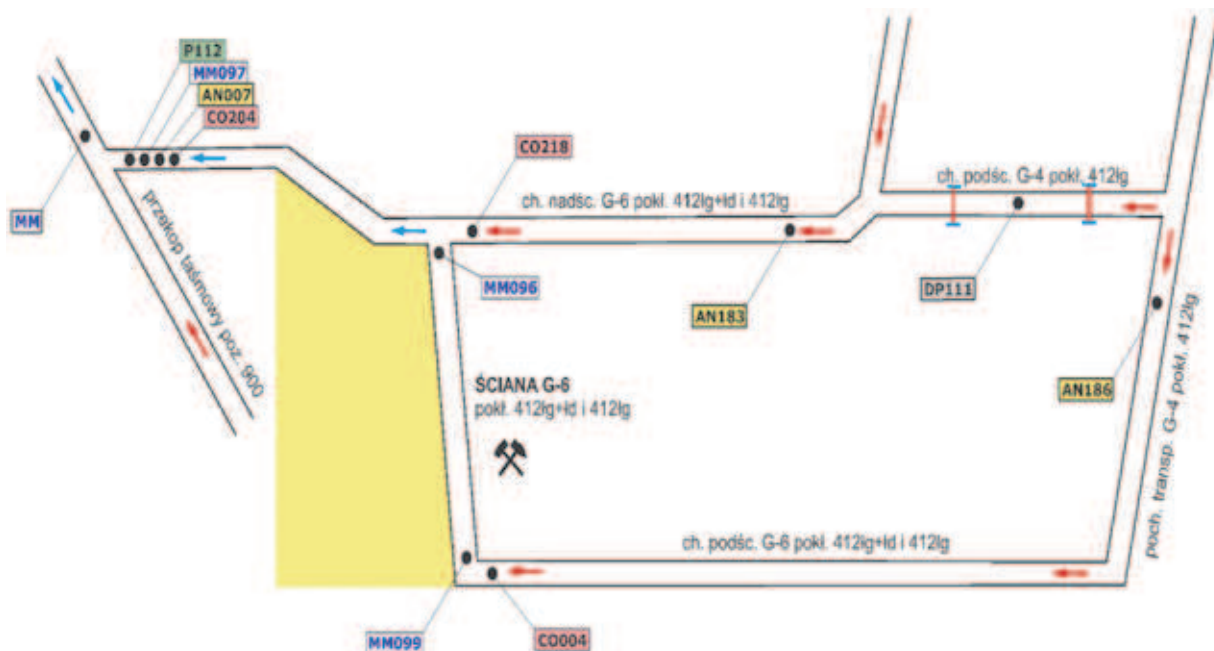
Rys. 8. Schemat przewietrzania i rozmieszczenia czujników w rejonie ściany G-6 pokład 412lg+1d
 Fig. 8. Diagram of ventilation and location of sensors in the area of longwall G-6, seam no. 412lg+1d

W dniu 8.05.2014 roku na zmianie A około godziny 11:00, w chodniku podścianowym G-4 w pokładzie 412lg (rys. 8), nastąpiło krótkie spięcie przez jednoczesne otwarcie tam, które w systemie gazometrii zarejestrował czujnik różnicy ciśnień na tamach (DP111) oraz wszystkie trzy anemometry AN186, AN183 oraz AN007, co pokazano na rysunku 9.

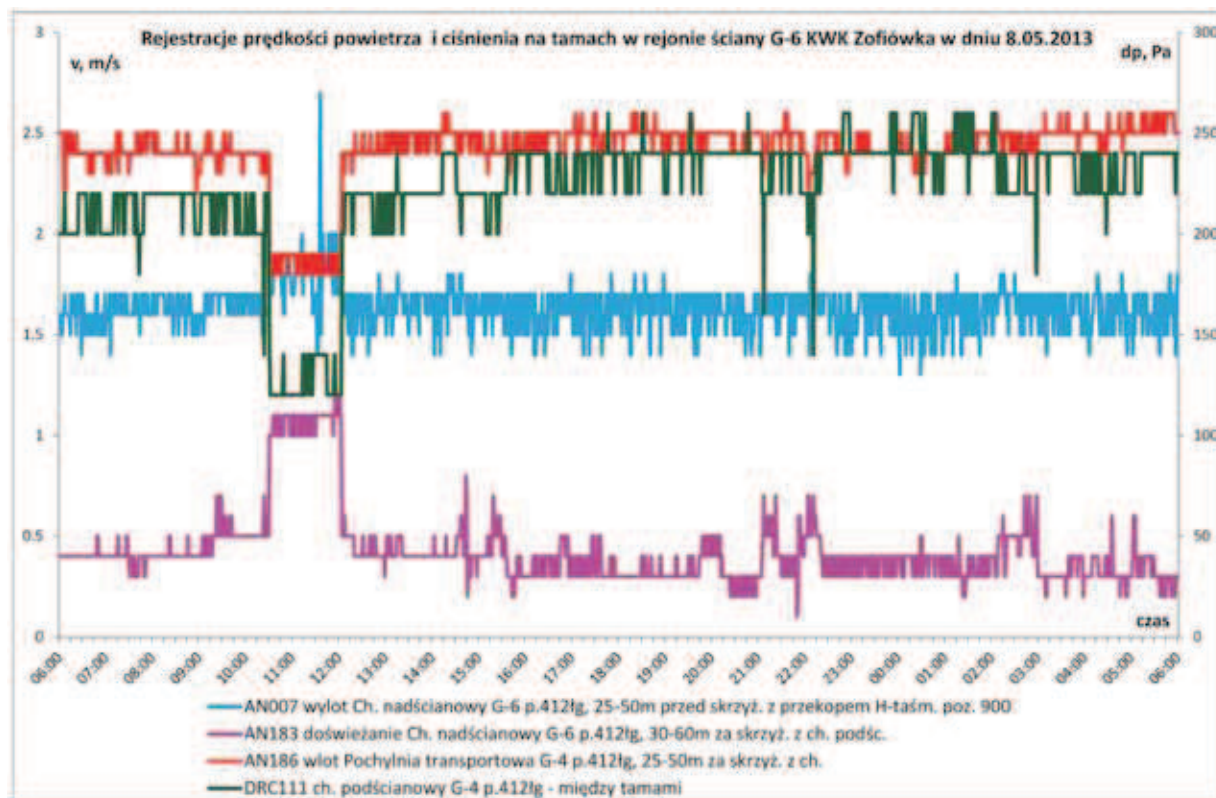
Przebiegi prędkości powietrza w rejonie ściany G-6 po krótkim spięciu (rys. 9) pokazały, że dla rejestracji z cyklem minutowym zarejestrowano równoczesną zmianę prędkości powietrza na wszystkich trzech anemometrach z otwarciem tam w chodniku podścianowym G-4 w pokładzie 412lg, o godzinie 10:31 oraz zamknięciem tych tam o godzinie 12:04. Podobnie na podstawie przebiegów pokazanych na rysunku 10, można stwierdzić, że zmiany stężenia metanu w końcówce ściany MM096 były równoczesne ze zmianami prędkości powietrza.

Rys. 9. Zmiany różnicy ciśnień na tamach i prędkości powietrza w rejonie ściany G-6 w wyniku krótkiego spięcia na tamach w chodniku podścianowym G-4 w pokładzie 412lg – rejestracja minutowa

Fig. 9. Changes in pressure drop in air stoppings and air velocity in the area of longwall G-6 as a result of a short circuit in stoppings at the bottom gate G-4 and in seam no. 412lg - one minute recording

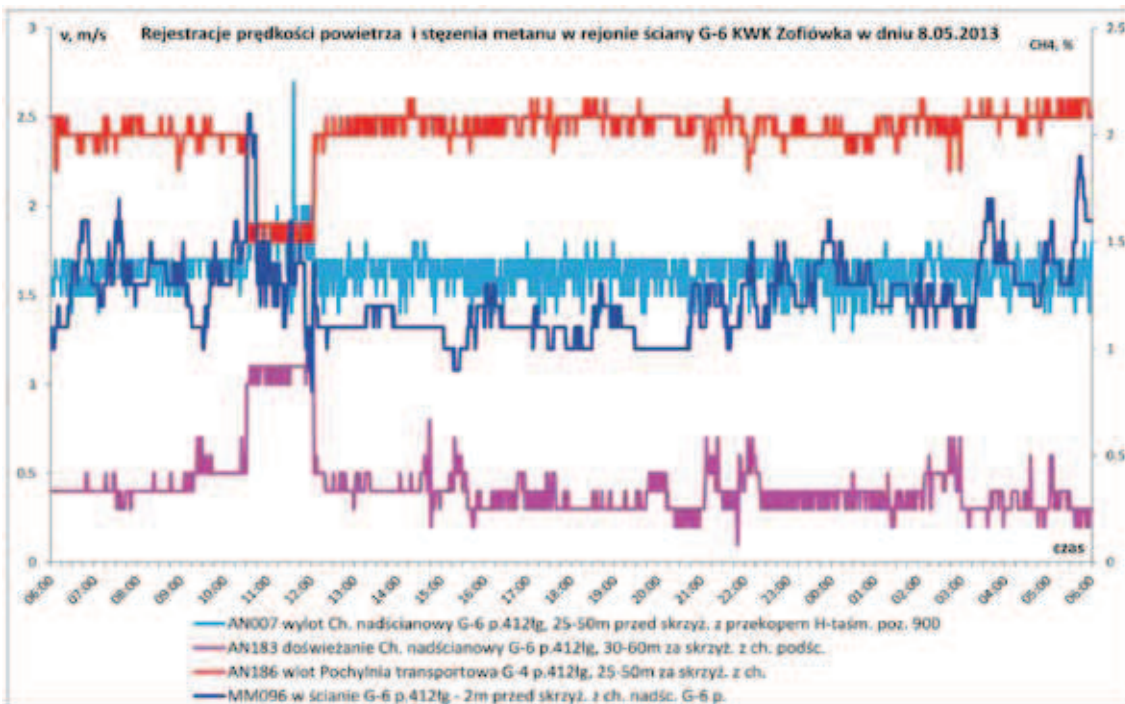
Rys. 10. Zmiany prędkości powietrza w rejonie i stężenia metanu w końcówce ściany G-6 w wyniku krótkiego spięcia na tamach w chodniku podścianowym G-4 w pokładzie 412lg – rejestracja minutowa

Fig. 10. Changes in air velocity in the region and the concentration of methane at the end of longwall G-6 as a result of a short circuit in air stoppings at the bottom gate G-4 in seam no. 412lg - one minute recording

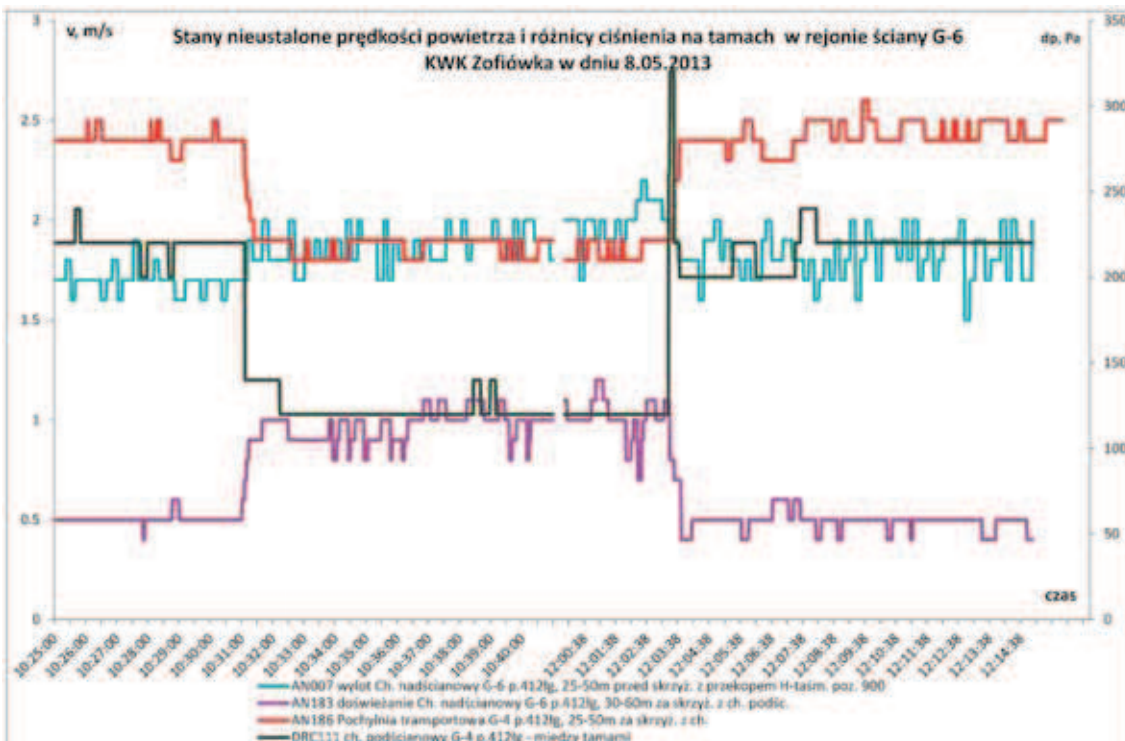
Rys. 11. Zmiany różnicy ciśnień na tamach i prędkości powietrza w rejonie ściany G-6 w wyniku krótkiego spięcia na tamach w chodniku podścianowym G-4 w pokładzie 412lg – rejestracja sekundowa

Fig. 11. Changes of pressure drop and air velocity in the area of longwall G-6 as a result of a short circuit in air stoppings at the bottom gate G-4 in seam no. 412lg - one second recording

Porównując zmiany prędkości powietrza rejestrowane przez trzy anemometry ze zmianą ciśnienia na tamach po otwarciu tam (rys.11), widać, że to nie są równoczesne i równie szybkie zmiany, a rejestracje prędkości powietrza, co jest naturalne, są jednak wolniejsze. Zdecydowanie wolniejsze (rys. 12) jest natomiast narastanie stężenia metanu w końcówce ściany MM096 (linia ciemnoniebieska), po zmniejszeniu prędkości powietrza w prądzie zasadniczym przewietrzającym ścianę AN186 (linia czerwona), w wyniku krótkiego spięcia, po otwarciu tam w chodniku podścianowym G-4 w pokładzie 412lg. Po zamknięciu tam i wzroście prędkości powietrza przewietrzającego ścianę AN186, wzrost stężenia metanu MM096 jest wyraźnie szybszy i ma tendencję do przeregulowania z powolnym przejściem do wartości ustalonej.

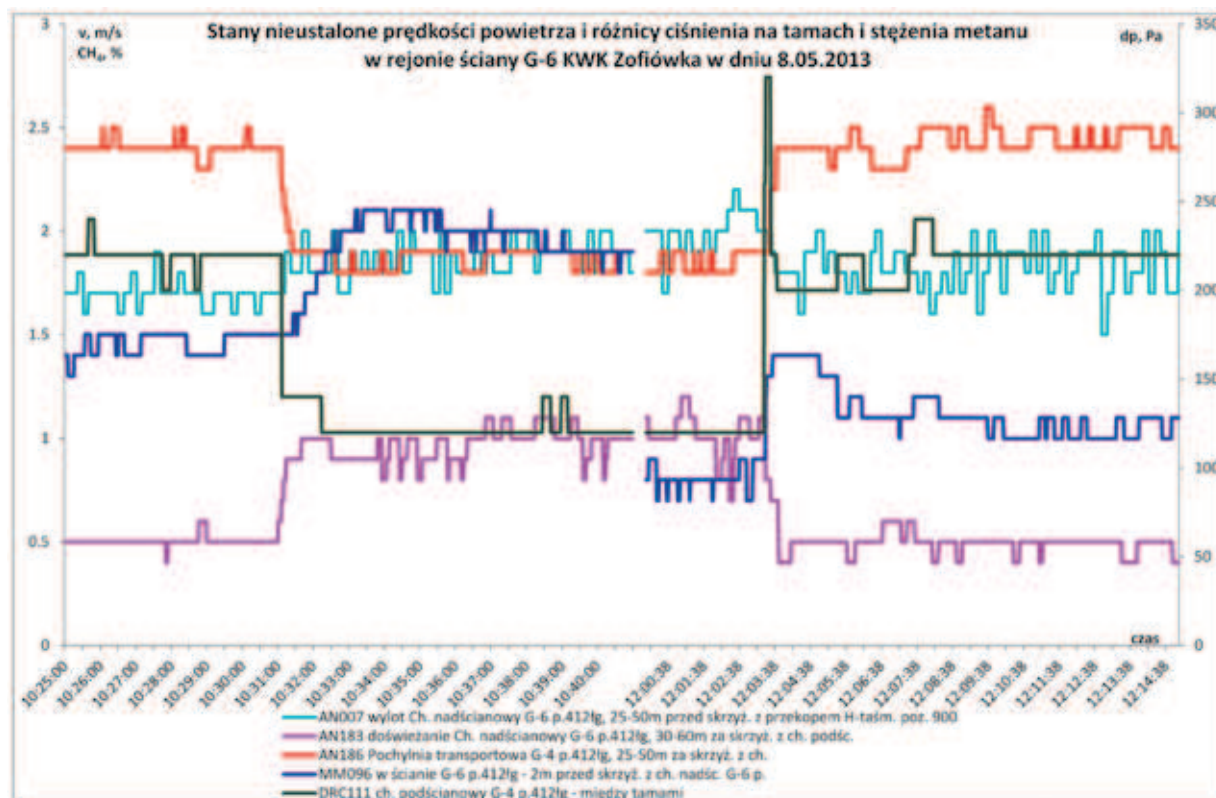
Przedstawiony przykład krótkiego spięcia w rejonie ściany G-6, dzięki zastosowaniu do zabezpieczeń systemu o działaniu ciągłym i krótkim kilkusekundowym okresie rejestracji, dobrze pokazuje szybkość i charakter zmian parametrów powietrza (prędkości powietrza i stężenia metanu) w wyniku krótkiego spięcia na tamach. Jednak mimo tego nowoczesnego rozwiązania nie uniknięto wzrostu zagrożenia związanego ze wzrostem stężenia metanu w końcówce ściany do 2,1% CH₄.

Rys. 12. Zmiany prędkości powietrza w rejonie i stężenia metanu w końcówce ściany G-6 w wyniku krótkiego spięcia na tamach w chodniku podścianowym G-4 w pokładzie 412lg – rejestracja sekundowa

Fig. 12. Changes in air velocity in the region and the concentration of methane at the end of longwall G-6 as a result of a short circuit in air stoppings at the bottom gate G-4 in seam no. 412lg - one second recording
