Zmiana sztywności nawierzchni drogowej w obszarze deformacji nieciągłej

Altering of the pavement stiffness in the area of discontinuous deformation

Dr inż. Marcin Grygierek^{*)}

Mgr inż. Agata Waszak^{*)}

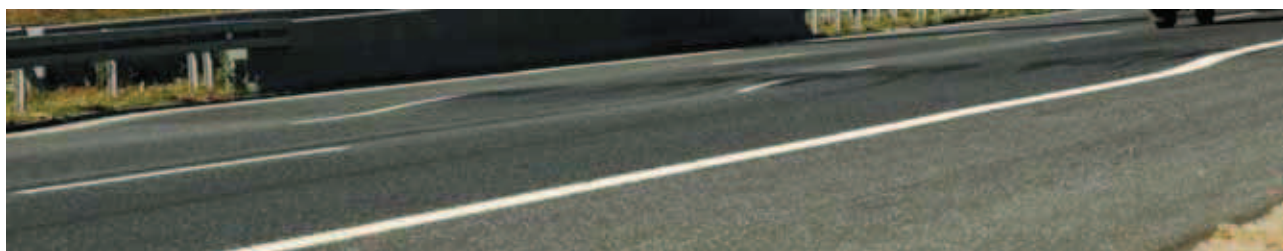
Na analizowanym odcinku drogi powstała liniowa deformacja nieciągła w formie uskoku przebiegającego w kierunku zbliżonym do poprzecznego w stosunku do osi drogi (rys. 1). Konsekwencją powstałej nieciągłości był próg (rys. 2) o wysokości nie przekraczającej kilku centymetrów. Pomimo zaistniałej sytuacji na nawierzchni nadal odbywał się ruch, przy istotnym ograniczeniu prędkości ruchu. Poza liniową deformacją nieciągłą, której geneza miała związek z działalnością górniczą, występowały inne uszkodzenia nawierzchni wynikające z procesów starzeniowych warstw mineralno-

Rys. 1. Deformacja nawierzchni w obszarze uskoku (fot. Grygierek M.)

Fig. 1. Pavement deformation in the area of fault (photo Grygierek M.)

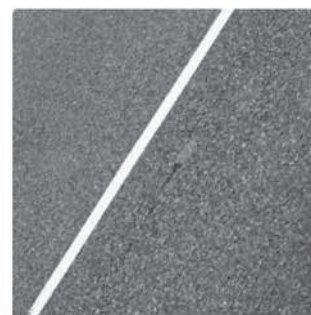
-asfaltowych, czy też zmęczeniowych. Zaliczyć do nich należy spękania, przebiegające głównie w kierunku podłużnych do osi jezdni i często zlokalizowane w śladzie kół (rys. 3).

Rys. 3. Spękania zmęczeniowe poza obszarem uskoku (fot. M. Grygierek)

Fig. 3. Fatigue cracks outside the fault area (photo Grygierek M.)

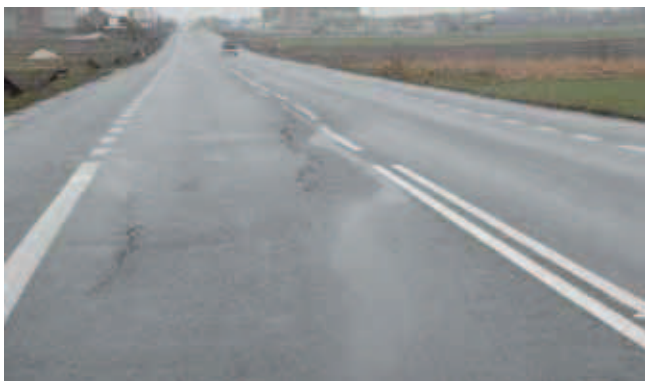
zagiębnia w formie lokalnych niecek (zagiębnia) (rys. 7). Uszkodzenia tej grupy spowodowały radykalne pogorszenie równości nawierzchni – zarówno podłużnej, jak i poprzecznej. Na powierzchni nawierzchni pojawiły się również spękania (rys. 6÷8), głównie przebiegające w kierunku podłużnym. Wśród pęknięć można wydzielić grupę tych pęknięć, których geneza była związana z wykonanym szwem technologicznym w osi jezdni. Rozwartość tego pęknięcia była bardzo znaczna, kwalifikująca je do dużego stopnia szkodliwości. Występowały również liczne pęknięcia, nie związane z lokalizacją szwu technologicznego, które również cechowały się bardzo zaawansowaną formą degradacji warstw pakietu mineralno-asfaltowego.

Rys. 6. Spękania i sfalowania nawierzchni – przypadek B (fot. Chlipalski K.)

Fig. 6. Cracks and pavement deformation – case B (photo Chlipalski K.)

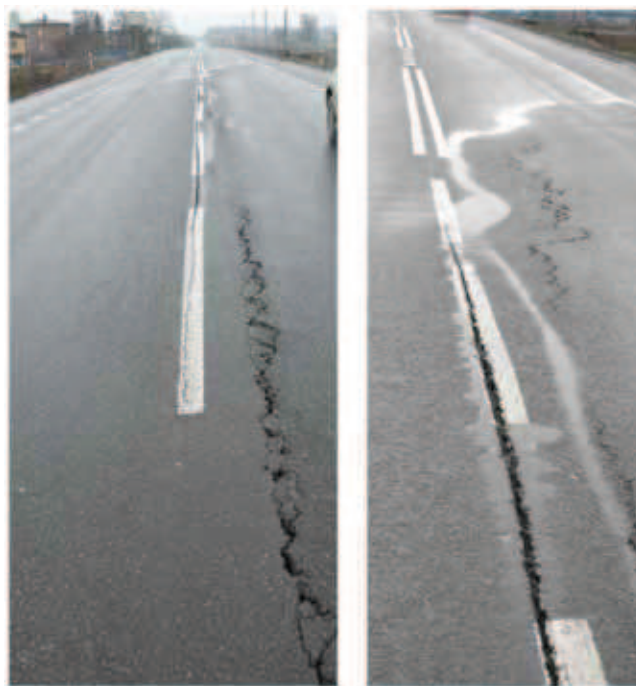
Rys. 8. Spękania, rozwarstwienie szwu technologicznego (fot. Chlipalski K.)

Fig. 8. Cracks, disconnection along the technological seam (photo Chlipalski K.)

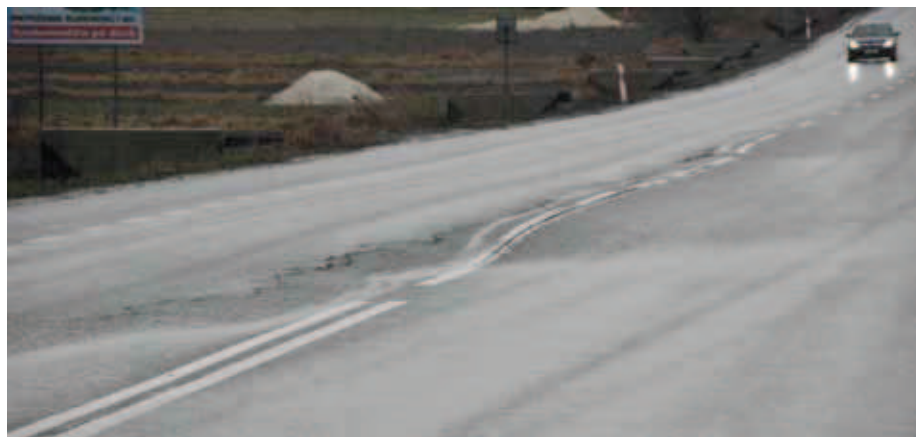
Na odcinku drogi w omawianym przypadku B pojawiły się na wskutek prowadzonej eksploatacji górniczej deformacje nieciągłe. Wystąpiły sfalowania nawierzchni (rys. 7), charakterystyczne

Rys. 7. Sfalowania, lokalne zagłębienia nawierzchni (fot. Chlipalski K.)

Fig. 7. Deformation, local pavement displacement (photo Chlipalski K.)

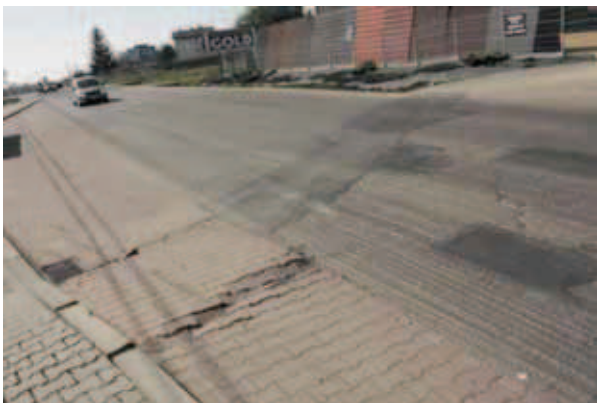
Charakterystyczną cechą tego odcinka, jest permanentne tworzenie się deformacji nieciągłych, zarówno w pasie drogowym, jak i w przyległym terenie. Deformacje te powstają przy każdej eksploatacji górniczej prowadzonej w tym rejonie w postaci progów (uskok) terenowego. Charakter tych deformacji dobrze ilustrują rysunki 12÷14.

Warto zauważyć, iż pomimo odtwarzających się rozległych uszkodzeń nawierzchni, w tym powstających progów o wysokości około 3 cm, cały czas utrzymywany jest na tym odcinku ruch drogowy, przy ograniczeniu prędkości do 40 km/h. Deformacje nieciągłe po ujawnieniu są usuwane poprzez frezowanie, a następnie wbudowanie nowych warstw mineralno-asfaltowych, zazwyczaj warstwy wyrównawczej i ścieralnej.

Rys. 12. Deformacja nieciągłe – przypadek C (fot. Grygierek M.)
 Fig. 12. Discontinuous deformation – case C (photo Grygierek M.)

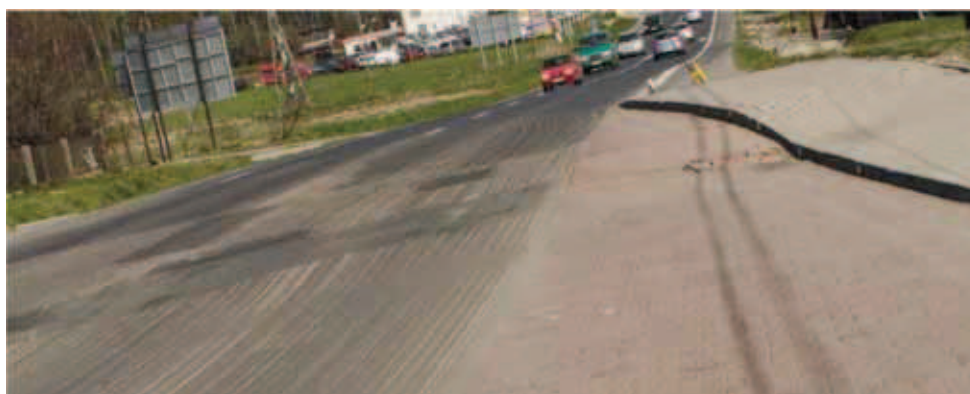
Rys. 13. Deformacja nieciągłe – przypadek C (fot. Grygierek M.)
 Fig. 13. Discontinuous deformation – case C (photo Grygierek M.)

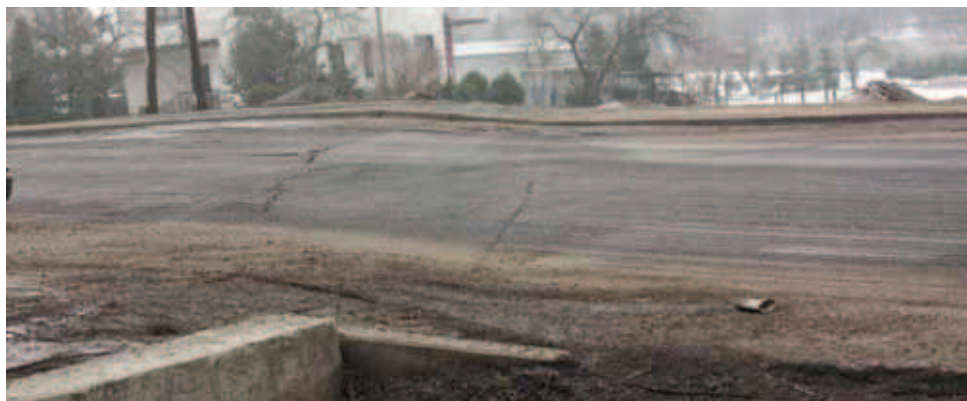
Rys. 14. Deformacja krawężnika jezdni – przypadek C (fot. Grygierek M.)
 Fig. 14. Kerb deformation – case C (photo Grygierek M.)
