# **Ocena potrzeb renowacji i modernizacji urządzeń wodno-melioracyjnych zlokalizowanych na wybranych ciekach w Puszczy Zielonka**

*Daniel Liberacki, Malwina Olejniczak*  
*Uniwersytet Przyrodniczy, Poznań*

## **Assessment of Needs for Renovation and Modernization of Water Supply and Drainage in the Area of Zielonka Forest**

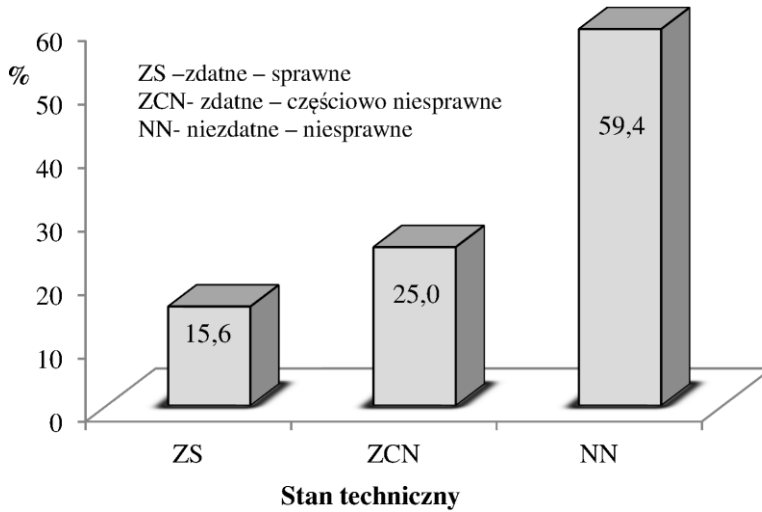
Wysoki procent urządzeń niezdatnych i niesprawnych technicznie stanowiący 59,4% uniemożliwia prawidłowe gospodarowanie wodą na obiekcie i wskazuje na pilną potrzebę ich modernizacji. Do grupy tych urządzeń zaliczono 5 budowli wodno-melioracyjnych oraz 3,8 km cieku.

**Rys. 2.** Wyniki oceny stanu technicznego urządzeń wodno-melioracyjnych na cieku Struga Owińska

Urządzenia zdatne ale częściowo niesprawne stanowią 25,0% wszystkich urządzeń na tym obszarze. Do grupy tych urządzeń zakwalifikowano 4 budowle wodno-melioracyjne oraz 0,8 km cieku. Tylko 15,6% urządzeń wodno-melioracyjnych (4 budowle oraz 0,27 km cieku) można zaliczyć do grupy urządzeń zdatnych i sprawnych technicznie.

O przynależności budowli do grupy urządzeń niesprawnych i niezdatnych technicznie w znacznej mierze decydowało zamulenie przepustu, oraz poprzesuwane kręgi betonowe. Znaczna część urządzeń wodno-melioracyjnym nie spełnia parametrów drugorzędowych do których należą: umocnienie budowli, uszczelnienie czy też oznakowanie budowli. Według innych badaczy [3, 8, 10] aktualny stan techniczny oraz poziom ich utrzymania nie gwarantuje uzyskania w pełni założonych efektów melioracji.

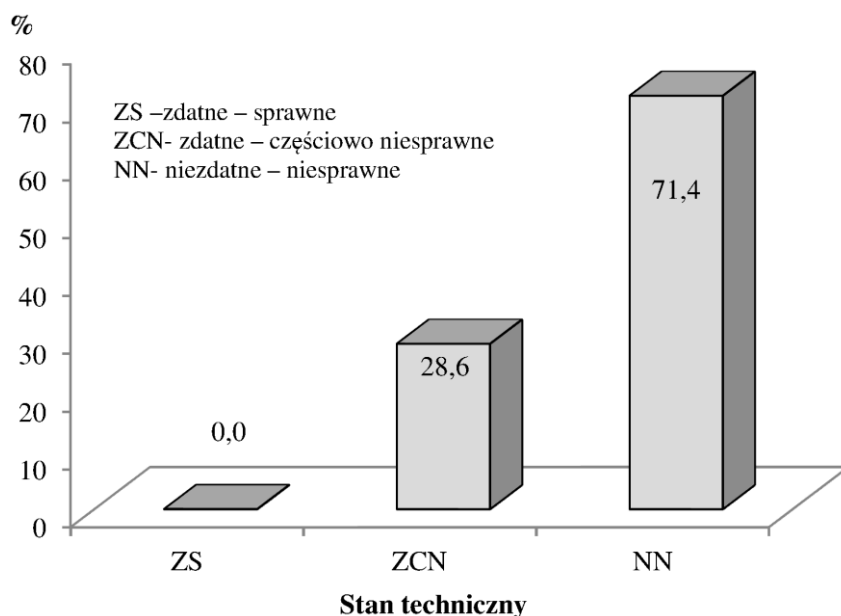
wychodzący z jeziora Bolechowskiego, będący lewym dopływem Trojanki. Wyniki badań stanu technicznego urządzeń wodno-melioracyjnych obrazuje tabela 3 oraz rysunek 3. Urządzenia niezdatne i niesprawne technicznie na rozpatrywanym obiekcie stanowią aż 71,4%.

Do grupy tych urządzeń zaliczono 5 budowli wodno-melioracyjnych oraz 1,33 km ciek. Urządzenia zdatne ale częściowo niesprawne stanowią 28,6%. Do grupy tych urządzeń przynależy 0,86 km ciek. Na rozpatrywanym obiekcie brak urządzeń liniowych zdatnych i sprawnych technicznie. O takim stanie infrastruktury na rozpatrywanym cieku w głównej mierze decyduje przekroczenie parametru dopuszczalnego jakim jest głębokość rowu. Pozostałe parametry dla urządzeń liniowych mieściły się w normie lub były zbliżone do dopuszczalnych-granicznych wartości.

**Rys. 3.** Wyniki oceny stanu technicznego urządzeń wodno-melioracyjnych na cieku Trojanka

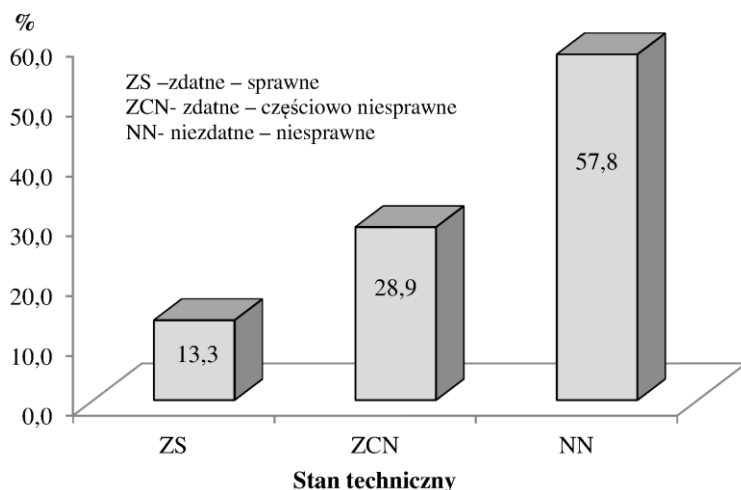
**Rys. 4.** Wyniki oceny stanu technicznego urządzeń wodno-melioracyjnych na cieku Goślinka

Niewielki procent urządzeń zdatnych i sprawnych technicznie (13,3%) prowadzi do zaburzenia gospodarowania wodą na obiekcie. Do grupy tych urządzeń zaliczono 5 budowli wodnych oraz 0,2 km cieku. Wysoki procent urządzeń zdatnych ale częściowo niesprawnych technicznie (28,9%) wskazuje na pilną potrzebę ich renowacji i modernizacji, w celu usprawnienia obiegu wody. Do grupy tych urządzeń przynależą 2 budowle wodno-melioracyjne oraz 2,2 km cieku.

Do urządzeń niezdatnych i niesprawnych technicznie na tym cieku można zaliczyć 57,8% inwentaryzowanych obiektów do których należy 8 budowli oraz 3,59 km biegu cieku. Wynika to z wieku urządzeń melioracyjnych oraz z braku właściwej ich konserwacji. Jak się wydaje, jednym z głównych czynników decydujących o stanie technicznym urządzeń są nakłady finansowe ponoszone na konserwacje i remonty tych urządzeń, które w ostatnich latach były niewystarczające lub nie było ich wcale [3, 8, 10].
