Odbudowa stalowych hal przemysłowych uszkodzonych w przebyłym pożarze³

The Reconstruction of Fire-Damaged Industrial Steel Halls

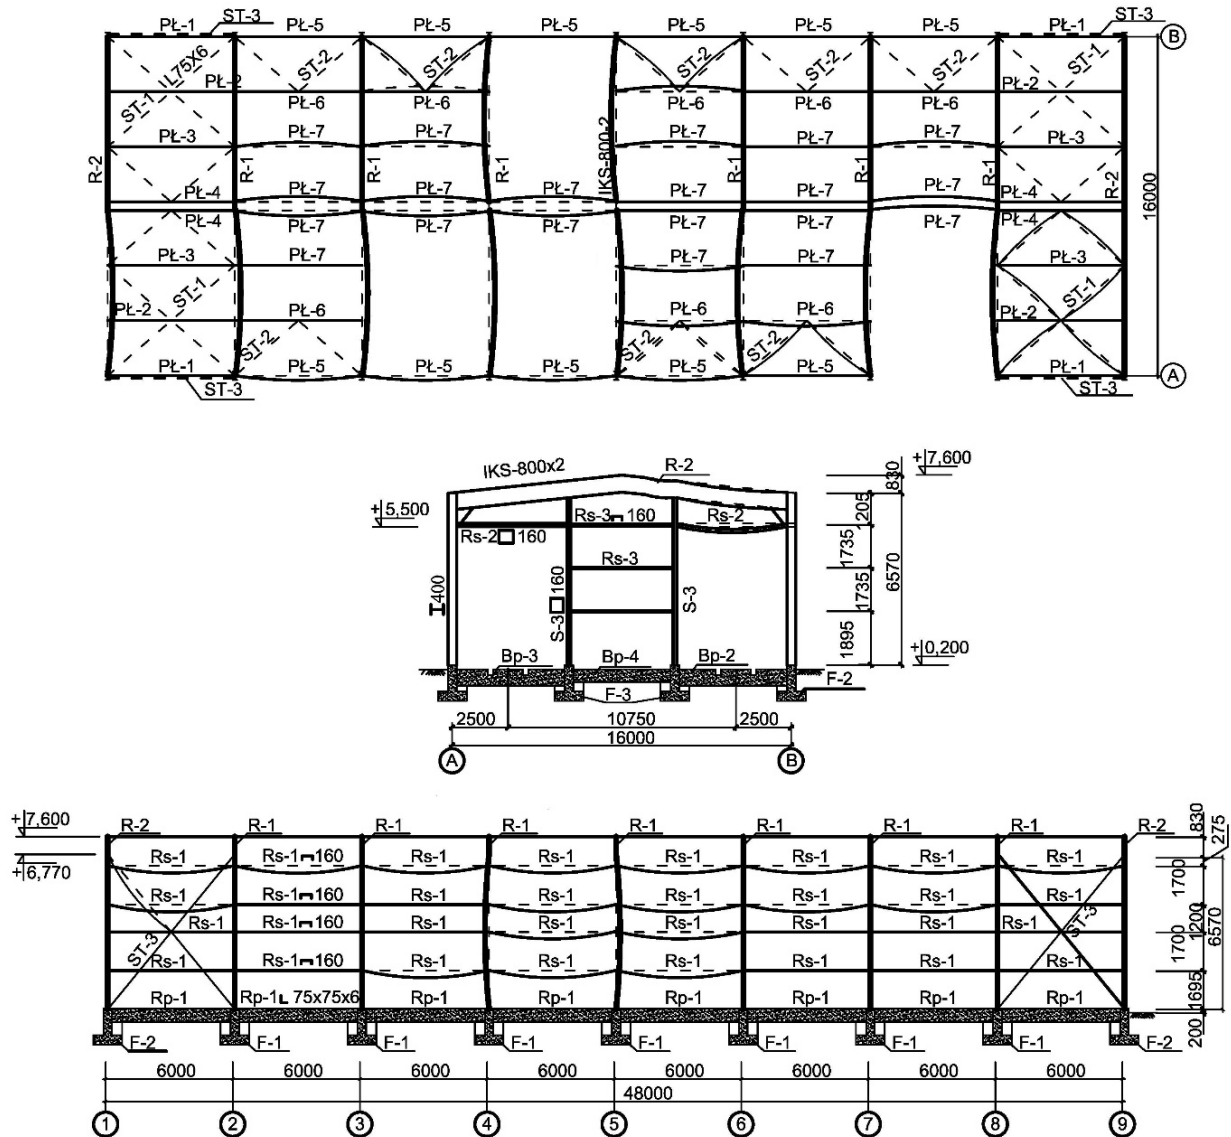
Ryc. 1. Schemat hali 1 oraz inwentaryzacja prętów układu zdeformowanych termicznie [1]

Fig. 1. Hall 1 scheme and the inspection of the heat-deformed structural bars [1]

The analysed hall is a one-floor, slab-on-grade building in the CC2 consequence class, with a developable area of 770 m² and a volume of 5780 m³. Its design is described in [1]. A schematic depiction of the hall's steel frame layout, along with the system of wall and roof bracings, is shown in Fig. 1. A fire among chemical materials, lasting several hours, caused the collapse of the steel superstructure in the trans-shipment terminal (cf. Fig. 2). The roof sustained major damage and collapsed in the zone of extensive fire (Fig. 3). Thermal deformations occurred in every girt within the load-bearing frames, and a large part of the hall's sheathing, including wall girts, lost its shielding functionality. The main columns of transverse frames withstood the fire fairly well and only suffered local thermal deformations. The fire broke out in the summer, with the roof loads resulting exclusively from troughed sheet used as the roofing. Therefore, the spatial deformations of the bars recorded in the inspection procedure were of a solely thermal nature.

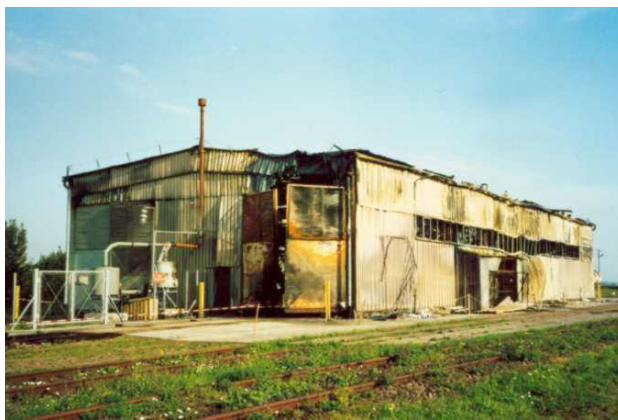
Ryc. 2. Widok hali 1 po ugaszonym pożarze [1]

Fig. 2. Hall 1 view after the fire [1]

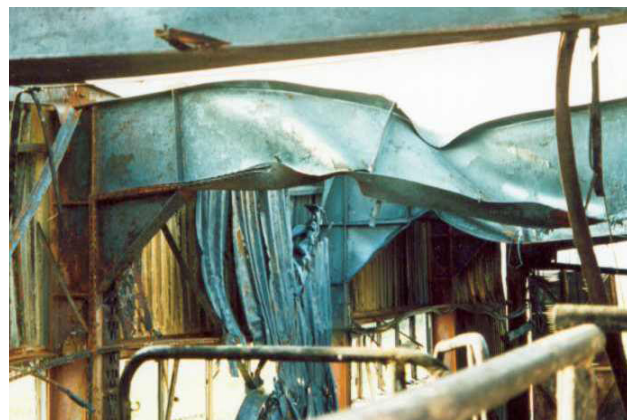
Ryc. 3. Przestrzenne deformacje termiczne rygli ramy z profili IPN 400 (hala 1) [1]

Fig. 3. 3D thermal deformations of girts made of IPN 400 sections (hall 1) [1]

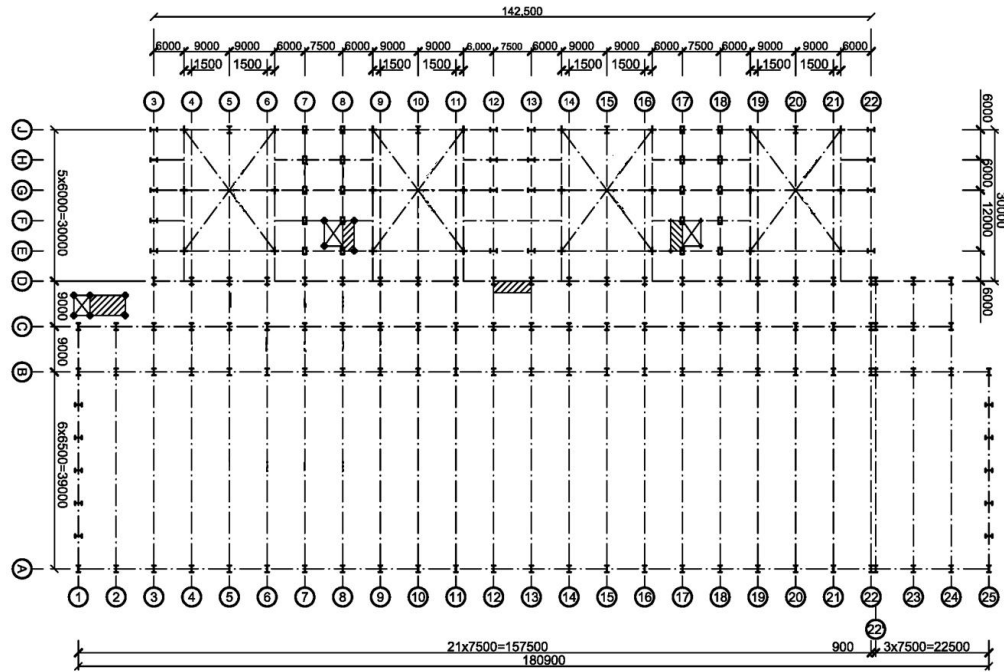
Ryc. 4. Rzut poziomy dachu budynku głównego (hala 2) [1]

The fire in the technological section of hall 2 resulted in the structural collapse of the steel superstructure of the roof in aisles A-B of the main CHP plant building. The building belongs in the CC3 consequence class and is described in a publication [1]. A schematic drawing of the floor plan of the building and the adopted designations of the system axes are presented in Fig. 4. In the high-fire zone, the roof structure was destroyed (Figs 5 and 6) and, in falling down, added to the damage of the technological equipment. The fire broke out in winter, in freezing temperatures and with a light snow cover on a roof heavy laden with prefabricated concrete slabs which contributed to the structural collapse. The “air shaft” between axes 7-10 provided protection to the adjacent superstructure against heating above the steel creep temperature. The post-accident measurements of the spatial geometric deformations of the roof's bar components in the zones adjacent to axes 7 and 10, as shown in Fig. 6, did not reveal any values in excess of the manufacturing tolerances as per PN-EN 1090-2 [2]. Dimensional tolerances in line with standard [3] were exceeded only for some components of the wall sheathing within the fire zone.

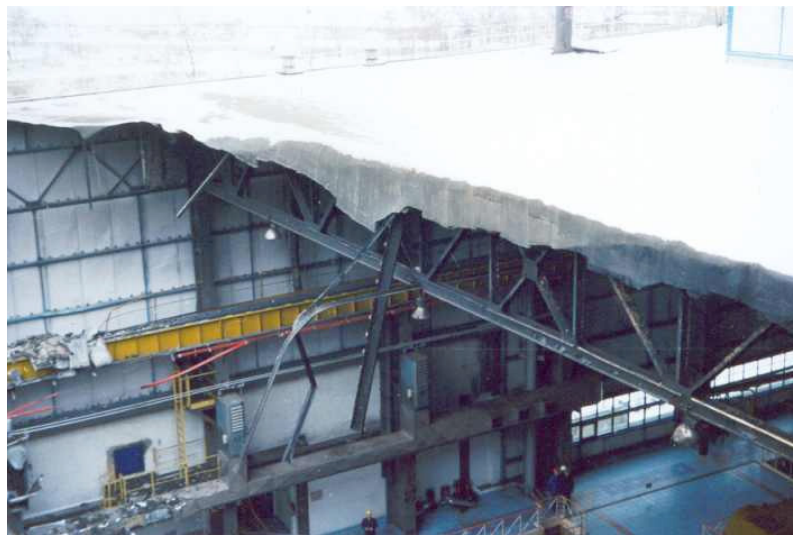
Ryc. 5. Zniszczony w pożarze dach maszynowni hali 2 pomiędzy osiami 7-10 [1]

Fig. 5. The roof of the machinery area in the fire-destroyed hall 2, between axles 7-10 [1]

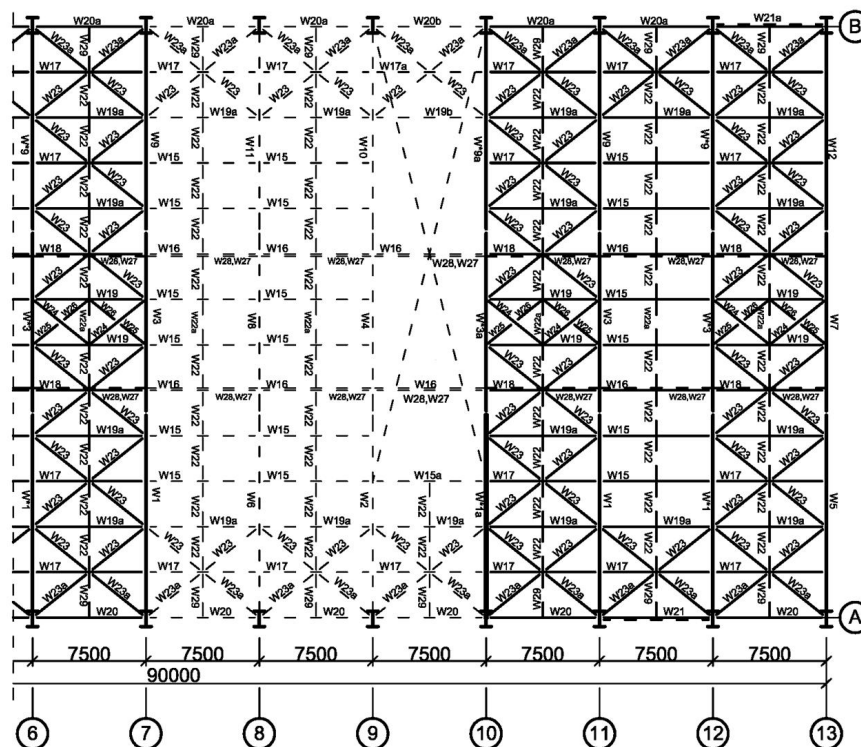
Ryc. 6. Inwentaryzacja prętów dachu zniszczonych w pożarze (hala 2) [1]
 Fig. 6. The inspection of the roof bars destroyed in the fire (hall 2) [1]

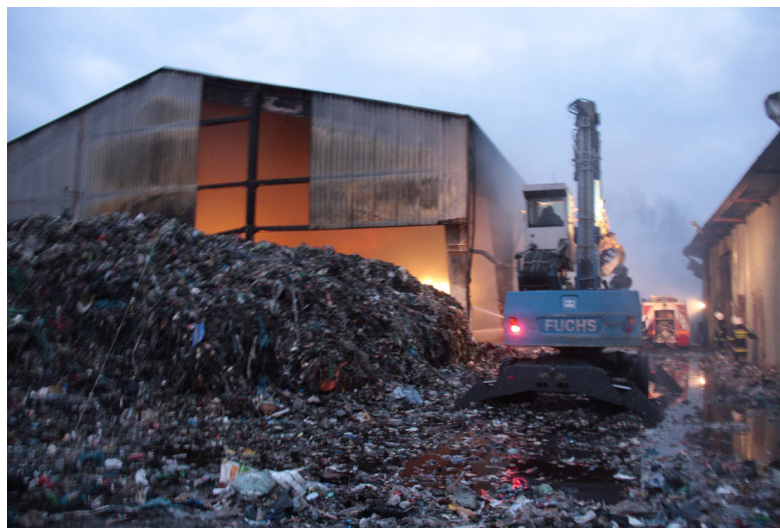
The analysed hall is a one-floor, two-aisle, slab-on-grade building in the CC2 consequence class with incomplete wall sheathing; developable area: 1314 m², cubature: 12337 m³. The fire broke out in winter (Fig. 7) during strong winds and with the roof surfaces not covered by snow. The fire among recyclable materials which lasted several days would repeatedly die down, only to flare up again. The inspection of damage to the structural components revealed that the wall sheathing and the roofing troughed sheets should be completely replaced because the sheets were deformed, including damaged (cut off) sealing and main connectors. Spatial deformations also occurred in structural-rod pliant bracings between axes 2-3 and 5-6, and the girts in the external walls in axes B and E (Fig. 8). In other load-bearing elements, i.e. roof purlins and transverse frames, deformation occurred only locally, or no thermal deformation visible to the naked eye was found. With the designation of the system axes adopted as shown in Fig. 9, Table 1 contains a list of the geometric imperfections

Ryc. 7. Pożar hali 3

Fig. 7. The fire in hall 3

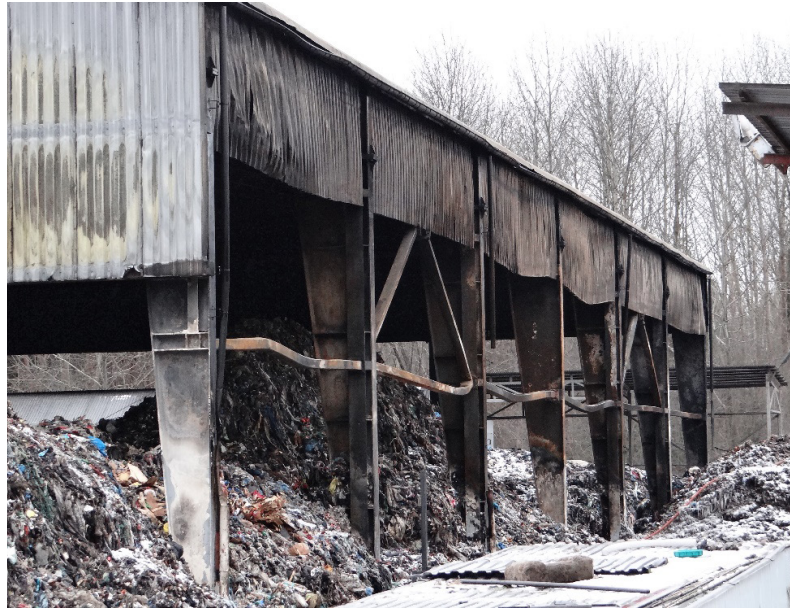
Ryc. 8. Widok hali 3 po pożarze
 Fig. 8. A view of hall 3 after the fire.
 Źródło: Opracowanie własne.
 Source: Own elaboration.

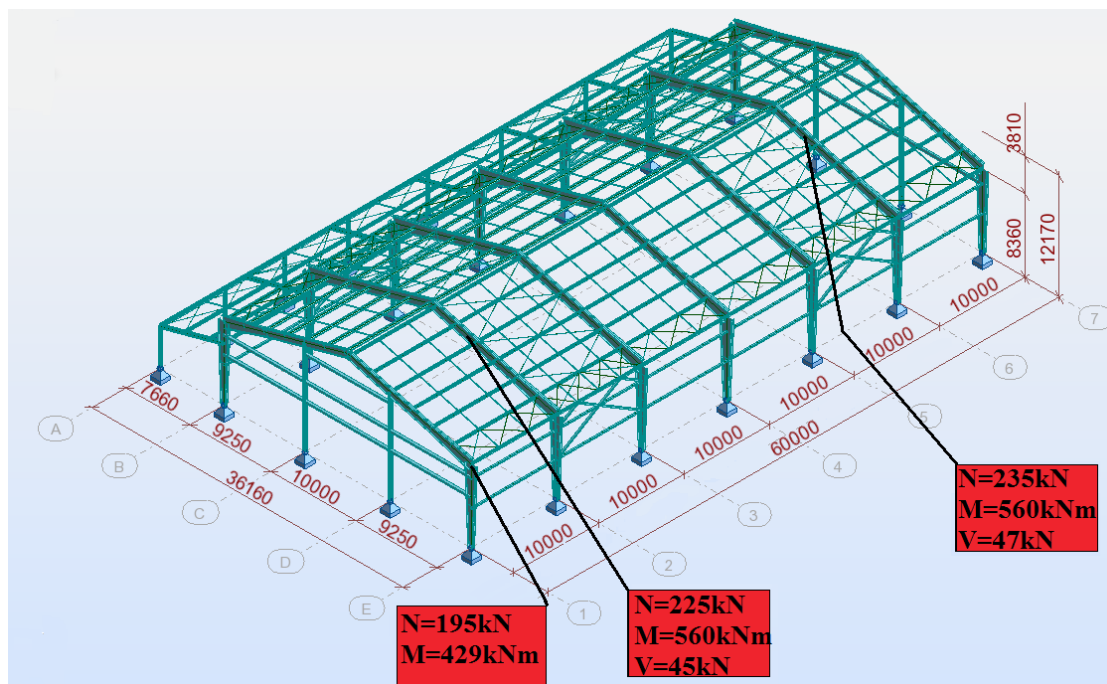
Ryc. 11. Wyciąg z obliczeń statycznych w trwałej sytuacji projektowej G+S+W
 Fig. 11. An extract from static calculations for a persistent G+S+W design scenario

The hall reconstruction design was based on modified principles, as for hall 1, in points a)÷d). The results of static calculations for durable design scenarios were presented for the selected components of the hall in Fig. 11. The load-capacity condition of frame girt 2 (1000 x 280 x 15 x 10), with the lower belt corrugated on one side (cf. Table 1) can be represented by the formula:

The reliability condition (12) in the cross-section of frame girt 6 with a bulging web for $A_{eff} = 114 \text{ cm}^2$ and $W_{eff} = 4075 \text{ cm}^3$ is met as well. The effective cross-section of the bracing of frame 2
