Marek Sitarz, Andrzej Adamiec, Adam Mańka

Uszkodzenia węglowych nakładek stykowych pantografów kolejowych stosowanych w Polsce

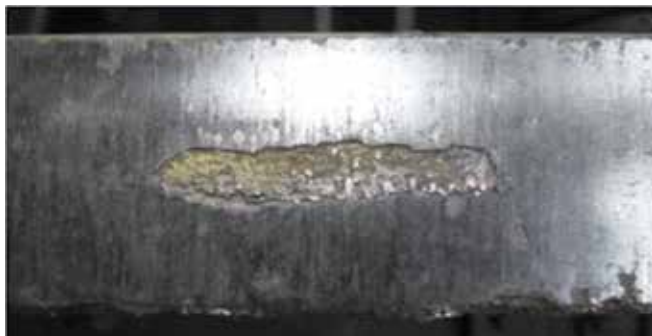
wanie nakładek węglowych ze znacznie mniejszą ilością miedzi (a zarazem tańszych) bez obawy o przekroczenie dopuszczalnej normy [14, 5] dotyczącej maksymalnego przyrostu temperatury o 80°C dla prądu 1200 A podczas trzyminutowej próby termicznej. Niezbędne jest jednak równomierne rozmieszczenie miedzi w objętości nakładki węglowej oraz trwałe jej zespolenie z kompozytem węglowym. Niedotrzymanie tego rygoru technologicznego skutkuje, oprócz przegrzania, wyluszczeniami przedstawionymi na fot. 4.

Wyluszczenie związane jest z nieciągłością materiału (pęcherz powietrza), która powstała podczas procesu technologicznego znacznie wcześniej niż samo wyluszczenie materiału (kolor żółty). Odsłojenie materiału, w tym wypadku miedzi, widoczne jest w dolnej części zagłębienia przedstawionej wady. W tym przypadku można jednoznacznie wykluczyć przyczynę związaną z siecią jezdnią z uwagi na znikome obciążenia mechaniczne tej części nakładki stykowej.

Fot. 4. Wyluszczenie materiału nakładki stykowej wynikające z wewnętrznej wady materiałowej

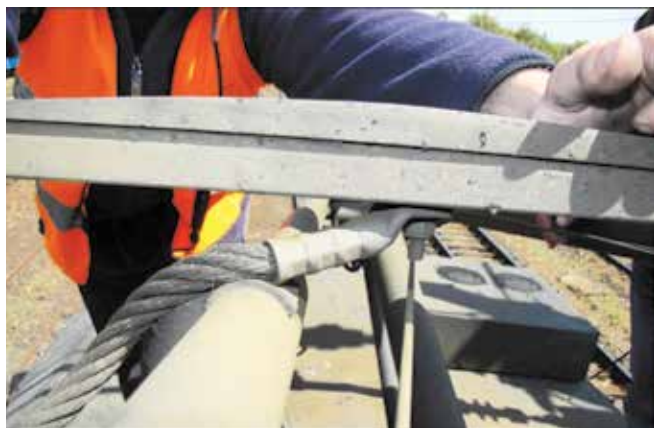
Sam montaż nakładek stykowych ma istotne znaczenie dla ich prawidłowej eksploatacji oraz kosztów ich użytkowania. Oprócz przedstawionego na fot. 5 przykładu niewłaściwie zamocowanego elastycznego łącznika bocznikującego, należy zwrócić szczególną uwagę na prawidłowe doleganie nakładek stykowych do podstawy ślizgacza w pantografie. Taki, nieprawidłowy montaż spowoduje brak współosiowości górnych powierzchni obu nakładek – fot. 6. Błąd ten powoduje punktowy styk nakładek z przewodem jezdnią i przyspieszone zużycie nie tylko nakładki

Fot. 5. Niewłaściwie zabudowany, elastyczny łącznik bocznikujący

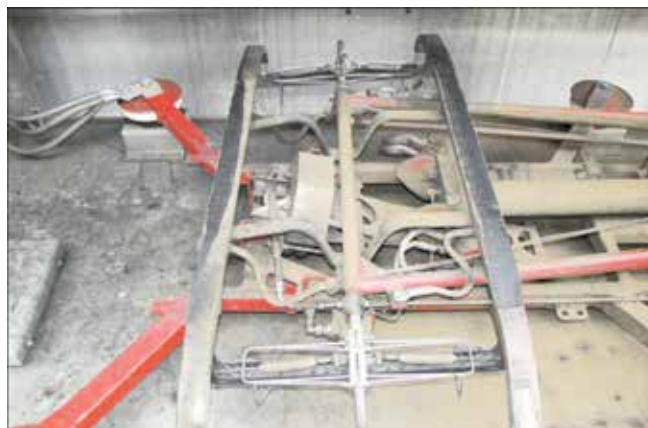
Nierównomierne zużycie nakładek stykowych przedstawione na fot. 6 wynika często również z samej konstrukcji, utrzymania stanu technicznego mechanizmu docisku ślizgaczy bliźniaczych oraz tzw. małego pantografu przy pantografach wyposażonych w ślizgacz pojedynczy. Widać zatem, że właściwe utrzymanie pantografu, a w szczególności elementów ślizgacza ma znaczący wpływ na trwałość i koszty eksploatacji węglowych nakładek stykowych, a tym samym sieci trakcyjnej.

Fot. 6. Niewłaściwie zamontowane nakładki stykowe w ślizgaczu bliźniaczym

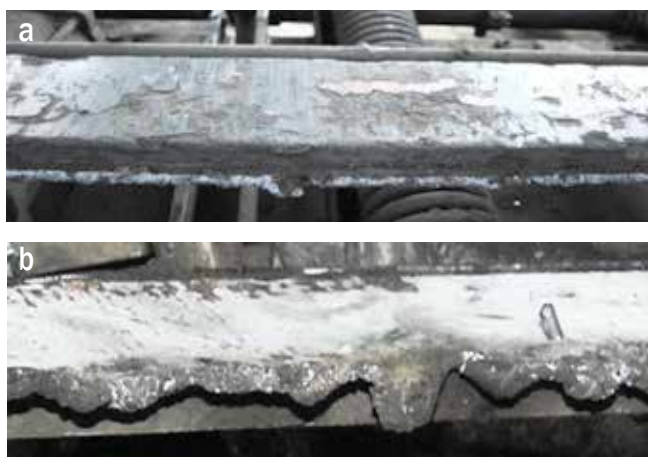
Przyczynami uszkodzeń nakładek stykowych, a w następstwie również całych odbieraków prądu trakcyjnego, mogą być nie tylko nieprawidłowości w sieci jezdnej, ale również w samych pantografach. Podczas eksploatacji ujawniają się wady powstałe na etapie projektowania, wytwarzania oraz związane z eksploatacją (dotyczy przewoźnika oraz zarządcy infrastruktury), które zostały przedstawione na rysunku 2. Jedną z częstych przyczyn uszkodzeń węglowych nakładek stykowych, w trakcie eksploatacji są nadpalenia materiału (kompozytu węglowego). Jest to bezpośredni efekt powstawania bardzo wysokich temperatur po utworzeniu się łuku elektrycznego (fot. 7).

Powstawanie lub „ciągnięcie” łuku elektrycznego powstaje w złych warunkach pogodowych tj. podczas oblodzenia, opadów deszczu, śniegu, ale również przy zbyt małym nacisku pantografu na przewód jezdny sieci trakcyjnej [4]. Powyższe uszkodzenia powstają również w wyniku oderwania się ślizgacza od drutu jezdnego (szczególnie w kolejach szybkich), jak i podnoszenia i opuszczania pantografu przy zadanym zbyt dużym obciążeniu na nastawniku jazdy przez maszynistę. Należy zaznaczyć, że materiały, których przewodność elektryczna jest niska będą sprzyjały powstawaniu łuku elektrycznego, a w następstwie przepaleniu przewodu jezdnego sieci trakcyjnej.

Fot. 7. Uszkodzenia węglowych nakładek stykowych spowodowane wydzielaniem się ciepła w czasie powstania łuku elektrycznego

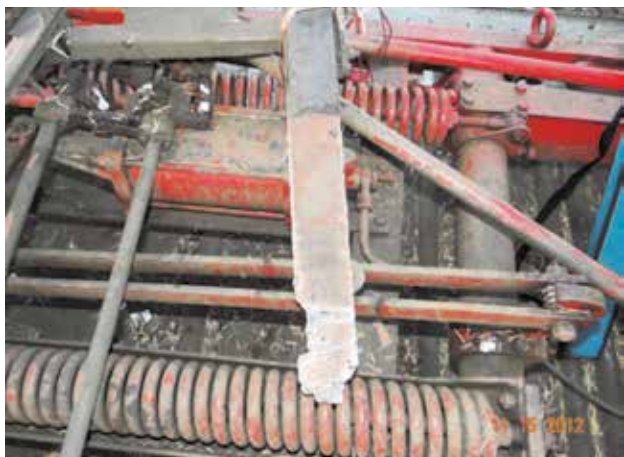
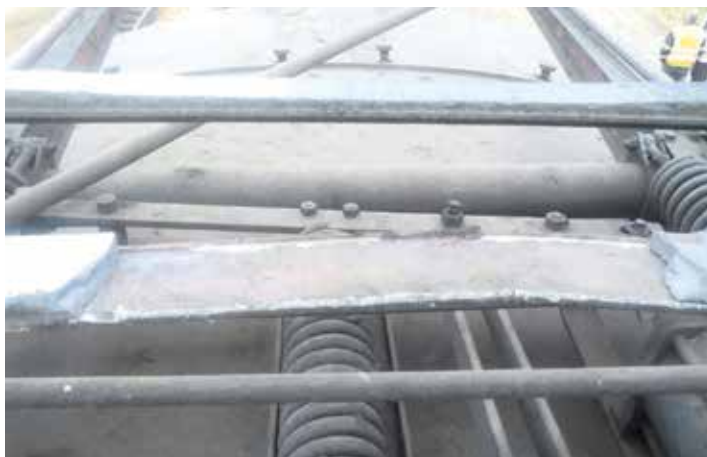
Uszkodzenia przedstawione na fot. 8 przedstawiają efekt długotrwałego użytkowania odbieraka prądu po odsplenieniu się fragmentu nakładki węglowej. Przyczyną pierwotną tego stanu

rzeczy może być niewłaściwe zespolenie nakładki węglowej z listwą, uszkodzenie powstałe podczas transportu lub montażu, nadmierne lub przyspieszone zużycie eksploatacyjne lub uderzenie w przeszkodę usytuowaną na sieci trakcyjnej, w tym np. uderzenie w niewłaściwie zamontowany izolator sekcyjny, elementy wieszaka, elementy uszkodzonego odbieraka prądu, lód lub elementy otoczenia zewnętrznego infrastruktury, które nie należą do systemu kolejowego. Najbardziej dotkliwe skutki takich nieprawidłowości powodują uszkodzenie odbieraka prądu, którego poszczególne elementy konstrukcji powinny działać jako bezpiecznik i nie powodować dalszej degradacji pantografu lub sieci trakcyjnej. W dalszym ciągu występują jednak zdarzenia powodujące nie tylko uszkodzenie pojedynczego odbieraka prądu, ale również uszkodzenie sieci trakcyjnej, słupów i kolejnych odbieraków prądu nadjeżdżających pojazdów trakcyjnych.

Fot. 8. Uszkodzenia węglowych nakładek stykowych spowodowane odspojeniem się nakładek stykowych
