AWARIA KABLA SPRĘŻAJĄCEGO ESTAKADY DROGOWEJ. PRZYCZYNY I SKUTKI ¹

Arkadiusz MADAJ, Katarzyna MOSSOR, Wojciech SIEKIERSKI
Politechnika Poznańska

**FAILURE OF PRESTRESSING CABLE OF A TRESTLE BRIDGE.
CAUSES AND EFFECTS****Summary**

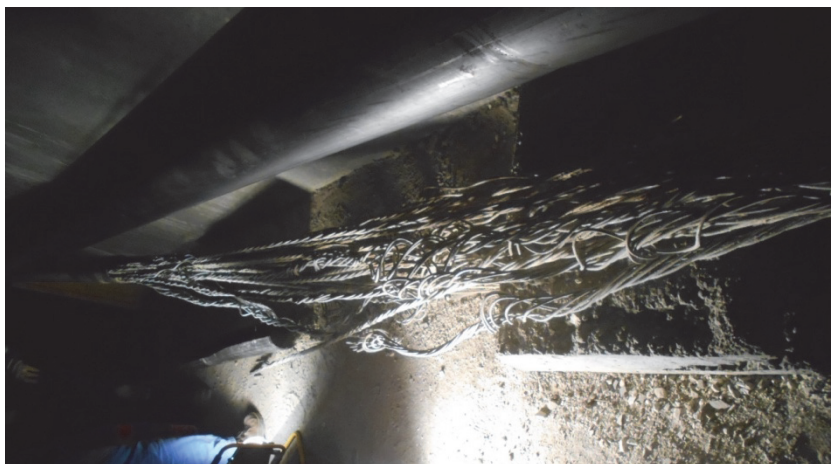
W miejscu oznaczonym „A” na rys. 3 (przęsło 5) nastąpiło zerwanie 25 z 31 splotów (rys. 2) tworzących kabel sprężający. Pozostałe sploty uległy zerwaniu w innym miejscu, a w miejscu zerwania splotów na skutek korozji („A” na rys. 3) nastąpiło ich rozplecenie, które spowodowało spęcznienie osłony. Analiza stanu splotów w miejscu zerwania wykazała, że bezpośrednią przyczyną ich zerwania była korozja wżerowa (pitting) (rys. 4 i 5).

Rys. 2. Widok kabla w miejscu zerwania po usunięciu osłony poliuretanowej – pierwsza odkrywka liczona od podpory 5 (oznaczenia „A” rys. 3)

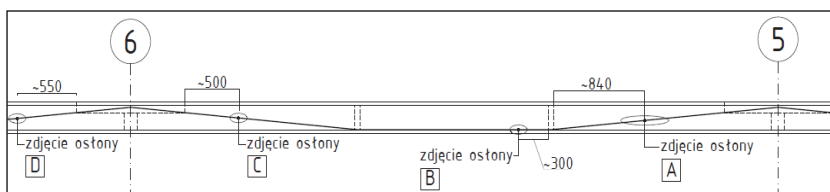
Rys. 3. Przebieg trasy swobodnego kabla 31-jedno splotowego, wraz z lokalizacją miejsc, w których dokonano usunięcia osłony uszkodzonego kabla, w celu dokonania oceny stanu; literą „A” oznaczono miejsce zerwania kabla (odległości [cm] mierzone od krawędzi dewiatorów, numerami oznaczono osie podpór, kabel zakotwiony za podporą „5” i „7”)

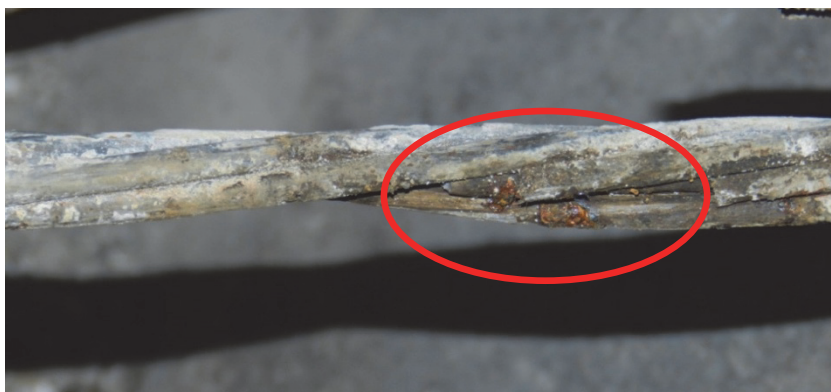
Rys. 4. Wżery korozyjne na drutach splotu

Na podstawie przeprowadzonych badań stwierdzono, że bezpośrednią przyczyną zerwania kabla była korozja wżerowa splotów, tzw. pitting. W miejscu, w którym doszło do zerwania splotów składających się na kabel, stwierdzono ogniska korozji na odcinku ok. 3,0 m. W miejscu tym iniekt nie miał zwartej

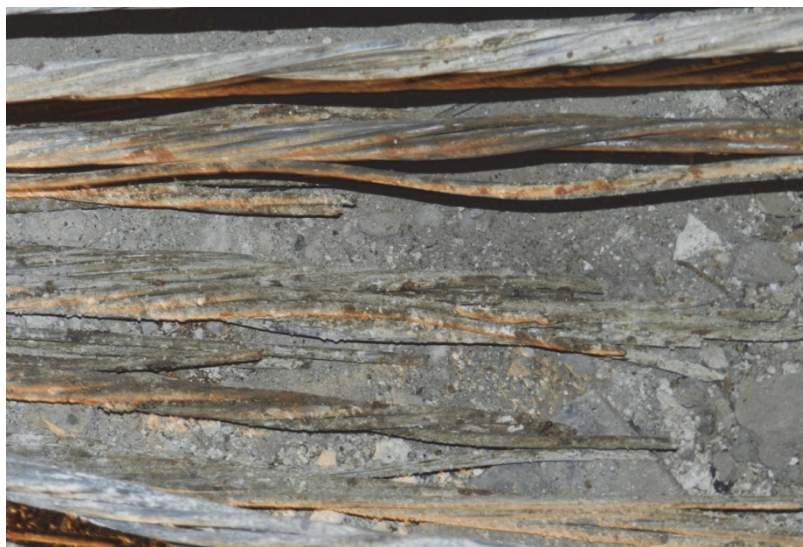
Rys. 5. Zerwane pojedyncze sploty

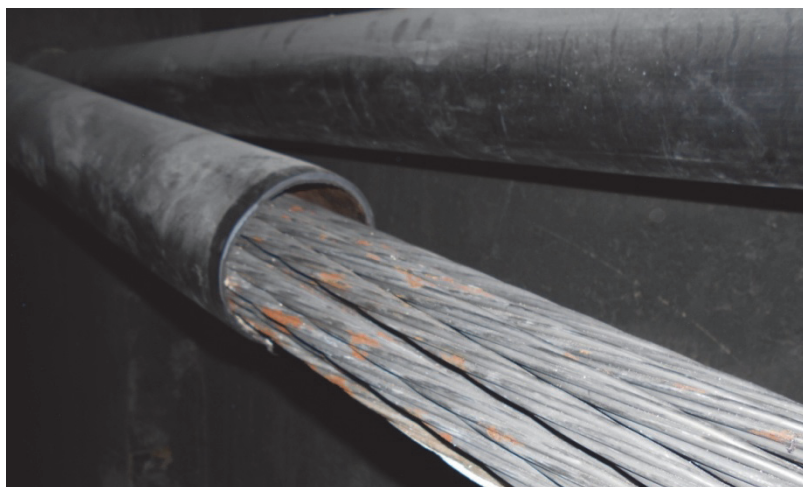
Po zerwaniu kabla i jego dekompresji, uszkodzona została osłona i odsłonięte zostały fragmenty kabla, w których brak było wypełnienia iniektem osłony kabla (rys. 6).

Rys. 6. Fragment kabla bez wypełnienia iniektem.

nież analiza protokołów sprężania, z której wynika, że w osłony wtłoczono o ok. 5-6% mniej zaczynu, niż wynikałoby to z obliczeń teoretycznych. Brakom pełnego wypełnienia osłon kabli sprzyjać mógł przyjęty sposób wypełnienia osłon (tłoczenie zaczynu od strony jednej z głowic) oraz prawie całkowity brak wentyli odpowietrzających na 130-metrowych odcinkach kabli.

Badania oraz wnioski z analizy studiów piśmiennictwa z tego zakresu wskazują na kluczową rolę prawidłowej iniekcji kanałów kablowych, gwarantująca zabezpieczenia kabli przed korozją. W konsekwencji przekłada się to na trwałość i nośność konstrukcji sprężonych. W tym kontekście zwraca się uwagę na wymóg zachowania prawidłowego składu zaczynu stosowanego do iniekcji oraz przestrzegania podstawowych zasad związanych procedurą iniekcji: kontrola składników materiałów stosowanych do iniekcji i jakości zaczynu (rodzaj materiałów i ich ilość, konsystencja zaczynu) oraz prowadzenie iniekcji w sposób gwarantujący skuteczne wypełnienie kanałów kablowych oraz ich prawidłowe odpowietrzenie [1].

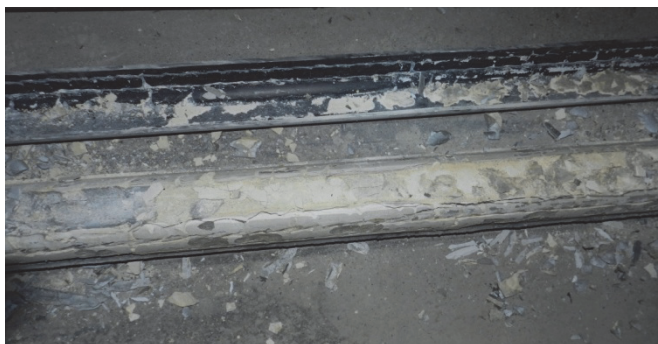
Po zlokalizowaniu miejsca zerwania kabla, wykonano kilka dodatkowych odkrywek – usunięto osłonę z rury PCV. Stwierdzono, że w wielu miejscach iniekt był wilgotny, o strukturze ziarnistej. Stwierdzono również lokalnie wyraźnie zróżnicowaną strukturę iniektu w przekroju kabla (rys. 7 i 8). W górnej części przekroju iniekt miał barwę o odcieniu żółtym i o niskiej wytrzymałości (łatwo się kruszył). W dolnej części przekroju iniekt miał białą barwę i wyraźnie większą wytrzymałość.

Rys. 7. Wygląd iniektu uszkodzonego kabla. Iniekt o odcieniu żółtym w górnej części kabla, o małej wytrzymałości i niezwartej strukturze

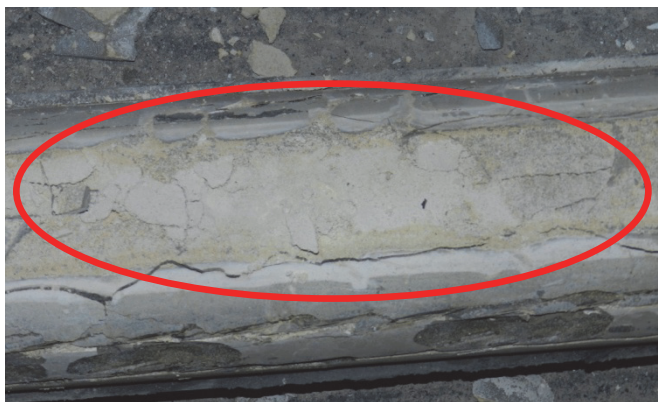
Rys. 8. Wygląd iniektu uszkodzonego kabla. Zaznaczony elipsą obszar – iniekt o odcieniu żółtym, o małej wytrzymałości i niezwartej strukturze

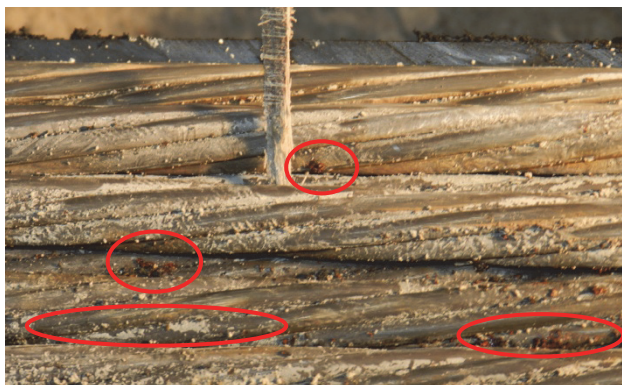
Po usunięciu iniektu w miejscach odkrywek, stwierdzono ponadto występowanie na wielu splotach ognisk korozji (rys. 9, 10).

Rys. 9. Ogniska korozji w miejscach usuniętej osłony i iniektu

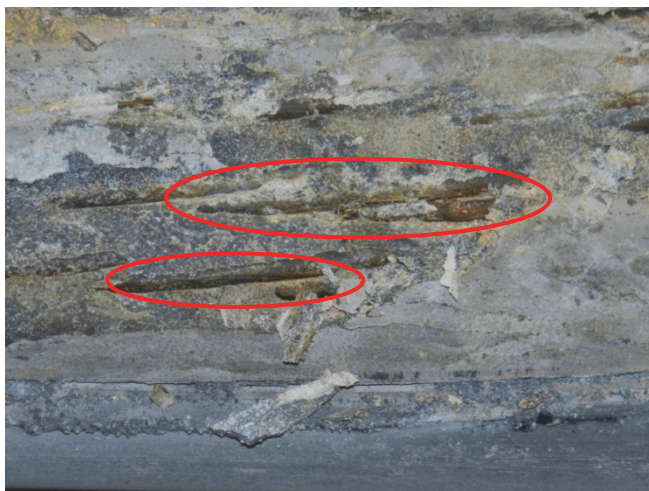
Rys. 10. Ogniska korozji splotów – widoczne po usunięciu iniektu

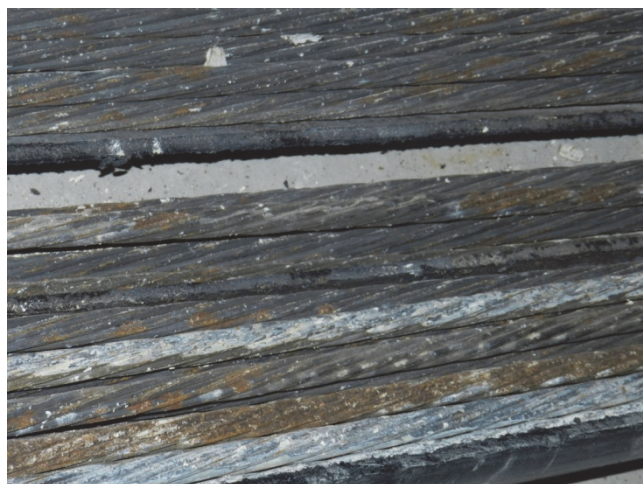
Po demontażu uszkodzonego kabla i usunięciu osłony dokonano oceny stanu całego 130-metrowego kabla. Na ponad 70% długości kabla stwierdzono występowanie ognisk korozyjnych (rys. 11)

Rys. 11. Korozja splotów nad po usunięciu osłony i iniektu (kanał kablowy tylko w części wypełniony iniektem).

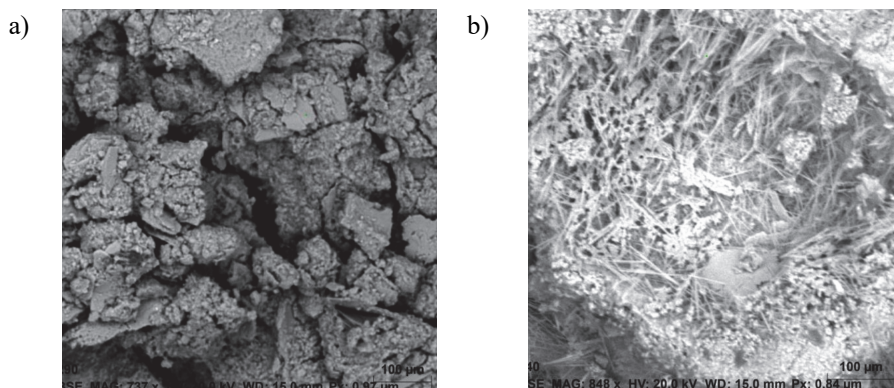
Badania przy wykorzystaniu mikroskopu skaningowego wykazały wyraźne zróżnicowanie struktury iniektu. Próbka pobrana w miejscu zerwanego kabla wykazywała strukturę wskazującą na brak prawidłowej krystalizacji cementu (rys. 12a). Wskazuje to prawdopodobne zaburzenia w procesie wiązania cementu. W pozostałych próbkach stwierdzono strukturę charakterystyczną do związanego cementu (rys. 12b).

Rys. 12. Zdjęcie pod mikroskopem iniektu a) w miejscu korozji kabli
b) na odcinkach nie skorodowanego kabla

W oparciu o przeprowadzone badania oraz studia literaturowe przyjęto hipotezę, że przyczyną wystąpienia korozji wżerowej było powstanie mikroogniów galwanicznych [1, 9]. Do powstania mikroogniów przyczyniło się napowietrzenie iniektu (efekt niestaranego odpowietrzenia zaczynu), co doprowadziło do powstania tzw. obszarów anodowych i katodowych oraz jego zawilgocenie (zapewnienie przewodnictwa elektrycznego). Do takiej polaryzacji powierzchni stali sprężającej mogły również doprowadzić zanieczyszczenia spłotów, powstałe przed ich wbudowaniem. Do zwiększonej ilości powietrza w zaczynie mogła przyczynić się, poza brakiem starannego odpowietrzenia, duża ilość dodatku Tricosal 183, w którym jako środek ekspansywny występuje aluminium. Do zawilgocenia iniektu przyczyniło się prawdopodobnie przewodnienie zaczynu, w efekcie nie cała woda weszła w reakcję z cementem, a jej nadmiar nie mógł odparować z uwagi na szczelność osłony kabli [2, 3, 8].

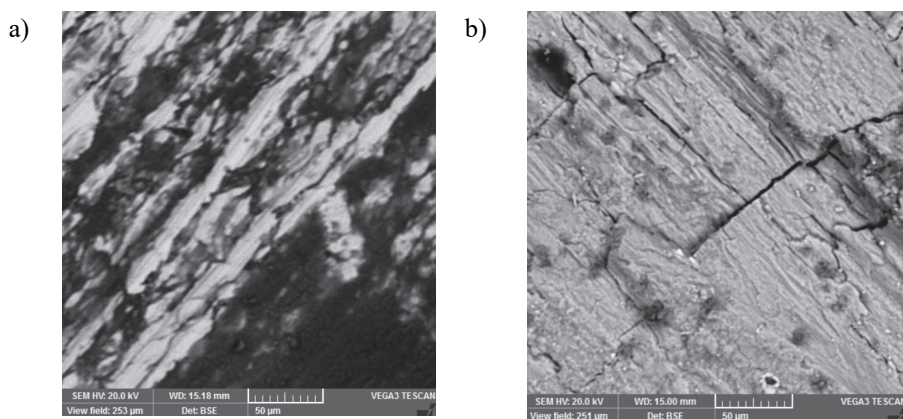
Na rys. 13 pokazano zdjęcie pod mikroskopem elementu splotu (drutu). Badaniom poddano druty z miejsca bez uszkodzenia (a) oraz z miejsca, w którym wystąpiły uszkodzenia korozyjne (b). Na rys. 13 b widoczne są spękania włókien drutu pobranego z miejsca, w którym stwierdzono uszkodzenie korozyjne.

Rys. 13. Zdjęcie pod mikroskopem drutu pobranego ze splotu kabla sprężającego
a) w miejscu bez objawów korozji b) na odcinkach z objawami korozji

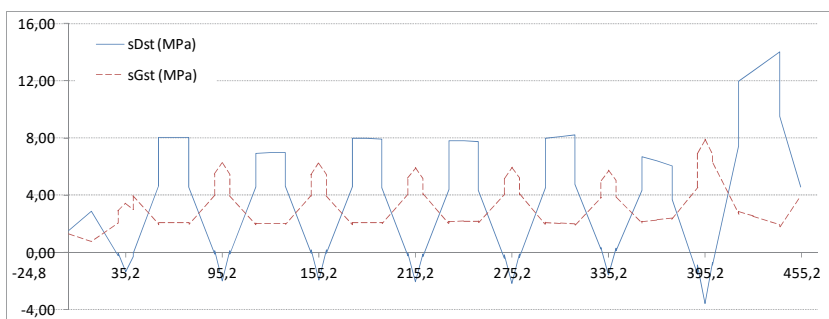
Rys. 14. Naprężenia normalne w skrajnym włóknie dolnym (sDst) i górnym (sGst) w efekcie sprężenia kablami zewnętrznymi; znakowanie: „+” – ściskanie

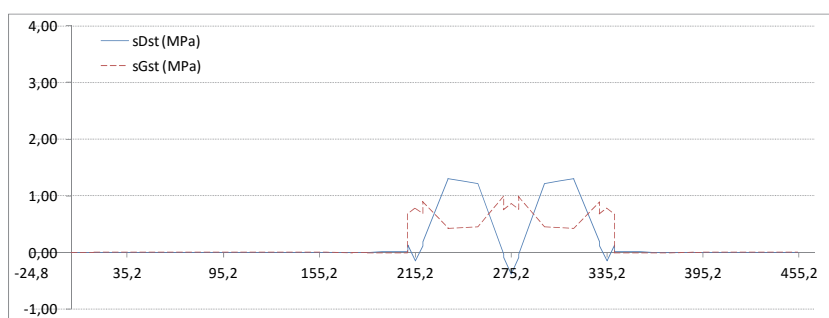
Na rys. 14 pokazano wykres naprężeń normalnych w włóknach skrajnych powstałych w efekcie sprężenia kablami zewnętrznymi, a na rys. 15 – zmniejszenie tych naprężeń wskutek zerwania kabla. Wartości na osi poziomej opisują lokalizację podpór. Po uwzględnieniu strat sprężania zmniejszenie efektów działania siły sprężającej w przęsle i nad podporą w konsekwencji zerwania kabla mieści się w przedziale 15÷20% odpowiednich efektów sprężenia kablami zewnętrznymi. Odpowiada to około 13% całkowitych efektów sprężenia.

Rys. 15. Zmniejszenie („utrata”) efektu sprężenia w skrajnym włóknie dolnym (sDst) i górnym (sGst) wskutek zerwania kabla; znakowanie „+” – ściskanie

od sprężenia zewnętrznego łącznie o około 35%, tak w przeszle jak i nad podporą. Odpowiada to około 25% całkowitych efektów sprężenia. Stan taki uznano za stwarzający realne zagrożenie wystąpieniem katastrofy.

W przypadku stosowania kabli wielosplotowych o znacznie zróżnicowanej liczbie splotów należy liczyć się z tym, że ewentualna awaria kabla złożonego z dużej liczby splotów może spowodować nieproporcjonalną utratę efektów sprężenia – naprężeń wywołanych sprężeniem. Może to decydować o możliwości bezpiecznego użytkowania obiektu do chwili wymiany uszkodzonego kabla. Rozważając rozmieszczenie i rodzaj kabli należy dążyć do minimalizowania ewentualnych skutków awarii pojedynczych kabli – do zachowania odpowiedniej rezerwy nośności. Zaleca się również, by stosować większą ilość kabli o mniejszej nośności.
