Bogusław Ładecki\*

# Badania diagnostyczne filtra procesowego PCI z przenośnikiem po pożarze

## Diagnostics tests of the PCI process filter with a conveyor after a fire

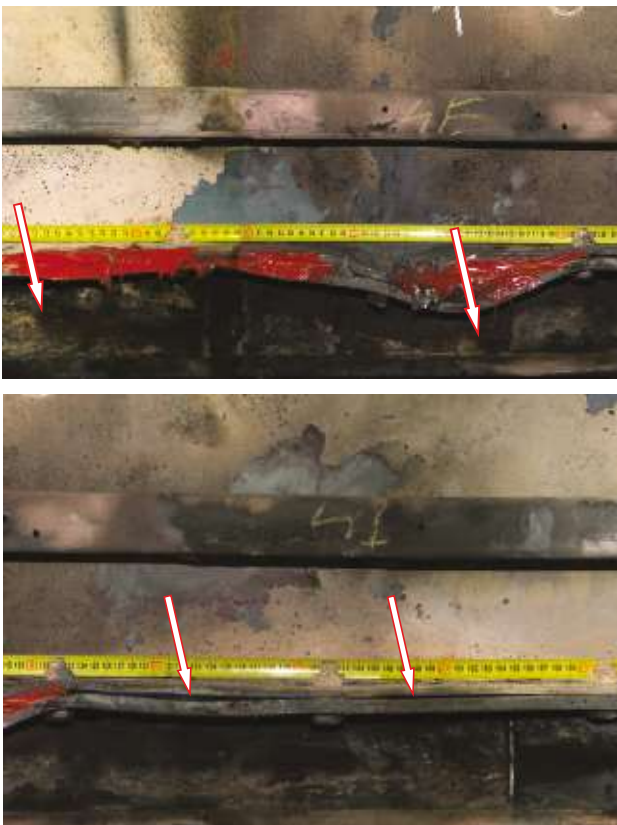
**Rys. 3.** Rozległe deformacje z dużą ilością masy uszczelniającej i jednocześnie z brakiem szczelności dla niektórych obszarów konstrukcji filtru [1].

**Fig. 3.** Extensive deformations with a lot of sealing compound and at the same time a lack of tightness for some areas of the filter construction [1].

- silnie zdeformowane z brakiem szczelności liczne elementy w obszarze przenośnika – rys.3,
- uszkodzone i zniszczone liczne połączenia śrubowe łączące obudowę mechanizmów przenośnika z konstrukcją filtru dla strony wschodniej i zachodniej w obszarze segmentów nr 1 i 2 – rys.4,
- znaczne trwałe deformacje po obu stronach obudowy przenośnika o największym nasileniu w obszarze segmentów nr 4 i 5 – rys.5,
- znaczne deformacje w górnej części filtru w obszarze segmentów 1–3 o maksymalnych wartościach stwierdzonych w obszarze segmentu 2: dla strony zachodniej  $f = 40$  mm, dla strony wschodniej  $f = 23$  mm,
- silnie zdeformowane i popękane elementy prowadzenia przenośnika, w tym pęknięte na wskroś spoiny kątowników 60x60 mm na łączniku segmentów nr 2 i 3 obudowy mechanizmu przenośnika z górną częścią filtru.

Wykonane badania i analizy stanowiły podstawę do przeprowadzenia naprawy rozważanego urządzenia [4, 5, 6, 7], w zakres której wchodziło wykonanie wymiany lub naprawy zdeformowanych fragmentów filtra nie spełniających wymagań normy [4], przeprowadzenie modernizacji konstrukcji filtra w obszarze połączenia 1-go segmentu obudowy przenośnika od strony napędu z górną częścią filtra (rys 6) [5,6,7,8], wymiana wszystkich śrub na nowe zabezpieczone przed luzowaniem, odpowiednie uszczelnienie filtra, oraz naprawa uszkodzeń mechanizmów prowadzenia przenośnika.

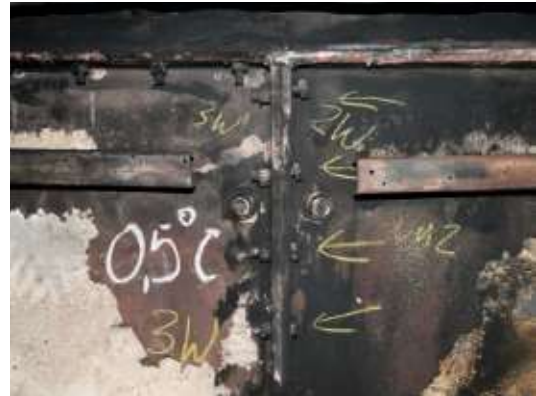
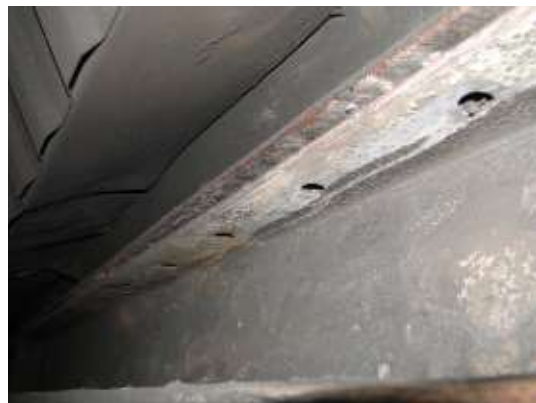
**Rys. 4.** Uszkodzone, poluzowane i zniszczone połączenia śrubowe łączące obudowę mechanizmów przenośnika z konstrukcją filtru w obszarze segmentów 1, 2 [1].

**Fig. 4.** Broken, loose and damaged screw connections connecting the housing of the conveyor mechanisms with the filter structure in the area of segments 1, 2 [1].

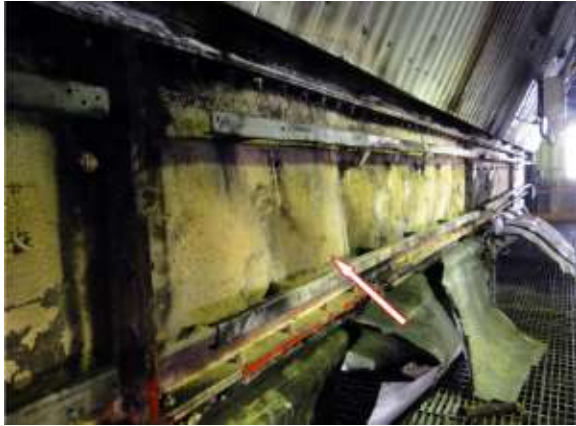
**Rys. 5.** Znaczące deformacje o maksymalnej strzałce 26 mm w obszarze segmentu 4E obudowy przenośnika od strony wschodniej filtru [1].

**Fig. 5.** Significant deformations with max. value of 26mm in the area of segment 4E of the conveyor housing from the eastern side of the filter [1].

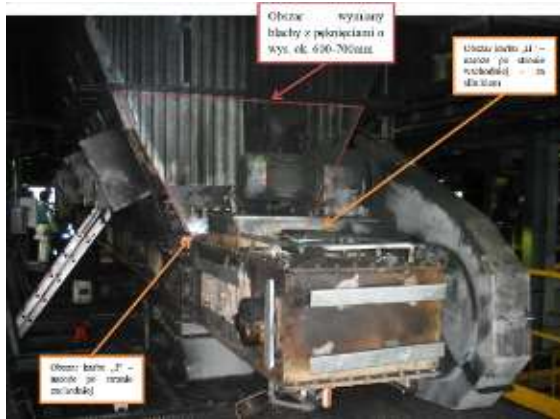
**Rys. 6.** Lokalizacja obszarów karbu „I” i „II” [1].  
**Fig. 6.** Location of the notch areas "I" and "II" [1].

Na podstawie badań defektoskopowych metodą magnetyczno-proszkową, przeprowadzonych w obszarach karbu I i II zilustrowanych na rys.6 stwierdzono występowanie pęknięć:

- w obszarze karbu „I” dwa pęknięcia: pęknięcie spoiny w narożu o dług. 85 mm i rozgałęzione pęknięcie blachy wraz z blachą nakładkową o dług. 70 mm – z wnętrza filtru wykryto pęknięcie o długości 80 mm,
- w obszarze karbu „II” dwa pęknięcia: pęknięcie spoiny żeberka o dług. 30 mm i pęknięcie blachy wraz z blachą nakładkową o dług. 180 mm – z wnętrza filtru wykryto pęknięcie o długości 130 mm.

Jako bezpośrednią przyczynę kolejnych awarii filtra wskazać można zatem brak usunięcia uszkodzeń głównie w postaci znacznych trwałych deformacji, powstałych podczas pożaru filtrów workowych na etapie rozruchu urządzenia, skutkujących problemami z odpowiednim doszczelnieniem filtra, w połączeniu z niewłaściwym rozwiązaniem konstrukcyjnym zastosowanym w obszarze karbu w miejscu połączenia 1-go segmentu obudowy przenośnika od strony napędu z górną częścią filtra (rys. 6).

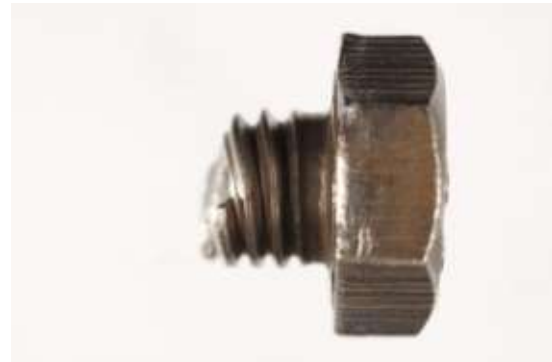
**Rys. 7.** Znaczące trwałe deformacje na powierzchni zwojów gwintu śruby [1].

**Fig. 7.** Significant permanent deformations on the surface of the screw thread [1].

Wykonane badania metalograficzne wskazują, że śruby uległy zniszczeniu w wyniku działania obciążeń rozciągających i ścinających, a zerwanie śrub następowało w obszarze 4-ego zwoju gwintu licząc od łba (rys. 7) co sugeruje, że śruby mogły być poluzowane. Wykonane oględziny konstrukcji w wielu przypadkach potwierdzały ten wniosek – rys. 4. Prawdopodobną przyczyną zmęczeniowego pęknięcia najbardziej wyłożonych śrub (rys. 9), było poluzowanie połączeń śrubowych spowodowane oddziaływaniem obciążeń dynamicznych związanych z pracą napędu. Po zniszczeniu śrub wobec redystrybucji obciążeń, a w następstwie znacznego przeciążenia innych śrub w tym obszarze konstrukcji (obszar karbu w miejscu połączenia obudowy przenośnika z górną częścią filtru), następowało niszczenie kolejnych poluzowanych śrub w wyniku działania obciążeń rozciągających i ścinających. Taki mechanizm niszczenia kolejnych śrub potwierdzają zaobserwowane silnie odkształcone plastycznie wierzchołki gwintów wskazujące na działanie dużych wartości naprężeń. Temperatura pracy połączeń śrubowych nie przekroczyła temperatury rekrytalizacji, na co wskazują silne odkształcenia ziarn wprowadzone podczas walcowania gwintów [3] (rys. 10).

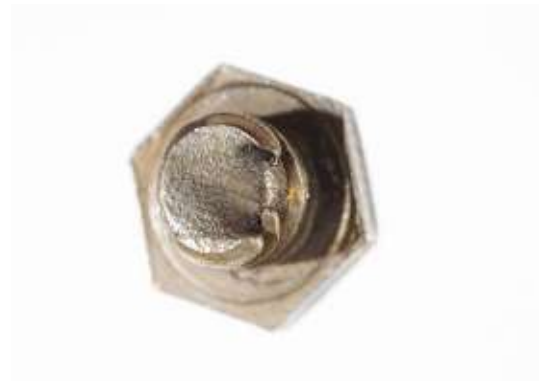
częścią filtru, gdzie zniszczeniu uległy wszystkie połączenia śrubowe [1]. Wykonane oględziny śrub w każdym przypadku wykazały występowanie znacznych trwałych deformacji na powierzchni zwojów gwintu – rys.7, oraz występowanie przelomu ciągliwego [2] – rys.8, lub przelomu zmęczeniowego z widocznymi liniami spoczynkowymi czoła pęknięcia [2] – rys.9. Wykonane obserwacje wykazały występowanie mikrostruktury charakterystycznej dla stali ferrytyczno-perlitycznej o ułożeniu pasmowym, z widocznymi odkształceniami plastycznymi struktury występującymi podczas formowania śruby – rys. 10.

**Rys. 8.** Przelom ciągliwy [1].  
**Fig. 8.** Tough breakthrough [1].

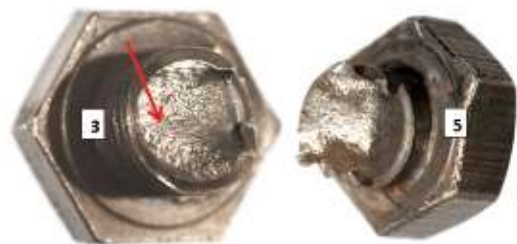
**Rys. 9.** Przelom zmęczeniowy z widocznymi liniami spoczynkowymi czoła pęknięcia [1].  
**Fig. 9.** Fatigue breakthrough with visible fracture front rest lines [1].

Poluzowanie połączeń śrubowych spowodowane oddziaływaniem obciążeń dynamicznych związanych z pracą napędu było prawdopodobną przyczyną zmęczeniowego pęknięcia najbardziej wyłożonych śrub. Po ich zniszczeniu, wobec redystrybucji obciążeń, a w następstwie znacznego przeciążenia kolejnych poluzowanych śrub nastąpiło niszczenie następnych śrub w wyniku działania złożonych obciążeń rozrywających i ścinających. Powstałe znaczne deformacje, pęknięcia oraz luzowanie i pęknięcie śrub spowodowało rozszczelnienie filtra, a w konsekwencji wystąpienie pożaru filtrów workowych.

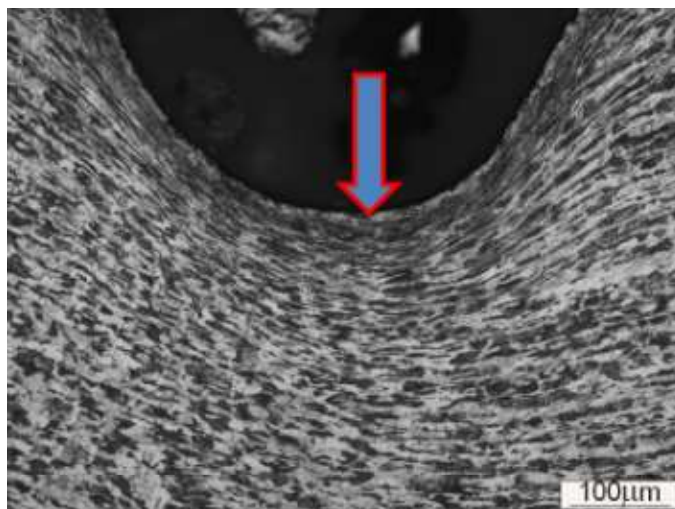
**Rys. 10.** Dno zwoju gwintu śruby nr 4 – widoczne pasmowe ułożenie mikrostruktury ferrytyczno-perlitycznej silnie odkształconej podczas walcowania gwintu. Trawione nitalem [1].

**Fig. 10.** The bottom of the screw thread No. 4 - visible strip arrangement of the ferritic-pearlitic microstructure, strongly deformed during thread rolling. Etched with nitrite [1].
