Diagnostyka konstrukcji murowych w XVIII-wiecznej kamienicy w Kozuchowie

Dr hab. inż. Beata Nowogońska, prof. uczelni, Instytut Budownictwa, Uniwersytet Zielonogórski

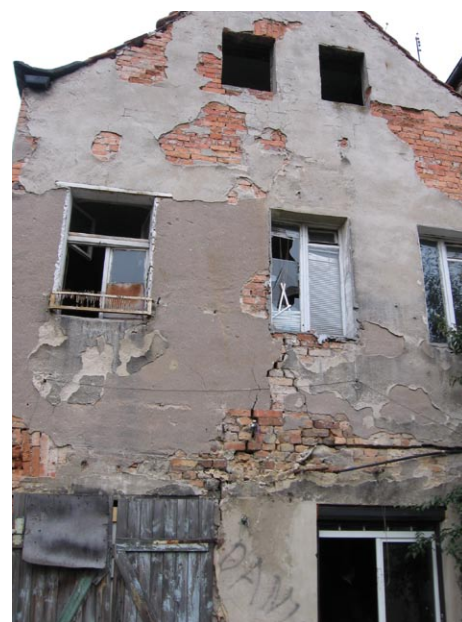
Rys. 2. Elewacja południowa; liczne pęknięcia i ubytki w konstrukcji muru

Na ścianie południowej widoczna jest ukośna strukturalna rysa, rozwarcie rysy dochodzi do 25 mm. Rysa przebiega w pobliżu południowo-zachodniego narożnika, biegnie od fundamentów do poziomu piętra. Pęknięcie występuje w grubości całej ściany, widoczne jest również wewnątrz budynku. Dodatkowo od strony wewnętrznej widoczna jest rysa pozioma między stropem nad parterem a ścianą południową. Pęknięcia pomiędzy stropem a ścianą świadczą o odchyleniu się tej ściany od pionu w kierunku na zewnątrz.

Bezpieczne użytkowanie oraz wyeliminowanie przyczyn powstawania rys i pęknięć może zapewnić układ zabezpieczeń polegający na zatrzymaniu przemieszczania się fundamentów przez odślonięcie, podbicie i wzmocnienie łąwy fundamentowej pod ścianą południową oraz w narożniku południowo-zachodnim. Należy wykonać izolację pionową i poziomą.

Ścianę południową i północną należy połączyć kotwami ze ścianami podłużnymi, występujące w ścianach szczytowych oraz w ścianie zachodniej. Rysy o szerokości do 4 mm należy zszyć, większe przemurować. Wszystkie ściany należy osuszyć i usunąć zasolenia.

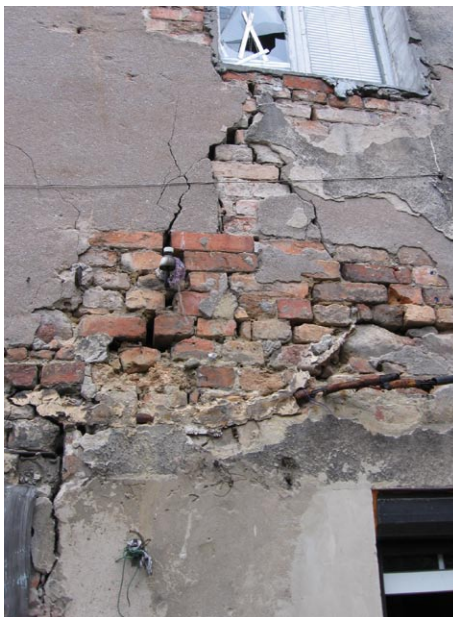
Rys. 3. Fragment elewacji południowej; ukośna strukturalna rysa, rozluźniony wątek, ubytki w spoinie

Niepokojące odkształcenia budynku występują w jego południowej części. Strukturalne rysy, liczne spękania związane są z osiadaniem fundamentu w narożniku południowo-zachodnim. Narożnik ten nie jest objęty zabudową zwartą (według rysunku 8).

Wystąpiła utrata wytrzymałości i sztywności łąwy fundamentowej w tej części budynku, a skutkiem tego są zmiany geometrii narożnika południowo-zachodniego.

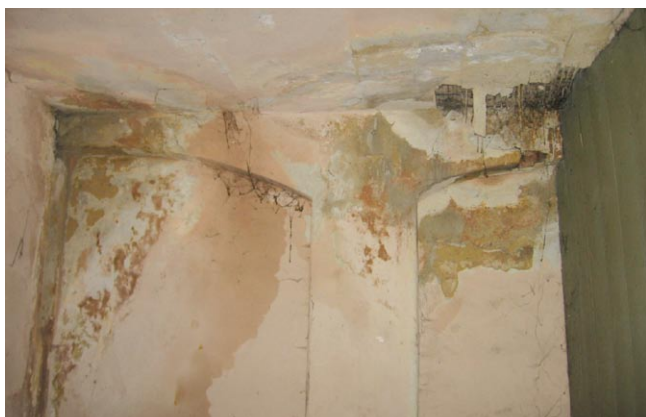
Ściana południowa parteru jest mocno zawilgocona, zawilgocenie dochodzi do wysokości 1,2–1,3 m, pozostałe ściany parteru – zawilgocone w stopniu średnim. Ściana wschodnia na piętrze jest bardzo mocno zawilgocona od góry z powodu nieuszczelnności kosza między okapami budynków nr 5 i 7.

Strop nad piętrem jest drewniany, belki stropowe 16x22 cm w rozstawie co 120–150 cm W stropie nad piętrem silnie zawilgocone są końcówki belek oparte na ścianie wschodniej. W środkowej części budynku w stropie nad parterem i piętrem belki skorodowane w wyniku nieuszczelnności instalacji kanalizacyjnej.

Rys. 4. Fragment ściany wschodniej na piętrze; silne zawilgocenie ściany i stropu z powodu nieuszczelnności kosza

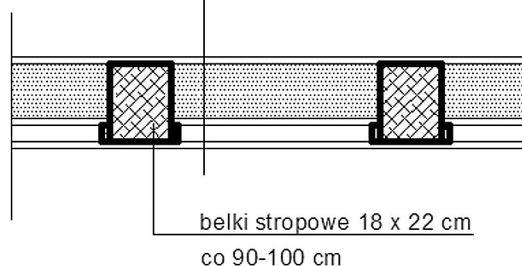
Rys. 5. Przekrój poprzeczny stropu nad parterem

ze ślepym pułapem według rysunku 5, belki stropowe o przekroju 18x22 cm w rozstawie co 90–100 cm.

Uwzględniając zinventaryzowany stan uszkodzeń stwierdzono, że stan techniczny drewnianych belek stropowych oraz pozostałych elementów stropu uniemożliwia eksploatację obiektu w części B. Ze względu na zbyt duże ugięcia, znaczną korozję biologiczną belek stropowych (szczególnie w części środkowej w tzw. pomieszczeniach mokrych),

duże zużycie wypełnienia postuluje się wymianę stropów w całym budynku.

Zły stan techniczny drewnianych stropów nad parterem i piętrem, zwłaszcza w części środkowej budynku, może zagrazać bezpiecznej eksploatacji obiektu i wskazuje na konieczność wykonania remontu stropu. W części środkowej konieczna jest natychmiastowa wymiana, pozostałe stropy do wymiany przy planowanym remoncie budynku. Sklepienia nie wymagają wzmocnienia, należy je osuszyć. Dach nie zagraża bezpieczeństwu użytkowania, jednak elementy więźby dachowej nie spełniają wymogów stanów

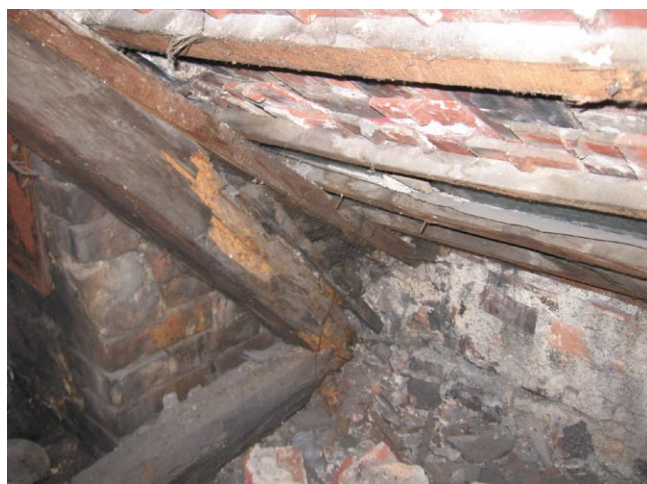
Rys. 7. Zawilgocona ścianka kolankowa; końcówki krokwi skorodowane, brak przypustnic, ugięte łąty pod dachówką

Widoczne są też liczne ubytki w konstrukcji więźby. Część z nich spowodowana jest usunięciem niektórych elementów konstrukcyjnych w trakcie licznych modernizacji dachu, część uległa znacznej korozji biologicznej. W najgorszym stanie są końcówki belek wiązarowych, końcówki krokwi oraz murłaty. Duże odległości między krokwiami spowodowały ugięcia lub złamania łąt pod dachówkami. Ścianki kolankowe wysokości ok. 30 cm, mocno zawilgocone, murłaty skorodowane, miejscami murłaty nie występują, krokwie oparte są bezpośrednio na murze. Stan techniczny dachu nie zagraża bezpieczeństwu, niezbędna jest jednak szybka naprawa konstrukcji więźby oraz wymiana pokrycia dachowego, aby nie dopuścić do dalszej destrukcji budynku.

granicznych nośności, zaleca się wykonanie zabezpieczenia, wymiany i wzmocnienia elementów.

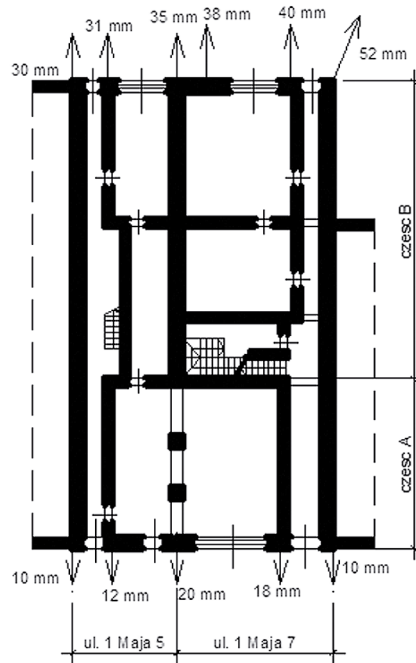
Rys. 9. Wielkości odchyłań od pionu ścian szczytowych

W trakcie wizji lokalnej zostały dokonane pomiary odchyień ścian szczytowych. Zmierzone odchylenia od pionu ścian do wysokości 5,0 m.

Największe wartości odchyień zanotowano w południowo-zachodnim narożniku ściany południowej wynoszące 52 mm, pozostałe wartości odchyień zawierają się w granicach 30–40 mm dla ściany południowej, 10–20 mm dla ściany północnej (rys. 9). Odchylenia skierowane są na zewnątrz budowli.
