# ANALIZA NOŚNOŚCI WYBRANEGO PRZYKŁADU USZKODZONEGO STROPU TYPU KLEIN

## ANALYSIS OF LOAD CAPACITY FOR SOME EXAMPLE OF THE DAMAGED KLEIN CEILING

dr inż. Ryszard CHMIELEWSKI (ryszard.chmielewski@wat.edu.pl)

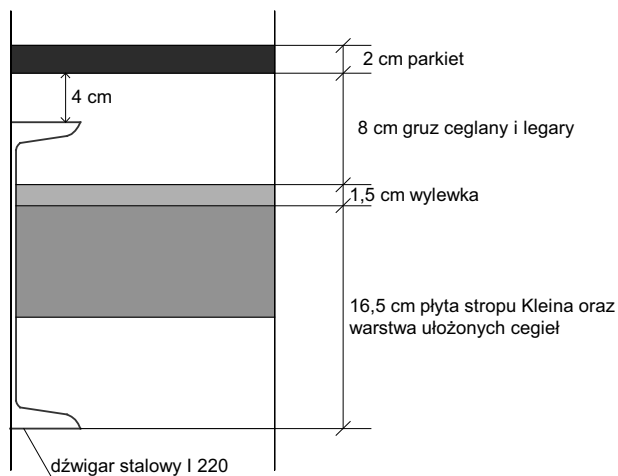
Rysunek 2.1. Schemat układu warstw stropu Klein’a

w tym nad piwnicą. Na podstawie pomiarów „in situ” stwierdzono, że jest to strop oparty na dwuteowych belkach stalowych IN 220. Maksymalny zmierzony rozstaw osiowy belek wynosi 1,50 m. Rozpiętość belek stropowych w świetle ścian wynosi 4,93 m. Belki oparte są na ścianach nośnych z cegieł pełnych. Na podstawie wykonanych miejscowych odkrywek ustalono następujący układ warstw stropu (w miejscu widocznych deformacji) – rys. 2.1.:

- płyta ceglana stropu Klein’a z cegły dziurawki o grubości 10 cm,
- warstwa luźno ułożonych cegieł (pełnej i dziurawki) o grubości 6,5 cm,
- wylewka betonowa o grubości 1,5 cm,
- warstwa gruzu ceglanego o grubości 8,0 cm,
- betonowa warstwa wyrównująca o grubości 1,0 cm,
- parkiet drewniany o grubości 2,0 cm.

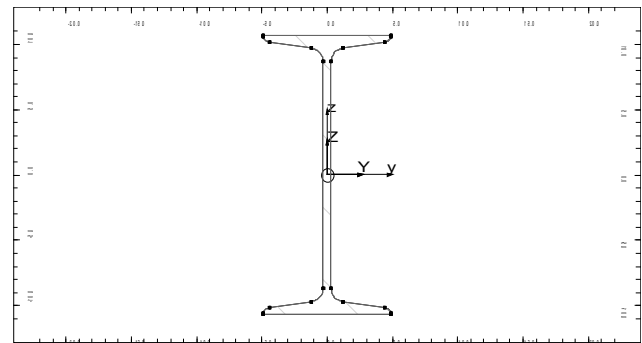
Rysunek 2.2. Przyjęta do analizy geometria osłabionego korozją przekroju poprzecznego belki stropu Klein’a

Ze względu na znaczne uszkodzenia korozyjne stalowych belek nośnych przeprowadzono dokładne ich pomiary obejmujące zakres korozji – jako miarodajne przyjęto parametry przekroju najbardziej uszkodzonego przez korozję. Powierzchniowe uszkodzenia korozyjne obejmowały warstwę brzegową na całym przekroju poprzecznym wzdłuż całej długości belki. Całkowita, zmierzona wysokość dźwigara IN 220 z uwzględnieniem skorodowanej warstwy wynosiła 21,4 cm. Również powierzchnie boczne środnika dwuteownika uległy korozji w wyniku której nastąpił ubytek materiału po minimum 1 mm z każdej strony. Korozja przekroju stalowego dźwigara – belki świadczy o występującym ciągłym zawilgoceniu warstw stropu. Na podstawie przeprowadzonej szczegółowej analizy osłabionego korozją przekroju poprzecznego belki określono jego aktualne parametry geometryczno-wytrzymałościowe – rys. 2.2.

Należy podkreślić, iż sztywność skorodowanej powierzchniowo istniejącej stalowej belki nośnej stropu Klein’a na zginanie zmniejszyła się do 67% wartości w chwili jej wbudowania, natomiast jej nośność na zginanie do 69% w odniesieniu do parametrów nieuszkodzonego przekroju poprzecznego tego dźwigara.

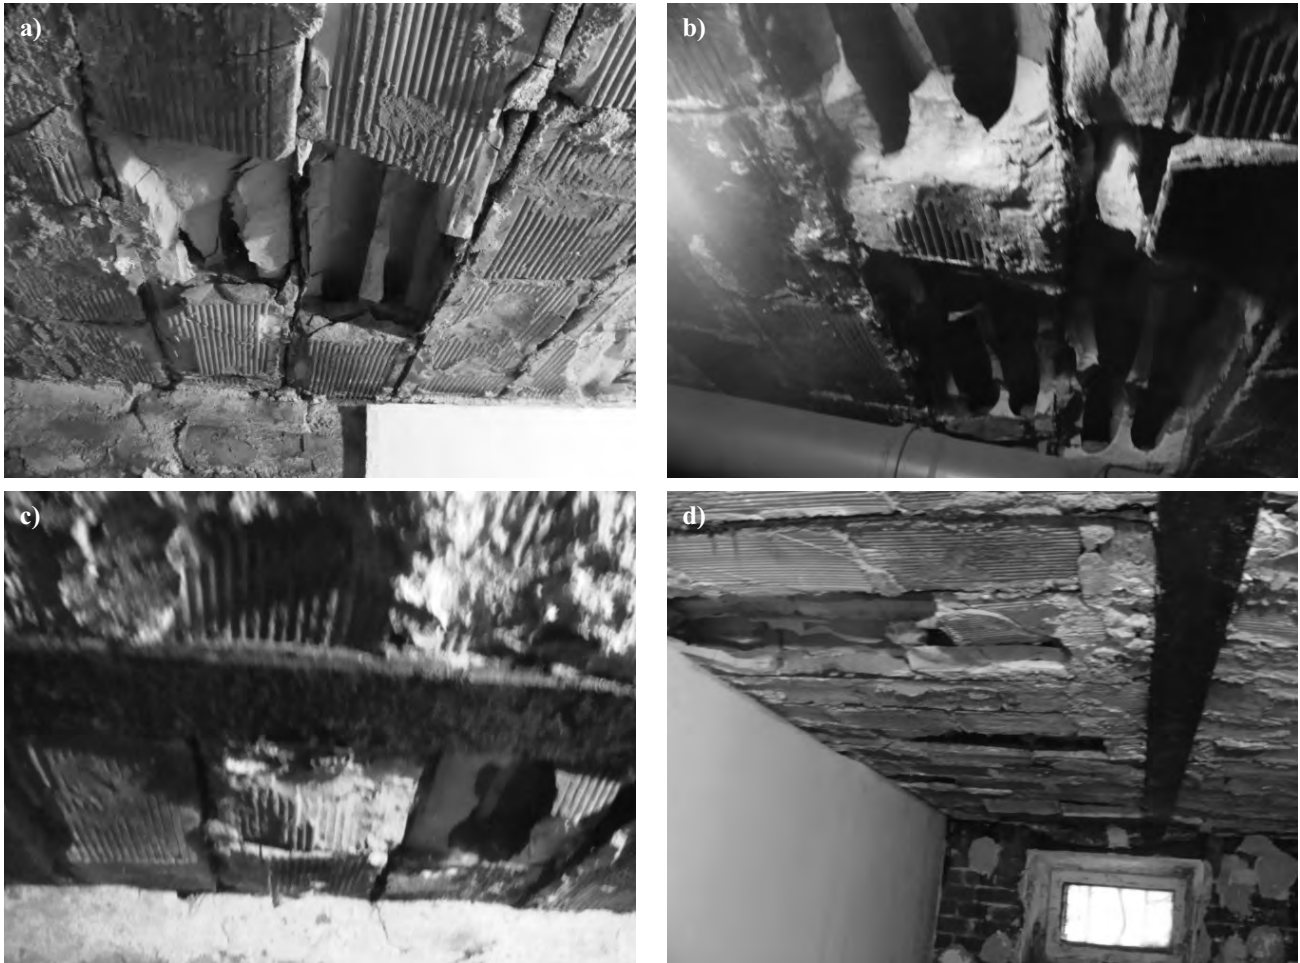
Kolejnym ocenianym elementem konstrukcyjnym stropu Klein’a była ceramiczna płyta stropowa. Stan techniczny tego elementu określono jako **zły** w pięciostopionwej skali ocen (bardzo dobry, dobry, dostateczny, zły, nadający się do rozbiórki) [4,5]. Biorąc pod uwagę przede wszystkim uszkodzenie korozyjne stalowych belek nośnych powodujące istotne osłabienie nośności tych elementów stropowych na zginanie, w chwili przeprowadzania oceny określono **bezpośrednie** zagrożenie **bezpieczeństwa konstrukcji nośnej** oraz **życia i zdrowia użytkowników** budynku mieszkalnego. Strop ten wymagał, więc zabezpieczenia **w trybie pilnym** poprzez jego podparcie za pomocą siatki podpór w rozstawie co  $\sim 1,2$  m na długości stalowych dźwigarów ponieważ stan techniczny tego fragmentu stropu Klein’a nad pomieszczeniami piwnic **groził bezpośrednim zawaleniem (katastrofą budowlaną)**. Stan techniczny przedmiotowego stropu przedstawiono na rys. 2.3.

Rysunek 2.3. a ÷ d) Widoczne uszkodzenia zbrojonej płyty ceglanej stropu Klein'a

Bezpośrednią przyczyną powstania uszkodzeń elementów konstrukcji nośnej – widocznego nadmiernego ugięcia oraz spękań elementów stropu Klein'a nad piwnicami w budynku wielorodzinnym było jego lokalne przeciążenie poprzez wykonanie dodatkowych warstw podłogowych oraz znaczne uszkodzenia korozyjne zarówno zbrojenia w szczególności płyt ceglanych, jak i stalowych stropowych belek nośnych będące wynikiem zawilgocenia całego przekroju poprzecznego stropu. Stan techniczny nadmiernie ugiętego stropu pod mieszkaniem nad parterem zagraża bezpośrednio bezpieczeństwu osób i minia. Stan techniczny pozostałych elementów konstrukcji nośnej budynku jest **zadawalający**. Potwierdzają to wyniki dotychczasowych okresowych obowiązkowych kontroli stanu technicznego tego obiektu budowlanego.

Uszkodzone elementy ceglanej płyty stropu Klein'a były skruszone, co powodowało wypadanie z niej cegieł, zaś jej zbrojenie w postaci płaskowników (bednarki) było skorodowane w takim stopniu, że utraciło ono minimalne parametry wytrzymałościowe. Zakres uszkodzeń płyty ceglanej spowodował, że jej wymiana na nową jest nieuzasadniona, zaś wykonanie naprawy poprzez odeskowanie od spodu stropu i wymianę nowych cegieł na zaprawie cementowej wraz z wymianą zbrojenia jest skomplikowana w wykonawstwie, a ponadto nie zapewni odciążenia stropu.

Zalecono, aby do czasu wykonania remontu fragmentu stropu Klein'a grożącego katastrofą budowlaną wraz ze wzmocnieniem uszkodzonych elementów konstrukcyjnych stropu, pomieszczenia nad nim wyłączyć czasowo z użytkowania.

- zdjęcie wszystkich warstw podłogowych (po uprzednim podparciu stropu),
- wymiana skorodowanej stalowej belki stropu pod pomieszczeniem kuchni lokalu nr 1,
- odtworzenie płyty stropowej poprzez zamontowanie na belkach stalowych prefabrykowanych płyt żelbetowych np. WPS (PS 170, PSW 170, T-27 lub inne),
- przed układaniem tych płyt należy dolną stopkę belek stalowych owinąć siatką drucianą, a górną stopkę belek w celu zwiększenia sztywności oraz zabezpieczenia przed korozją obetonować; aby zapewnić właściwą współpracę betonu i stali należy zastosować strzemiona z prętów o średnicy 6 lub 8 mm mocowanych do belki stalowej przez przyspawanie,
- na naprawionej płycie stropu ułożyć należy warstwę wyrównawczą i ocieplającą, np. z keramzytu, zaś całość należy wykończyć szlichtą cementową (podkładem) na siatce stalowej.
