Odwęglenie a wady powierzchni główki szyny

Streszczenie

Za pomocą pomiaru twardości badano wielkość odwęglania powierzchni tocznej nowych szyn. Dokonano przeglądu powstających podczas eksploatacji wad powierzchniowych główki szyny powiązanych z odwęglaniem. Opisano prawdopodobne przyczyny tworzenia się wad typu nadpęknięcia krawędziowe główki oraz wady falistości, mające związek z odwęglaniem powierzchni tocznej szyn, jak również możliwości zapobiegania występowaniu tych wad. Badania przeprowadzono na podstawie wymagań ujętych w normie PN EN 13674-1:2011 [6] oraz „Warunkach Technicznych Id-106:2010” [8].

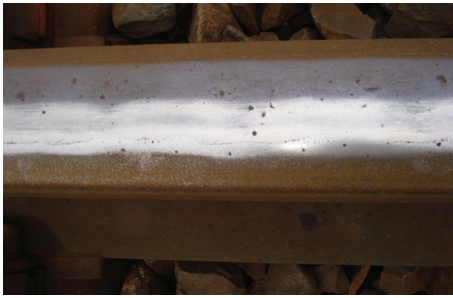
Rys. 1. Wgnioty po zgorzelinie na powierzchni szyny

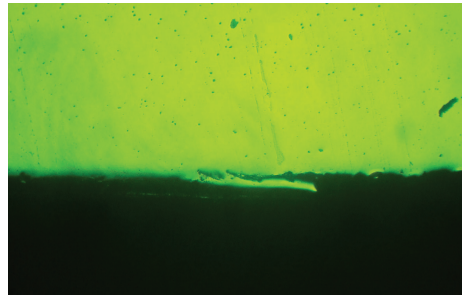
Rys. 2. Wada pochodząca z powierzchni materiału wsadowego

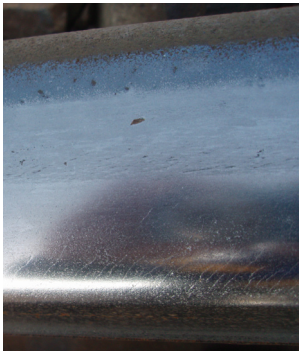
Natomiast do wad powierzchniowych szyn, powstałych podczas eksploatacji związanych w różnym stopniu z odwęgleniem, możemy zaliczyć podstawową wadę typu zmęczeniowego, tj. nadpęknięcie, tzw. *head checks* (wada 2223) według [5] w różnych konfiguracjach. W łukach torów o małym promieniu, wskutek działania obrzeży kół, powstają drobne nadpęknięcia krawędzi główki szyny, które ulegają rozwojowi w dalszej eksploatacji (rys. 3, 4). Nadpęknięcia te tworzą się na skutek silnego punktowego zgniotu bardziej miękkiej warstwy powierzchniowej główki szyny.

Rys. 3. Nadpęknięcia krawędziowe szyny

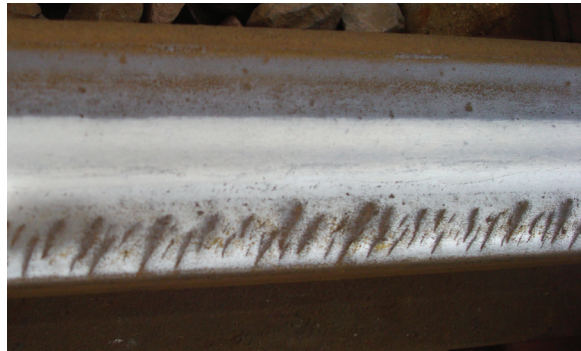
Rys. 4. Nadpęknięcia krawędziowe szyny

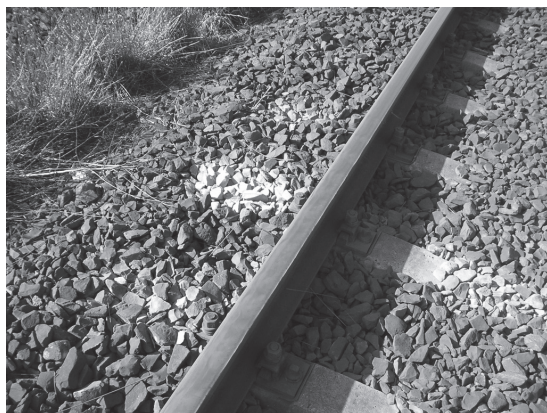
Na odcinkach prostych, w miejscach o niestabilnej nawierzchni, w których stwierdzono wychlapki, rozwija się nadpęknięcie zalegające do głębokości $1/3$ główki szyny (rys. 5). Nadpęknięcie powstające wewnątrz główki szyny ma swoje źródło w defektach struktury występujących w obszarach o dużym nasileniu wtrąceń niemetalicznych lub mikropęknięć, a także w miejscach szczególnie niekorzystnego rozkładu naprężeń w główce szyny. Rozwój tych wad o charakterze zmęczeniowym prowadzi do pęknięć szyn.

Rys. 5. Duże wady nadpęknięć krawędziowych w obszarze wychłapek

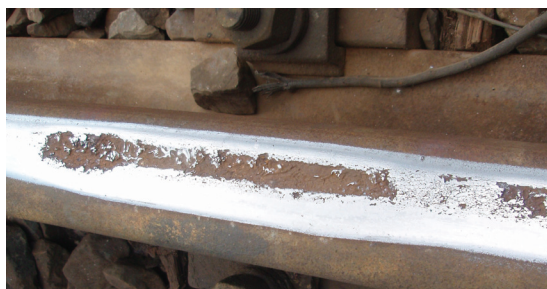
Ponadto można wyróżnić wady typu *squat* (wada 227) według [5] i *shelling* (wada 2221) według [5] (rys. 6), powstałe przeważnie na skutek miejscowego rozwarstwienia warstwy powierzchniowej szyn i jej wykruszenia, które wcześniej uległy tzw. buksowaniu lub gwałtownemu hamowaniu kół jednostki napędowej. Również nalepy oraz złuszczenie się powierzchni tocznej mają związek z mikropoślizgiem i energią tarcia przy współpracy koło – szyna oraz jakością struktury powierzchni szyn.

Rys. 6. Wada typu *squat* na powierzchni szyny

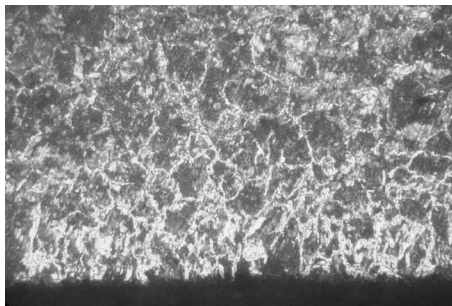
Na rysunku 10 pokazano mikrostrukturę odwęglonej powierzchni próbki szyny **A**. Liniami zaznaczono dopuszczalne odwęglenie dla szyny wynoszące 0,50 mm, oraz minimalne 0,30 mm zabezpieczające wymaganą twardość, a na rysunku 11 pokazano powierzchnię tej samej próbki z usuniętą warstwą odwęglenia o grubości 0,50 mm.

Rys. 10. Próbką nr 1/5 z odwęgleniem 0,50 mm, pow. 100x

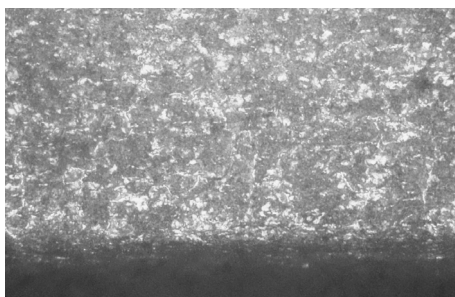
Rys. 11. Próbką nr 1/5 z zeszlifowaną warstwą 0,50 mm, pow. 100x

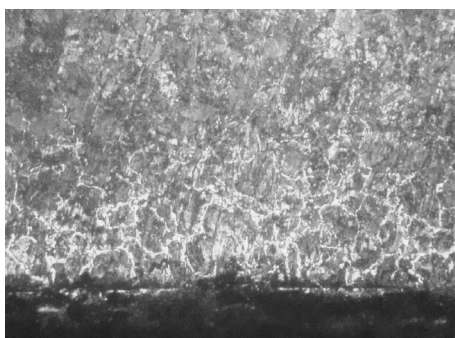
Na rysunku 12 pokazano mikrostrukturę odwęglonej powierzchni próbki szyny **E** o największej twardości. Linią zaznaczono minimalne odwęglenie 0,30 mm dające wymaganą twardość szyn. Na rysunku 13 pokazano powierzchnię tej samej próbki z usuniętą warstwą odwęgloną o grubości 0,30 mm.

Rys. 12. Próbką 5/3 z odwęglaniem 0,30 mm, pow. 100x

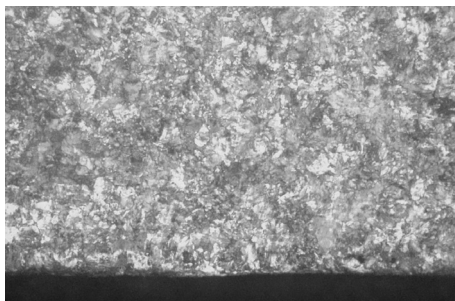
Rys. 13. Próbką nr 5/3 z zeszlifowanym odwęglaniem, pow. 100x

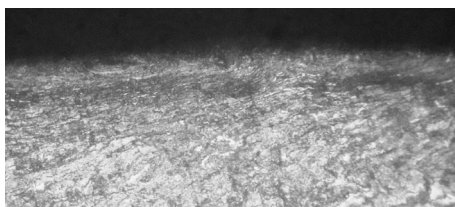
Na rysunku 14 pokazano zgniecioną warstwę powierzchniową próbki szyny po długim okresie eksploatacji. Widoczna jest silnie umocniona warstwa powierzchniowa, z której odwęglenie zostało usunięte w wyniku zużywania się powierzchni tocznej w czasie długotrwałej eksploatacji toru.

Rys. 14. Warstwa powierzchniowa z widocznym zgniotem, pow. 400x

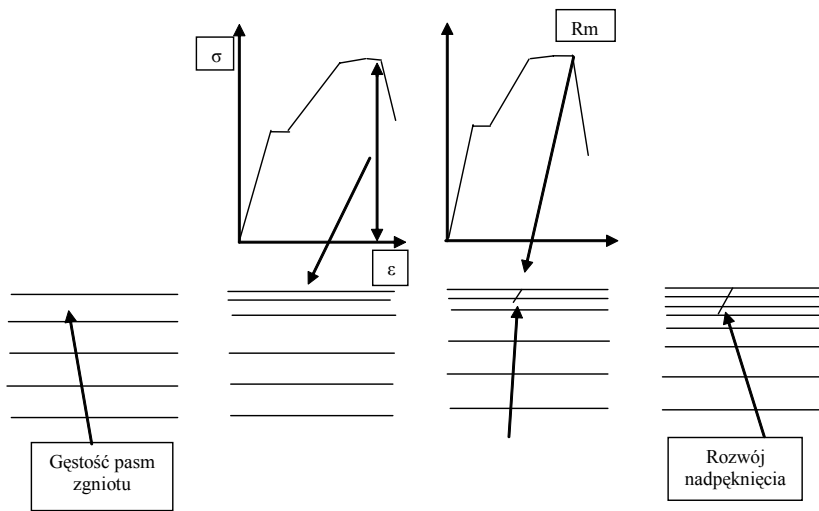
Odwęglenie powierzchni tocznej główki szyny na skutek zgniotu wywołanego naciskiem koła jest przyczyną wielu wad, w tym mikropęknięć powstających w łukach głównie na krawędzi tocznej szyny. W pierwszym etapie są to płytkie, drobne nadpęknięcia, które w miarę obciążenia torów przejeżdżającym taborem ulegają rozrostowi (rys. 5). Powstają one na skutek silnego zgniotu miękkiej, odwęglonej warstwy powierzchniowej, o niższej granicy plastyczności, podatnej na płynięcie powierzchniowe materiału. W miarę zwiększania stopnia zgniotu następuje zmniejszenie się płynięcia warstwy powierzchniowej i jej umocnienie przez tworzenie defektów strukturalnych, następnie tworzenie się nadpęknięć po przekroczeniu granicy wytrzymałości materiału w miejscach najsilniejszego zgniotu. Zachodzący jednocześnie proces zużywania się powierzchni tocznej jest zbyt wolny ażeby proces umacniania materiału był eliminowany (rys. 15).

Rys. 15. Prawdopodobny przebieg tworzenia się nadpęknięć w szynach

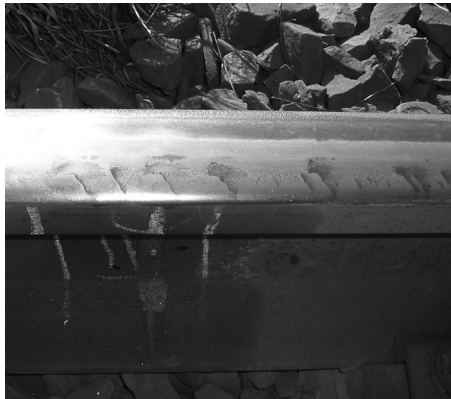
Natomiast na odcinkach prostych torów w miejscach o małej stabilności nawierzchni, w szczególności z wychlapkami, nadpęknięcia występują w postaci głębokich wad krawędzi główki szyny rzadziej ułożonych (rys. 16). Mechanizm tworzenia się tych wad jest podobny, z tym że dochodzą dodatkowo duże naprężenia zginające związane z nierównością torów oraz zwiększoną dynamiką jazdy na tych odcinkach wspomagające powstanie i rozwój nadpęknięć zmęczeniowych.

Rys. 16. Głębokie nadpęknięcia w szynach

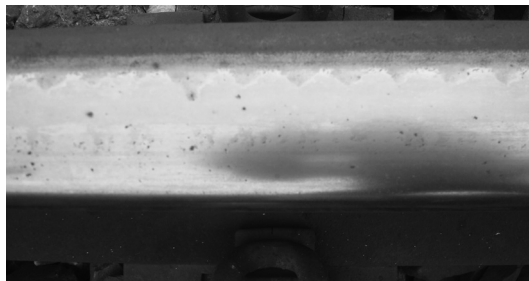
Zużycie faliste powierzchni tocznej szyn jest również związane z wielkością odwęglenia. Odwęglona, miękka powierzchnia jest bardziej podatna na drgania przejeżdżającego taboru, zwłaszcza w początkowej fazie tworzenia się zużycia falistego o długości fal rzędu od 30 do 90 mm [7]. Również w tym przypadku występuje płynięcie materiału spowodowane zgniotem powierzchni szyny (rys. 17).

Rys. 17. Powierzchnie toczne szyny z widocznym zużyciem falistym

W początkowym okresie w początkowym okresie eksploatacji torów, po zabudowaniu nowych szyn, stosowany jest proces szlifowania [1] główki szyny do głębokości około 0,30 mm, co daje pozytywny efekt w postaci wyeliminowania ewentualnego źródła wad, jakim jest miękka warstwa odwęglona. Płytkie wady w postaci wgniotów po zgorzelinie, rys mechanicznych i nadpęknięć krawędziowych są również usuwane, jednakże szlifowanie w późniejszym etapie powinno być poprzedzone szczegółową kontrolą stanu nawierzchni oraz jej naprawą. W takich przypadkach szlifowanie szyn eliminuje początki wad powierzchniowych szyn, natomiast w przypadku głębokich wad typu nadpęknięć krawędziowych szyn, szlifowanie nie przynosi spodziewanych efektów nawet po kilkakrotnym przejeździe pociągu szlifierskiego, a dodatkowo zwiększa koszty tych operacji.
