Bartosz MICHALAK¹

PĘKNIĘCIE ŚCIANY W MODERNISTYCZNYM KOŚCIELE POD WEZWANIEM NAJŚWIĘTSZEGO ZBAWICIELA W ZIELONEJ GÓRZE - PRZYCZYNA

CRACK OF THE WALL IN THE MODERNIST CHURCH OF THE HOLLY SAVIOR (NAJŚWIĘTSZEGO ZBAWICIELA) IN ZIELONA GÓRA – POSSIBLE CAUSE

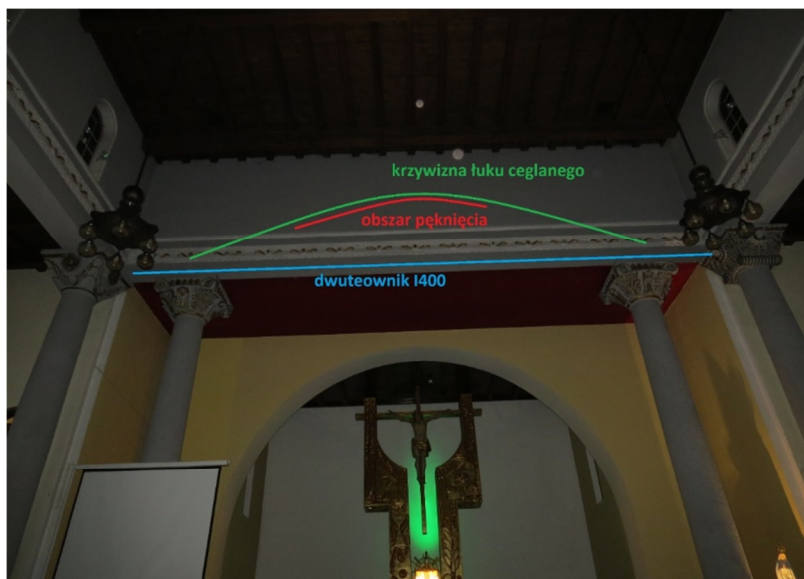
W roku 2015 na jednej ze ścian zauważono pęknięcie. Ściana ta znajduje się po stronie prezbiterium, przed ścianą tęczową, na wysokości górnych okien doświetlających nawę główną. Wykonano ją z cegły ceramicznej. Oparta została na ramie wykonanej z dwóch słupów żelbetowych oraz rygla z dwuteownika stalowego o wysokości 400 mm. Końcówki dwuteownika dodatkowo wsparto na ścianach nośnych po obu stronach prezbiterium. Fragment ściany stanowi oparty na głowicach wewnętrznych słupów ceglany łuk odciążający. Przestrzeń pod krzywizną łuku zabudowano ceglami. Pęknięcie pojawiło się w miejscu połączenia ceglano-ceglany łuk z ceglami wypełniającymi przestrzeń pod nim (Rys. 5). Należy w tym miejscu zauważyć, że pęknięcie zaczyna się mniej więcej od środka łuku i biegnie dalej w kierunku strony lewej, patrząc w kierunku prezbiterium (Rys. 6). Po stwierdzeniu uszkodzenia wykonano plomby gipsowe, w celu obserwacji ewentualnego postępu (Rys. 7). Po roku pęknięcie nie powiększyło się, nie wystąpiły także uszkodzenia w żadnym innym miejscu. Wewnątrz nawy miejsce uszkodzenia tynku otynkowano i pomalowano.

Rys. 5. Miejsce pęknięcia – widok z wnętrza kościoła (Autor, 2016)

Fig. 5. Place of crack – view from inside the church (Author, 2016)

to spowodować, że wystąpiła różnica wysokości pomiędzy punktem podparcia początku łuku ceglanego (na dwuteowniku, ale w osi głowicy słupa), a poziomem warstwy cegieł z wypełnieniem (na dwuteowniku, poza osią głowicy słupa) (Rys. 5 i 6). Uznając tę przyczynę za prawdopodobną należy zastanowić się nad powodem osiadania słupa. Należałoby w tym celu zbadać warunki gruntowo-wodne działki, na której wzniesiono budynek. Przeprowadzona w roku 2010 analiza zawilgocenia ścian przyziemia [2], opisana szerzej w artykule autora [3] wskazuje na występowanie w gruncie, na wysokości ścian przyziemia, znaczące ilości wody. Niekorzystne spadki terenu (w kierunku budynku) oraz brak дренаży mogły doprowadzić do osłabienia nośności gruntu pod żelbetową stopą fundamentową lewego filara.

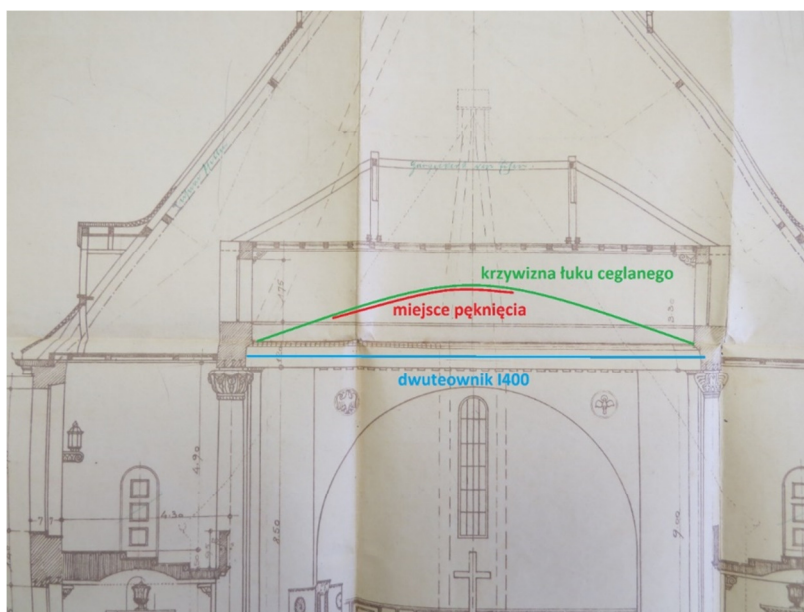
Rys. 6. Miejsce pęknięcia – przekrój poprzeczny budynku z dokumentacji projektowej z 1915 r. (Archiwum Państwowe w Zielonej Górze)

Fig. 6. Place of crack – a cross section of the building of the project documentation of 1915. (State Archive in Zielona Gora)

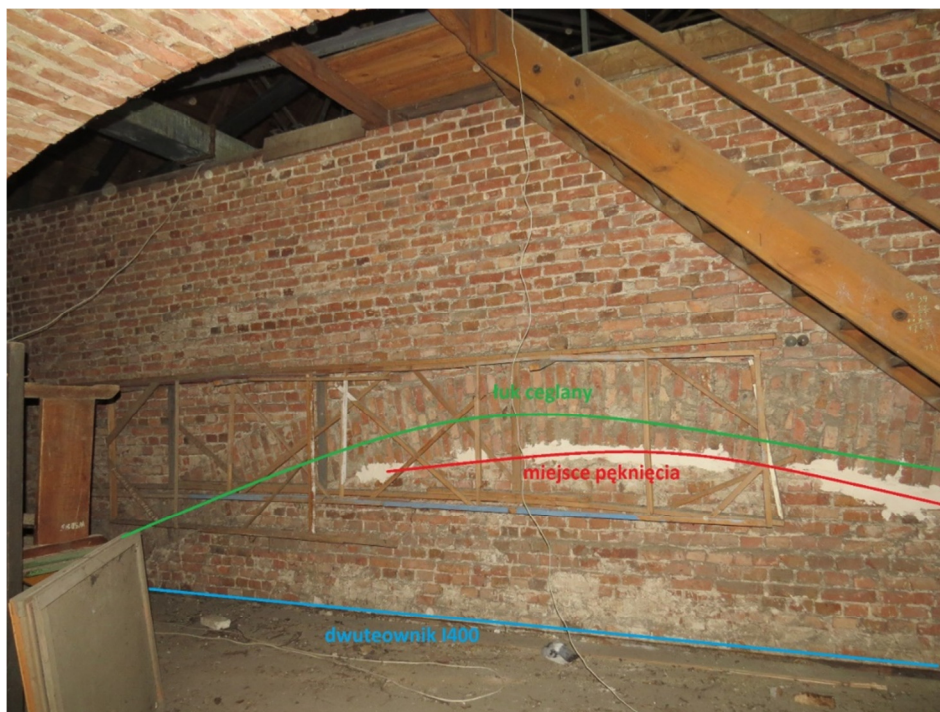
Rys. 7. Miejsce pęknięcia i plomby gipsowe - widok z poziomu poddasza (Autor, 2016)

Fig. 7. Place of crack and gypsum seals– a view from the attic (Author, 2016)

Opisywane w niniejszym artykule pęknięcie jest w zasadzie odspojeniem się warstwy cegieł wypełniającej przestrzeń pod krzywizną łuku odciążającego od niego samego. Struktura uszkodzenia świadczy o tym, że łuk pozostał nienaruszony a nastąpiło jedynie obniżenie warstwy wypełniającej. Warstwa ta opiera się jednak na potężnym dwuteowniku stalowym o wysokości 400 mm, ten z kolei na głowicach żelbetowych słupów oraz ścianach nośnych po obu stronach prezbiterium. Możliwą przyczyną takiego stanu rzeczy jest nierównomierne osiadanie jednego ze słupów, co doprowadziło do zwiększenia ugięcia dwuteownika i jednocześnie obniżenia się warstwy wypełnienia z cegieł. Argumentem świadczącym o prawdziwości takiego założenia jest wyraźne przesunięcie linii pęknięcia w kierunku lewego słupa (patrzac w kierunku prezbiterium). Wskazuje to na możliwość obniżenia się dwuteownika właśnie w okolicy miejsca podparcia przez słup. Nie doprowadziło to do opuszczenia się całej lewej strony dwuteownika, ponieważ jest on wciąż niezależnie podparty na końcu o narożnik dwóch ścian nośnych. Z tego powodu ugięcie zwiększyło się w pobliżu miejsca połączenia ze słupem, czyli w kierunku środka rozpiętości. Mogło

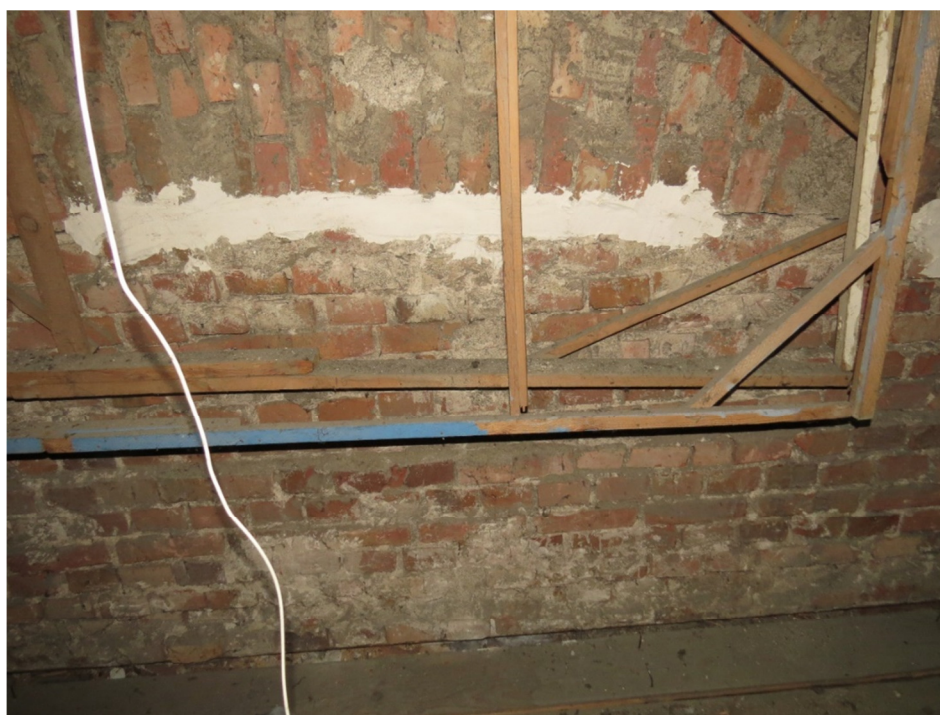
Od momentu wykonania plomb gipsowych oraz otynkowania pękniętej ściany nie pojawiły się żadne dodatkowe uszkodzenia, a opisywane pęknięcie nie zwiększyło się (Rys. 8). Świadczy to o tym, że dalsze osiadanie nie nastąpi-

Rys. 8. Nienaruszone plomby gipsowe w miejscu pęknięcia (Autor, 2016)

Fig. 8. Intact seals in the place of crack (Author, 2016)

ło i konstrukcja ustabilizowała się. Kwestią wymagającą dodatkowych badań jest możliwość pojawienia się dodatkowych, niekorzystnych naprężeń w dwuteowniku stalowym. Kolejnym problemem jest wciąż nie do końca zbadany i rozwiązany poziom wód gruntowych oraz związanej z tym nośności gruntów na poziomie fundamentów. Skutkiem lekceważenia problemu, mogą być dalsze niekorzystne oddziaływania na elementy konstrukcyjne.
