Lucyna PRZYWARA¹, Agnieszka JASZCZUROWSKA²

¹ University of Bielsko-Biala, Department of Environmental Protection and Engineering, Willowa 2,
43-309 Bielsko-Biala, Poland

Charakterystyka fizyczna i chemiczna osadów korozyjnych w rurach żelaznych eksploatowanych w obecności przepływu wody

Physical and chemical characteristics of corrosion deposits in iron pipes operated in presence of water flow

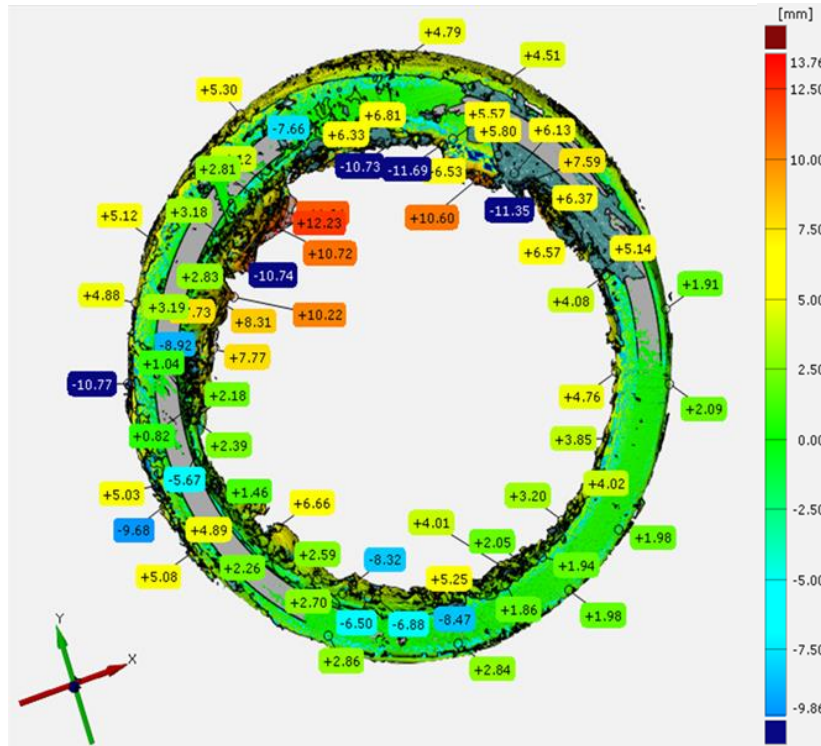
Badanie powierzchni zewnętrznej i wewnętrznej przewodów wodociągowych za pomocą aparatury skaningowej pozwoliło na ukazanie ognisk postępującej korozji w postaci narośli i wżerów korozyjnych. W przypadku wodociągu żeliwnego 1 zaobserwować można znaczące zmniejszenie się średnicy przewodu spowodowane poprzez jego zarastanie osadami korozyjnymi, których wielkość wynosiła nawet 12 mm, a głębokość ubytków w strukturze wynosiła do -11,69 mm. Jednak powierzchnia wewnętrzna tego przewodu charakteryzowała się głównie naroślami o wielkości do 4 mm i ubytkami w postaci wżerów do -5 mm. Obraz uzyskany z programu GOM Inspect dla rury żeliwny 1 przedstawiono na Rys. 3.

Rys. 3. Przekrój rury żeliwnej 1.
Fig. 3. Cross-section of cast iron pipe 1.

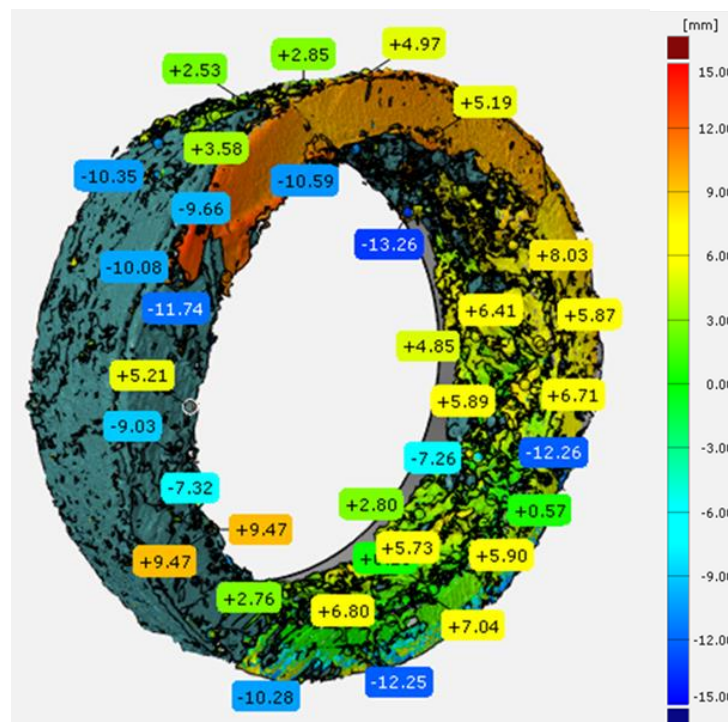
Przewód żeliwny 2, w porównaniu z rurą 1, posiadał znacznie więcej wżerów korozyjnych w swojej strukturze o wielkości od -10 mm do nawet -13 mm. Z tego też powodu światło przewodu nie było nadmiernie zmniejszone. Wewnętrzna powierzchnia rury charakteryzowała się niejednorodną warstwą korozji o grubości od 2 do 9 mm (Rys. 4.)

Rys. 4. Przekrój rury żeliwnej nr 2.
Fig. 4. Cross-section of cast iron pipe 2.

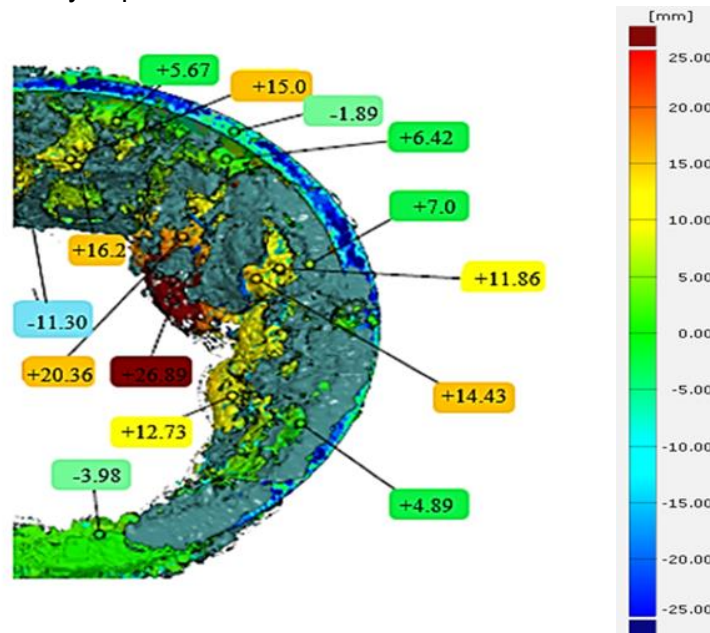
Powierzchnia wewnętrzna rury stalowej 3 była pokryta złożami korozyjnymi, których wielkość utrudniła analizę całej średnicy przewodu, dlatego przedstawiono fragment z największymi naroślami wynoszącymi nawet ponad 26 mm (Rys. 5). Ubytki na powierzchni wewnętrznej przewodu w postaci wżerów były obecne, ale w stopniu nieznacznym w porównaniu do pozostałych analizowanych przewodów.

Rys. 5. Przekrój rury stalowej 3.
Fig. 5. Cross-section of steel pipe 3.

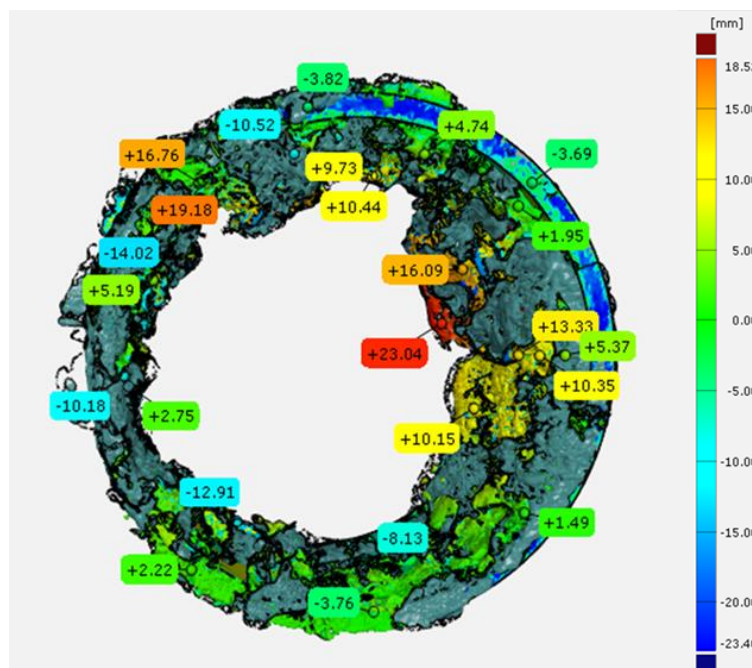
Analizując rurę stalową 4 stwierdzono, że głównym problem dotyczącym tego przewodu jest zarastanie osadami korozyjnymi. Wielkość narośli wynosiła ponad 23 mm i były one dominujące na powierzchni wewnętrznej przewodu. Istniały również ubytki w strukturze obecne na ściankach zewnętrznych o wartościach przekraczających -14 mm (Rys. 6).

Rys. 6. Przekrój rury stalowej 4.
Fig. 6. Cross-section of steel pipe 4.

Największą liczbą wżerów korozyjnych na całej swojej powierzchni cechowała się rura żeliwna 2, natomiast najgłębsze ubytki w strukturze odnotowano dla rury stalowej 4 (ponad 14 mm). Zarastanie przewodów ze stopów żelaza wiąże się ze zmniejszeniem prędkości przepływu wody poprzez zwiększenie oporów jej przepływu. Każdy z przewodów w mniejszym i większym stopniu posiadał pomniejszoną średnicę wewnętrzną na skutek zarastania przewodu naroślami korozyjnymi. Największe wartości odnotowano dla rury stalowej 3 i 4, odpowiednio ponad 26 mm i 23 mm. Zarastanie przewodów oraz ilość wżerów korozyjnych niekoniernie musi być utożsamiana z czasem eksploatacji przewodu w sieci, co potwierdzają uzyskane wyniki również innych badaczy [Baig i in. 2017, Lytle i in. 2020]. Przewody użytkowane w czasie ponad 50 i 60 lat posiadały mniej osadów, aniżeli rurociągi działające w sieci w przedziale czasowym 30–45 lat. Należy jednak zauważyć, że na sposób osadzania się nalotów oraz powstawania wżerów wpływa nie tylko agresywność środowiska, działalność życiowa bakterii czy rozbiory wody w sieci, ale także rodzaj materiałów i ochrony antykorozyjnej w zastosowanych przewodach wodociągowych. Wprawdzie analizowane przewody były rurami, których głównym składnikiem było żelazo, ale jedne z nich były żeliwne, a drugie stalowe.

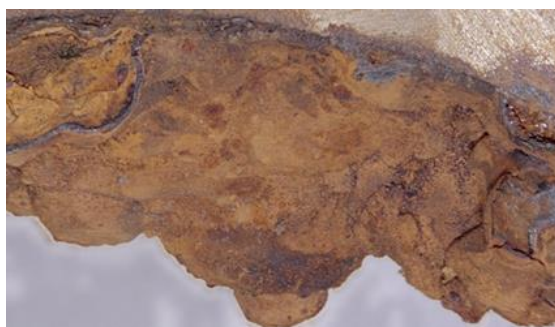
Przeprowadzona analiza chemiczna osadu korozyjnego obecnego na wewnętrznej powierzchni przewodów wodociągowych pozwoliła na określenie składu chemicznego osadu. W literaturze chemizm osadów korozyjnych nie jest do końca poznany i budzi wiele kontrowersji. Zawartość poszczególnych pierwiastków w osadzie jest niezwykle ważna, w szczególności, jeśli przez przewody przepływa woda przeznaczona do spożycia przez ludzi. Powstałe osady tworzą tuberkule – specyficzne formy osadów (Rys. 7 i 8).

Rys. 7. Osad korozyjny wewnątrz rury żeliwnej (fot. A. Jaszczurowska).

Fig. 7. Corrosive deposit inside the cast iron pipe (photo by A. Jaszczurowska) .

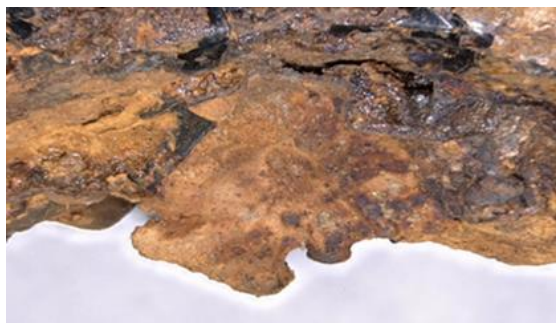
Rys. 8. Osad korozyjny wewnątrz rury stalowej (fot. A. Jaszczurowska).
Fig. 8. Corrosive deposit inside the steel pipe (photo by A. Jaszczurowska).
