ANALIZA PRZYCZYŃ NIERÓWNOMIERNEGO OSIADANIA PODPÓR ESTAKADY W CIĄGU DROGI DWUJEZDNIOWEJ¹

Iwona JANKOWIAK, Arkadiusz MADAJ
Politechnika Poznańska

**CAUSES ANALYSIS OF SUPPORTS SUBSIDANCE OF BRIDGE
STRUCTURE ALONG DUAL CARRIAGEWAY ROAD****Summary**

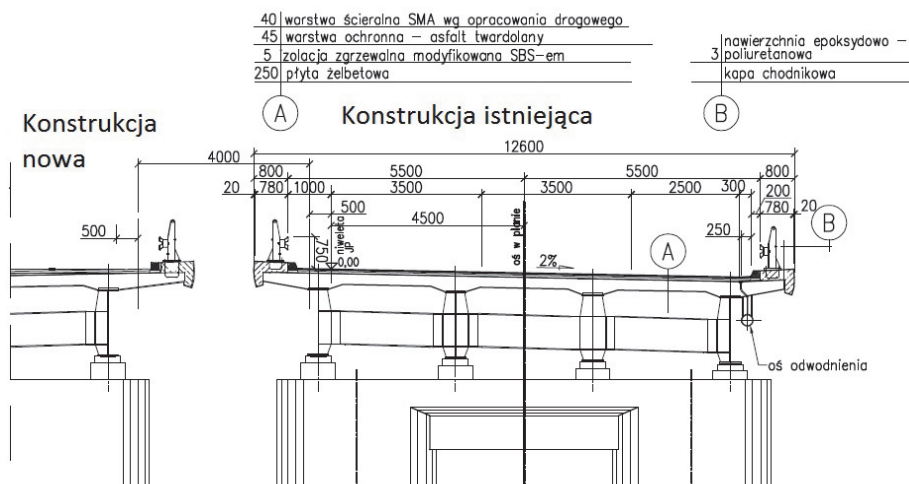
Rys. 1 Przekrój poprzeczny konstrukcji istniejącej

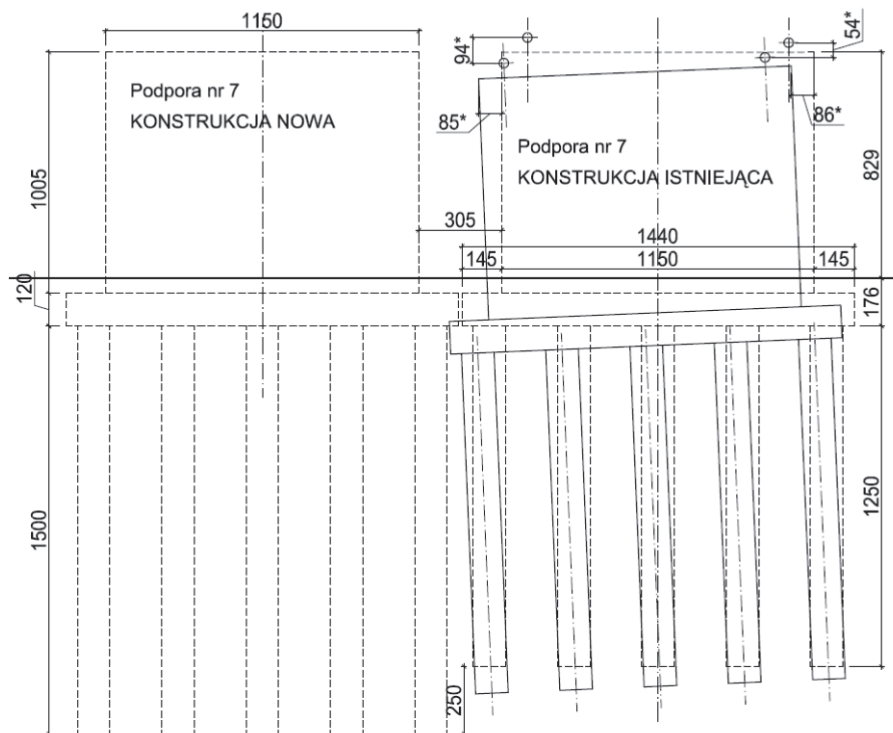
Rys. 2. Schemat przemieszczeń pionowych i bocznych podpory nr 7 konstrukcji istniejącej (wymiary oznaczone * przedstawiają przemieszczenia podpór w [mm], pozostałe wymiary podpór podano w [cm])

- P1 (przyczółek południowy):
 - strona zachodnia - 6,0cm; strona wschodnia – 2,0cm,
 - różnica osiadania krawędzi podpory: 4,0cm (przechył w kierunku estakady zachodniej).
- P7 (filar):
 - strona zachodnia – 12,0cm; strona wschodnia – 5,0cm,
 - różnica osiadania krawędzi podpory: 7,0cm (przechył w kierunku estakady zachodniej).

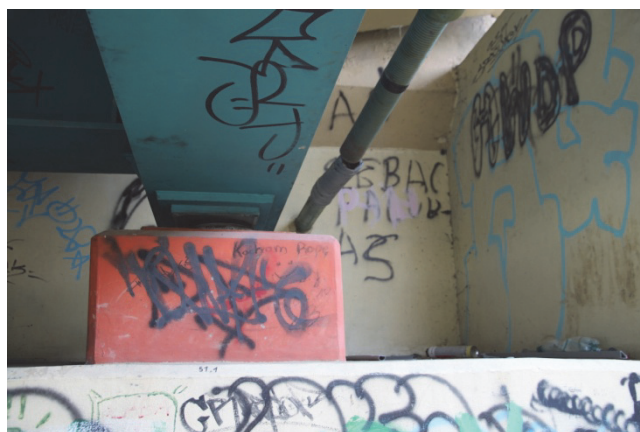
Fot. 1. Przemieszczenie poziome elementów łożyska wielokierunkowo przesuwne na podporze 1 (na przycółku)

Analiza wyników pomiaru przemieszczeń pionowych podpór wskazuje, że największe różnice osiadania podpór występują w podporach P1 (4,0cm) oraz P7 (7,0cm). Są to podpory, w których zaobserwowano wyraźne wzajemne przemieszczenia poziome (prostokątne do osi mostu) elementów łożysk (podpora P1 – przemieszczenie poziome ok. 36mm, podpora P7 – przemieszczenie poziome ok. 56 mm).

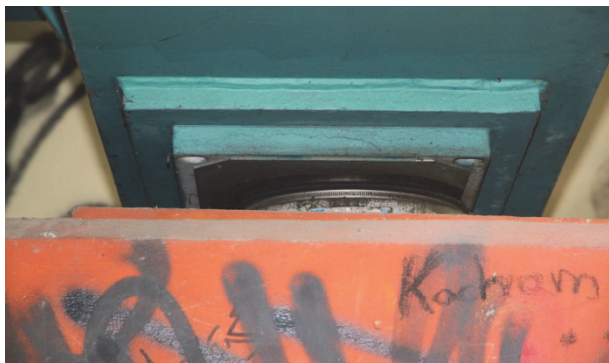
Fot. 2. Przemieszczenie poziome elementów łożyska wielokierunkowo przesuwne na podporze 1 (na przyczółku) – zbliżenie z fot. 1

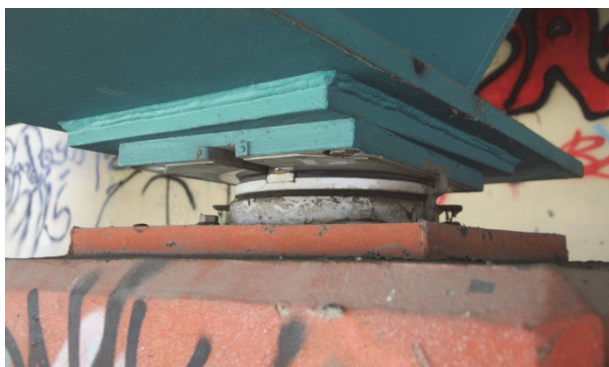
Fot. 3 Przemieszczenie poziome elementów łożyska jednokierunkowo przesuwne na podporze 1 (na przyczółku). Widoczne skrócenie blachy nadłożyskowej względem blachy klinowej spawanej do pasa dźwigara

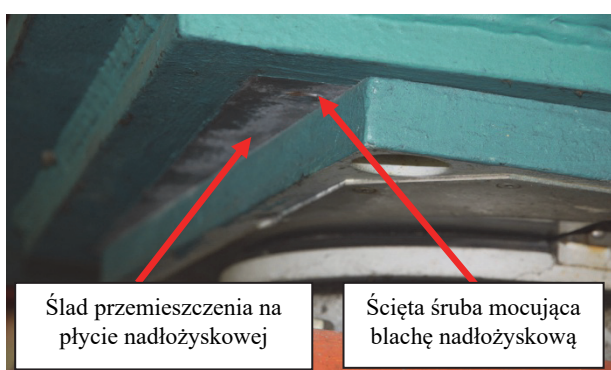
Fot. 4 Przemieszczenie poziome elementów łożyska jednokierunkowo przesuwne na przyczółku. Ścięcia śrub mocujących blachę nadłożyskową (max. przemieszczenie 36mm) (widok ogólny łożyska pokazano na fot. 3)

Skutkiem różnicy w osiadaniu krawędzi podpór P1 i P7 są obserwowane na łożyskach przemieszczenia poziome (prostopadłe do osi estakady) i ścięcie śrub mocujących łożysko jednokierunkowo przesuwne. Natomiast w podporze P10 zaobserwowano pierwsze oznaki przemieszczeń poziomych.

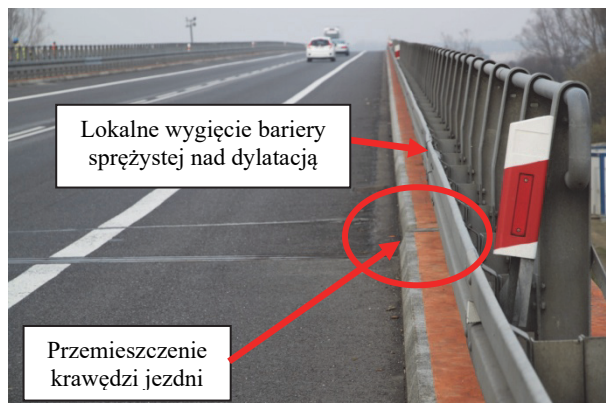
Fot. 5 Przesunięcie krawężnika (krawędzi jezdni) jako skutek przemieszczenia przyczółka (podpory nr 1)

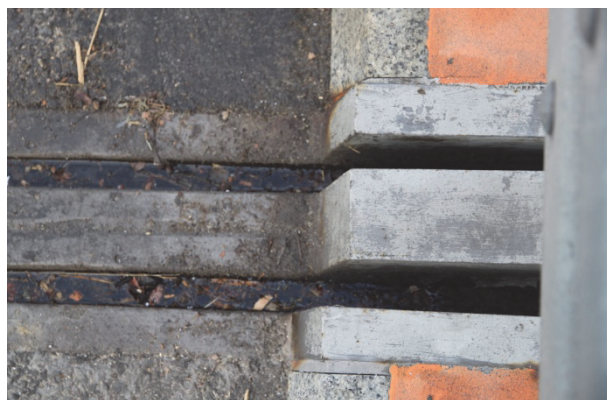
Fot. 6 Przesunięcie poprzeczne urządzenia dylatacyjnego (krawędzi jezdni) jako skutek przemieszczenia przyczółka (podpory nr 1)

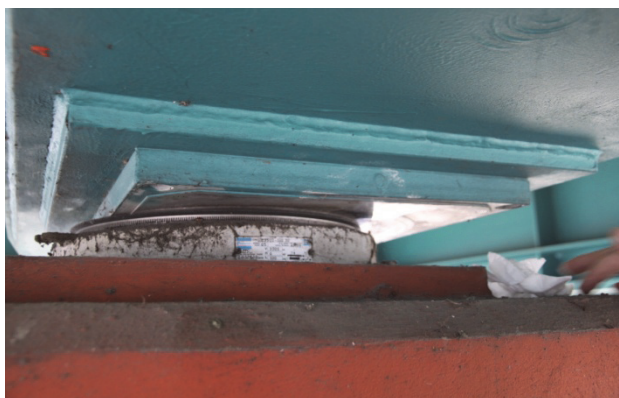
Fot. 7 Przesunięcie poziome elementów łożyska względem dźwigara na podporze 7

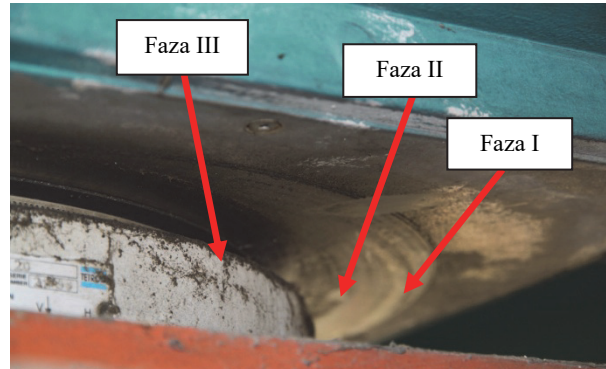
Ślady zabrudzenia blach ślizgowych (fot. 8) wskazują, że przemieszczenia następowały skokowo – w trzech fazach. Jest to prawdopodobnie związane z etapami zwiększania obciążenia podpór budowanej estakady zachodniej:

- faza I – wykonanie podpór,
- faza II – montaż konstrukcji stalowej,
- faza III – betonowanie płyty pomostowej.

Fot. 8 Ślady skokowych przemieszczeń blach ślizgowych w łożysku na podporze nr 7 – szczegół łożyska pokazany na fot. 7

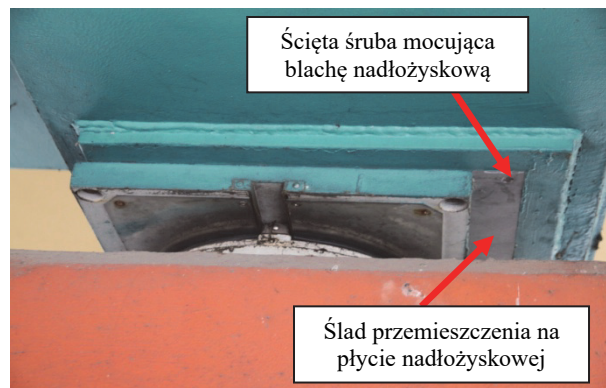
Fot. 9 Przesunięcie poziome elementów łożyska wielokierunkowo przesuwne na podporze 7 – przesunięcie prostopadłe do osi mostu – ok. 56mm

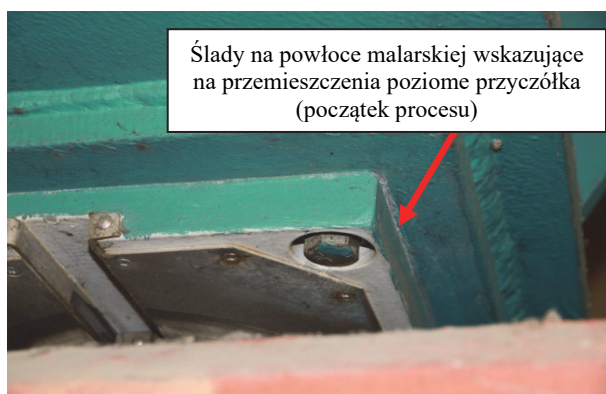
Fot. 10 Pierwsze objawy przemieszczeń poziomych podpory nr 10 (przyczółka od strony północnej)

- P10 (przyczółek północny)
 - strona zachodnia - 4,0cm; strona wschodnia – 2,0cm,
 - różnica osiadania krawędzi podpory: 2,0cm (przechyl w kierunku estakady zachodniej).

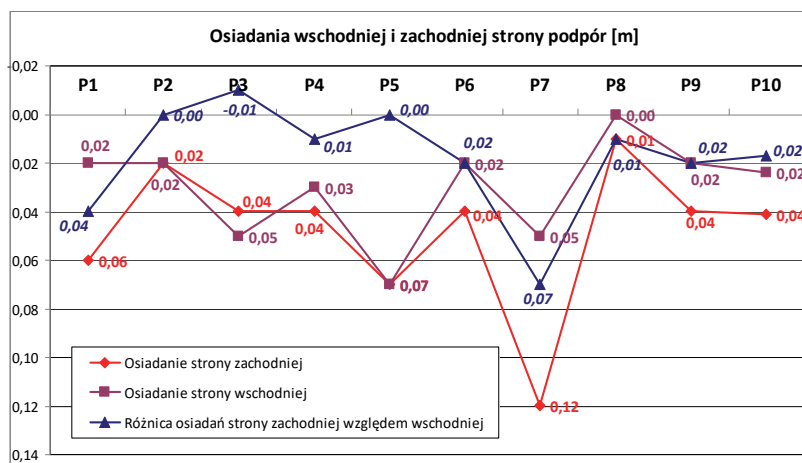
Rys. 3: Zestawienie wartości osiadań podpór konstrukcji wschodniej pomierzone dla strony wschodniej i zachodniej każdej z podpór oraz różnic w osiadaniach strony zachodniej każdej podpory względem jej strony wschodniej (wartość dodatnia oznacza większe osiadania podpory od strony nowo budowanej konstrukcji zachodniej)
