Dr inż. Wojciech Kocot*)

Wykorzystanie wyników obserwacji wiaduktu podczas ujawniania się wpływów górniczych do analizy sposobu podparcia jego przęsła

The application of results of observations of an overpass bridge performed during the occurrence of mining impacts for the analysis of the method of its span support

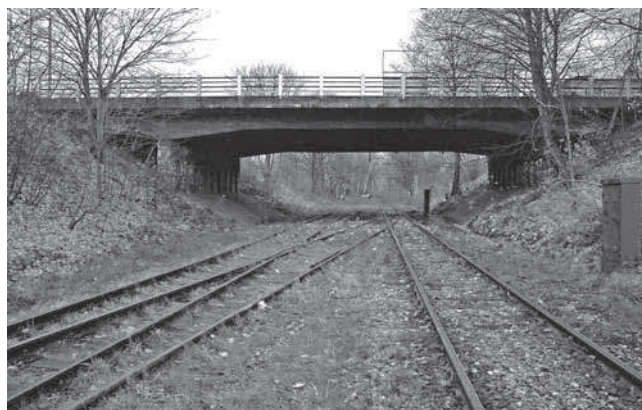
Rys. 1. Widok wiaduktu od strony południowo-wschodniej, wzdłuż torów kolejowych

Fig. 1. View of the bridge from the south-east, along the railroad tracks

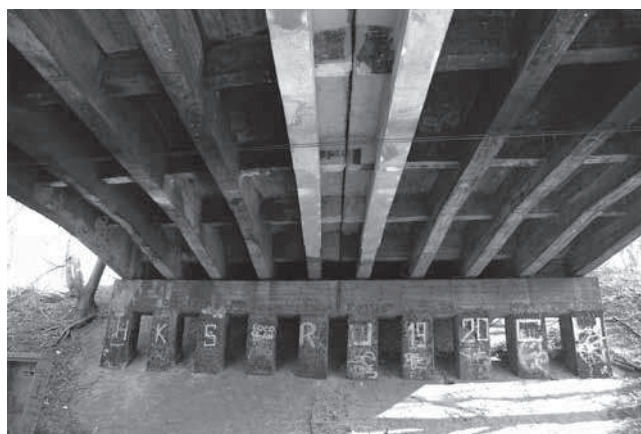
Rys. 4. Widok wiaduktu od spodu, od strony północnej, widoczne główne elementy konstrukcyjne: podłużne belki główne, poprzecznice oraz filary
 Fig. 4. View of the bridge from below, from the north, the main structural elements are visible

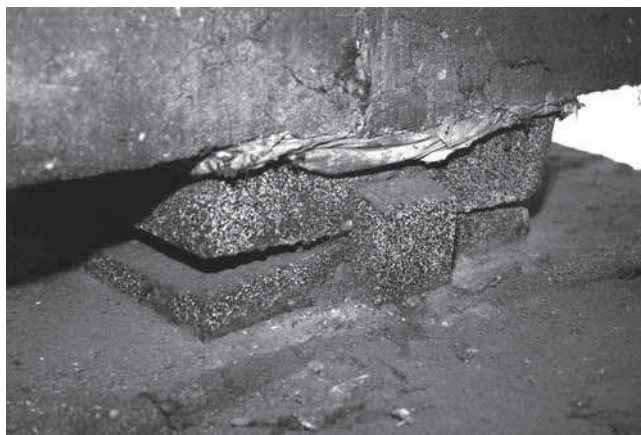
Przęsło zostało oparte na podporach za pośrednictwem dwudziestu łożysk stycznych – osobne łożysko w osi każdej belki podłużnej, na obu jej końcach. Wszystkie łożyska wykonano jako styczne, z ogranicznikami przesuwu w kierunku poprzecznym. Od zewnątrz wszystkie wyglądały jednakowo (np. rys. 6), niektóre z nich mogły jednak wewnątrz skrywać trzpień blokujący możliwość przesuwu. Wobec braku dokumentacji technicznej, bez uniesienia przęsła nie było możliwe rozeznanie funkcji poszczególnych łożysk. Za najbardziej prawdopodobny uznano wariant, że wiadukt został zaprojektowany i wykonany zgodnie z zasadami budowy mostów na terenach górniczych. Oznaczałoby to, że wiadukt posiada dwa łożyska stałe (styczne, unieruchomione wewnątrz stalowym trzpieniem), podpierające środkową belkę każdego przęsła na jednej z podpór (północnej lub południowej), a pozostałe łożyska przesuwne – bez trzpienia. Mając na względzie czas budowy wiaduktu wzięto także pod uwagę możliwość, że wszystkie łożyska na jednym z filarów wykonano jako stałe (zablokowane trzpieniem), a wszystkie na drugim jako przesuwne (bez trzpienia).

Rys. 6. Jedno z łożysk stycznych przed usunięciem ograniczników przesuwu poprzecznego

Fig. 6. One of the contact bearings before removing lateral movement stoppers

z tego zabiegu. W ramach przygotowania wiaduktu do przejęcia wpływów górniczych zdecydowano się na usunięcie ograniczników przesuwu poprzecznego na wszystkich łożyskach, za wyjątkiem łożysk belek środkowych (E3 i W3). Przy założeniu opisanego w pkt 2 prawdopodobnego układu łożysk, uzyskano by wówczas poprawny schemat łożyskowania każdego z przęseł (por. rys. 7), a to:

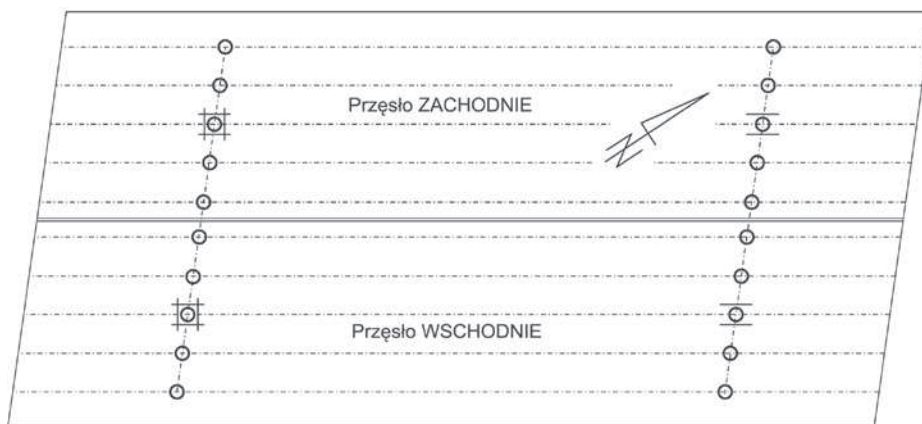
Rys. 7. Schemat ułożyskowania przęseł zgodnie z przyjętymi założeniami, po usunięciu zbędnych ograniczników przesuwu poprzecznego

Fig. 7. Schematic span bearings in accordance with the adopted assumptions, after removing unnecessary lateral movement stoppers

- pod środkową belką każdej części wiaduktu, na jednej z podpór (północnej lub południowej) łożysko stałe,
 - na przeciwległym końcu tej samej belki łożysko jednokierunkowo-przesuwne (z pozostawionymi ogranicznikami przesuwu poprzecznego),
 - wszystkie pozostałe łożyska wielokierunkowo-przesuwne.
- Konsekwencje ewentualnego błędu, co do przyjętych założeń odnośnie do istniejącego układu łożysk, przy tak małych prognozowanych wskaźnikach deformacji nie mogły być duże.

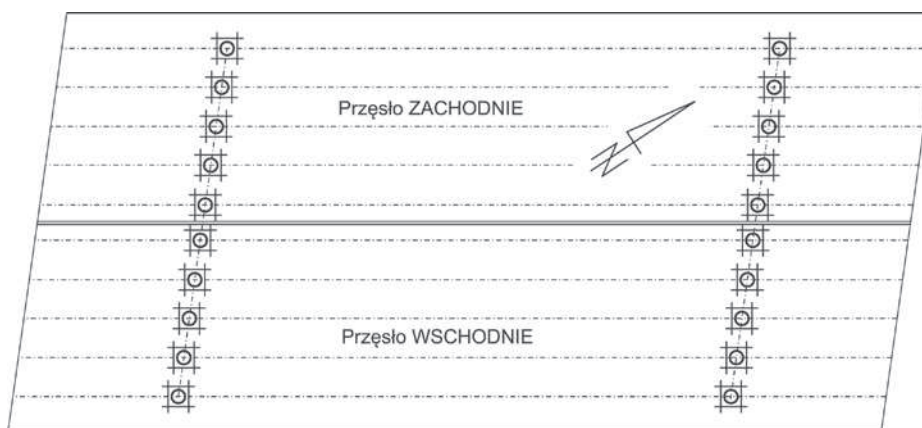
Rys. 8. Faktyczny schemat ułożyskowania przęseł, oznaczenia łożysk jak na rys. 7

Fig. 8. The actual scheme of the span bearings, the bearings designated as in Fig. 7.

od pierwotnie zakładanego. Sugerują, że **wszystkie łożyska wiaduktu posiadają wewnątrz trzpień blokujący, czyli wszystkie pełnią funkcję łożysk nieprzesuwnych** (por. rys. 8). Z tego powodu, poziome odkształcenia ściskające ujawniające się w kierunku podłużnym obiektu, zamiast przemieszczeń na łożyskach spowodowały przechylenie filarów. Małe wartości wskaźników deformacji terenu sprawiły, że nie doszło do powstania uszkodzeń obiektu, związanych z brakiem możliwości przemieszeń na łożyskach. Jednak stan, w którym brak możliwości przemieszeń przęśła na łożyskach jest kompensowany wychyleniem filarów nie może być uznany za poprawny.
