Ocena zużycia technicznego wybranego stalowego mostu kolejowego

Ryszard CHMIELEWSKI¹, Paweł MUZOLF², Stanisław SANCEWICZ³

W artykule przedstawiono ocenę stanu technicznego kolejowego stalowego obiektu mostowego. W tej ocenie dodatkowo uwzględniono również wpływ układu geometrycznego torów, w szczególności mimośrodowe położenie osi toru względem osi obiektu, na wyężenie pręseł oraz na zmniejszenie trwałości zmęczeniowej. Podkreślono, że wraz ze zmniejszeniem sztywności pręseł, ich skręcanie, a tym samym również siły boczne, ulegały zwiększeniu. Celowe byłoby wykorzystanie wniosków przedstawionych w niniejszym artykule, podczas przeglądów kolejowych obiektów mostowych, jako uzupełnienie procedury zawartej w Instrukcji Id-16.

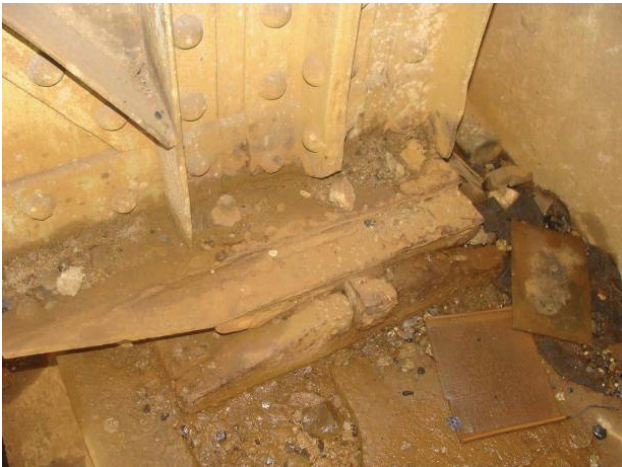
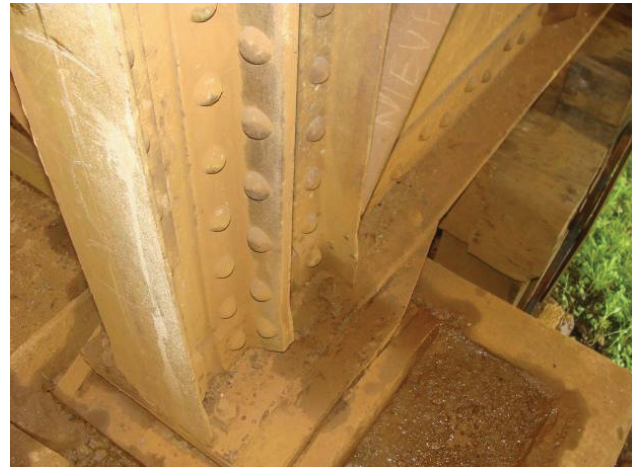
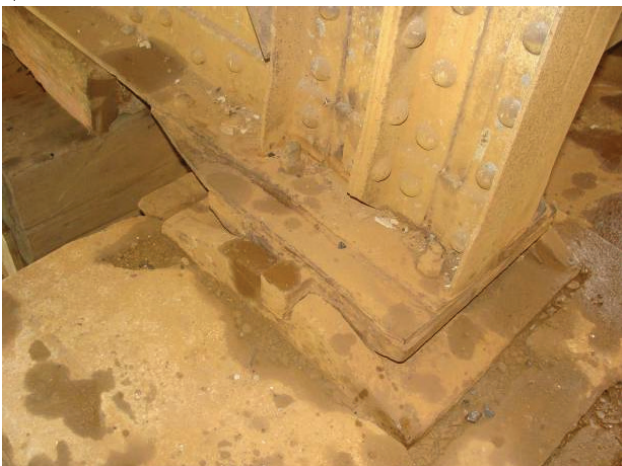
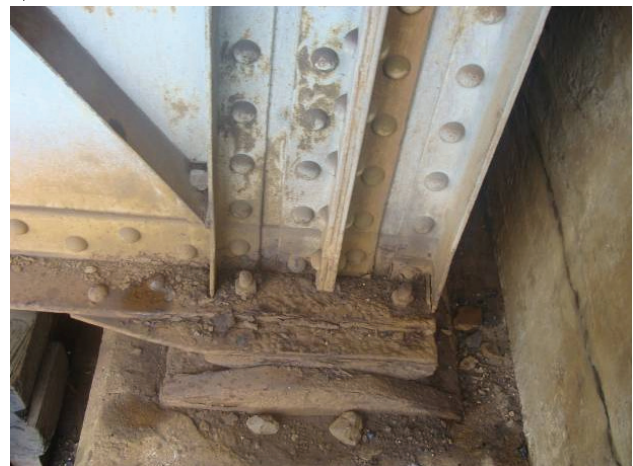
no jako **przedawaryjny** [6], a zasadniczym uszkodzeniem będącym przyczyną takiej oceny było uszkodzenie dźwigarów w strefach podporowych. Miejscowe natężenie zjawisk korozji ogólnej konstrukcji oraz szczelinowej pomiędzy łączonymi elementami w miejscach występowania maksymalnych sił poprzecznych spowodowało zniszczenie kątowników łączących środnik dźwigara z pasem dolnym oraz słupków podporowych, co przedstawiono na rysunkach 1a-1d. W celu jednoznacznej identyfikacji położenia ocenianych elementów konstrukcji wprowadzono oznaczenia osi podpór: od nr I od strony stacji Otok, do nr IV od strony stacji Poddębice oraz strony lewej i prawej patrząc wzdłuż osi mostu w kierunku od stacji Otok do stacji Poddębice (por. rys. 3).

Przyczyną takiego stanu technicznego była intensywna korozja pasa dolnego oraz fakt, iż skrajny słupek nad podporą (w kierunku środka blachownicy) nie w pełni przejmował siłę pionową reakcji. Przekrój poprzeczny na ściskanie od reakcji podporowej równy jest sumie czterech pól przekroju kątownika

Rys. 1. Stan strefy podporowej: a) w osi nr I po stronie lewej przęsła, b) osi nr II po stronie lewej przęsła, c) w osi nr III po stronie lewej przęsła, d) w osi nr IV po stronie prawej przęsła [fot. R. Chmielewski]

- wzmocnienie pasów górnych (wymiana praktycznie całości blach poziomych tych pasów),
- wymianę słupków i środników dźwigarów blachownicowych w strefie podporowej,
- wymianę blach węzłowych i stężeń wiatrowych,
- wymianę całości nawierzchni kolejowej połączoną z regulacją położenia toru.

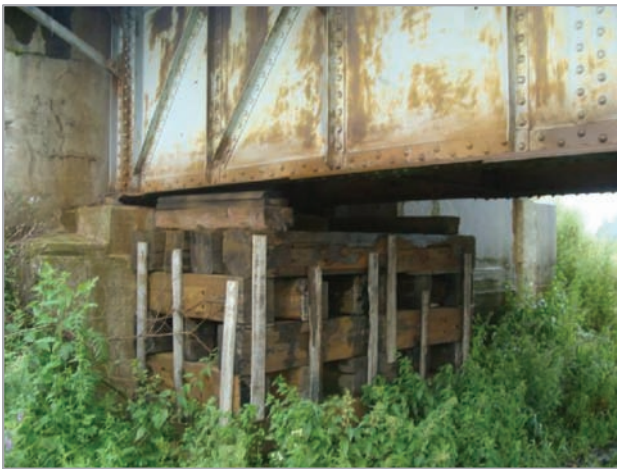
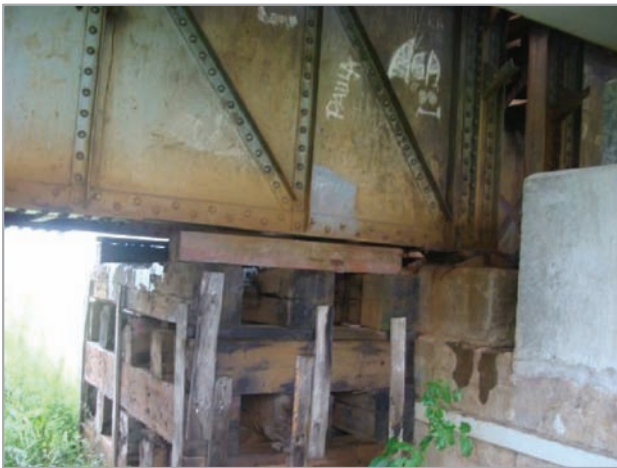
L 130×130×12 mm oraz pola przekroju środnika pomiędzy skrajnymi słupkami o długości 40 cm – łącznie 162,8 cm². Ze względu na zniszczenia korozyjne kątowników słupków podporowych, przekrój przejmujący ściskanie był równy tylko powierzchni styku środnika pomiędzy środkami ciężkości skrajnych kątowników, czyli 39,3 cm². Zastosowane w 2009 roku dodatkowe podparcie w postaci podpór z podkładów staroużytecznych również okazało się nieskuteczne ze względu na jego osiadanie (rys. 2).

Rys. 2. Widoczna przerwa pomiędzy dźwigarem a dodatkowym podparciem [fot. R. Chmielewski]

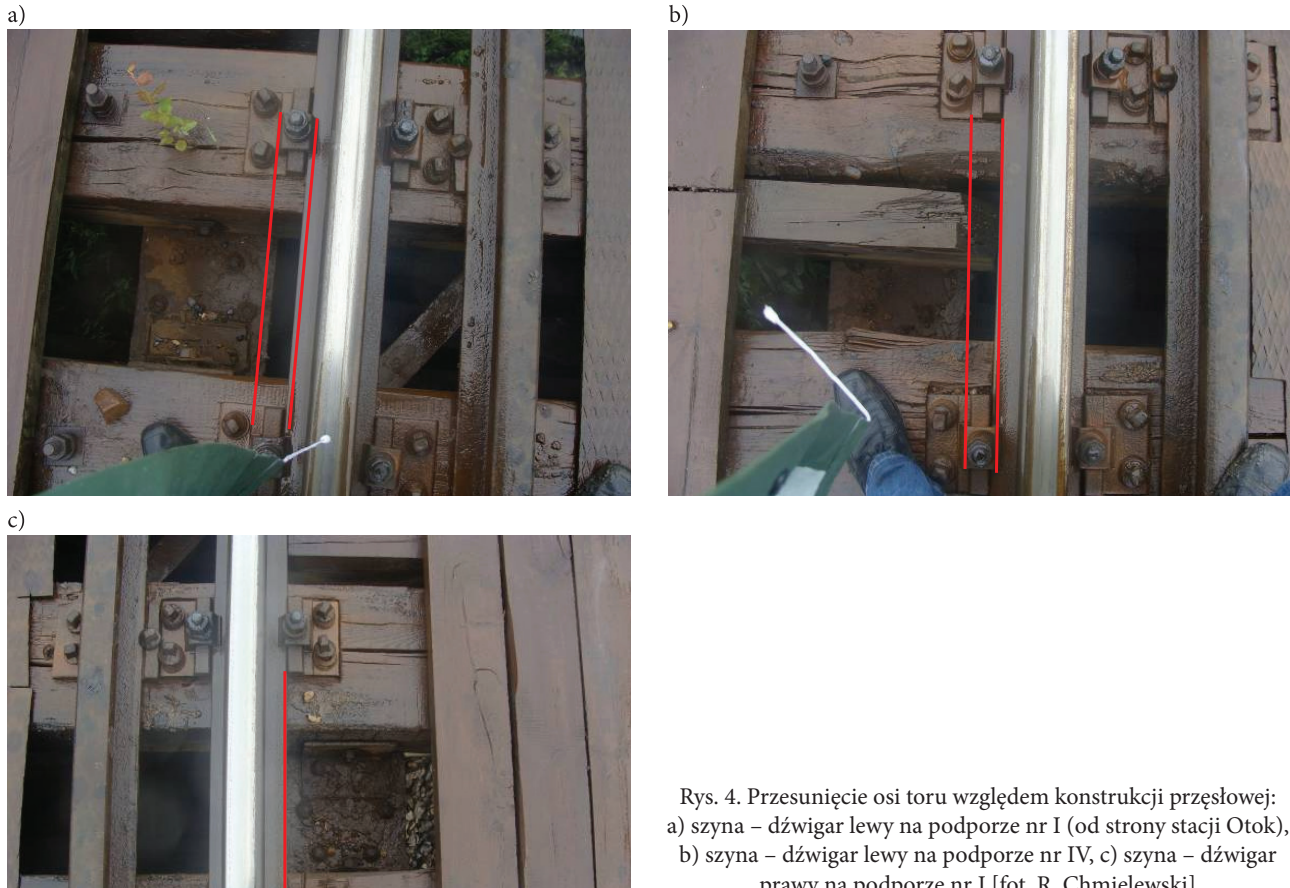
Przyczyny takiego postępu degradacji stref podporowych należy dopatrywać się w niesymetrycznym ustawieniu osi toru względem osi mostu [1, 2, 4, 7]. Na rysunku 4 przedstawiono położenie szyn toru względem dźwigarów. Uwzględniając występujące przesunięcie osi toru, w obliczeniach należy uwzględnić dodatkowy współczynnik przeciążenia dźwigara, którego wyznaczona z proporcji wartość wynosi 1,04 [7].

Zmierzona odległość pomiędzy szyną i dźwigarem po stronie lewej nad podporą nr I wynosiła 7,5 cm, natomiast nad podporą nr IV wynosiła 5,5 cm. Zmierzono mimośrodowe położenie osi toru względem osi dźwigarów przekraczające wartości dopuszczalne, dodatkowo powoduje przeciążenie dźwigara po stronie prawej [3]. W celu sprawdzenia czy nie nastąpiła deformacja strefy podporowej zmierzono zarówno odległość pomiędzy dźwigarami, jak również przekątną pomiędzy nimi. O ile odległość pomiędzy górną i dolną częścią środnika była stała, to zmierzone przekątne różniły się. Zmierzona odległość pomiędzy dolną nakładką dźwigara prawego a górną nakładką dźwigara lewego wynosiła 2443 mm, natomiast przekątna pomiędzy dolną nakładką dźwigara lewego a górną nakładką dźwigara prawego wynosiła 2451 mm [4]. Różnica pomiędzy przekątnymi wynosiła 8 mm co świadczy o skręcaniu konstrukcji, a tym samym o powstaniu **zagrożenia bezpieczeństwa konstrukcji i jej użytkowników** przez możliwą utratę stateczności przęsła [7]. Pomiar przekątnych przy podporze nr II potwierdził geometryczną zmienność konstrukcji przęsłowej, przy czym różnica w przekątnych wynosiła 7 mm.

Rys. 4. Przesunięcie osi toru względem konstrukcji przęsłowej:
 a) szyna – dźwigar lewy na podporze nr I (od strony stacji Otok),
 b) szyna – dźwigar lewy na podporze nr IV, c) szyna – dźwigar
 prawy na podporze nr I [fot. R. Chmielewski]

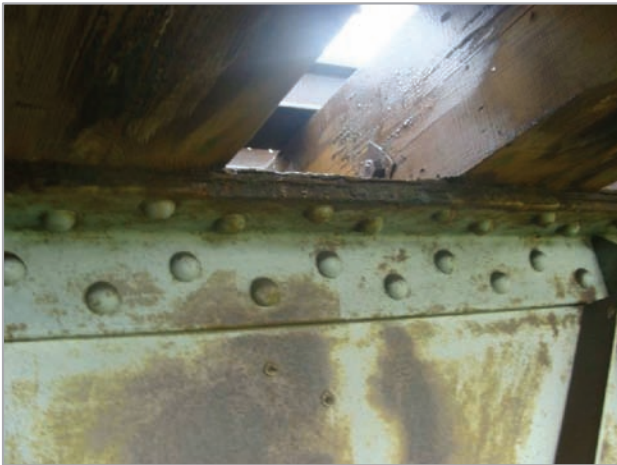
Kolejnym elementem obniżającym przydatność użytkową przęseł były duże zniszczenia korozyjne pasów górnych dźwigarów. Bezpośrednie oparcie drewnianych mostownic na pasach górnych przęsa spowodowało powstanie dużych, lokalnych ubytków korozyjnych: minimalna zmierzona grubość nakładki pasa górnego wynosiła 6,1 mm, co stanowi około 50% wartości początkowej (rys. 6).

Rys. 6. Przykład korozyjnego uszkodzenia pasa górnego dźwigara [fot. R. Chmielewski]

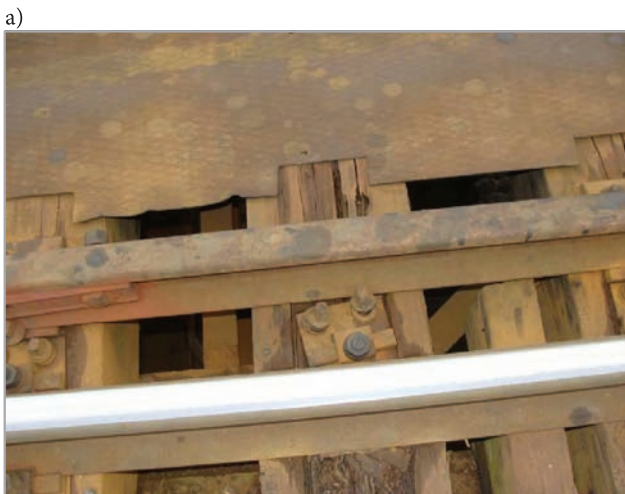
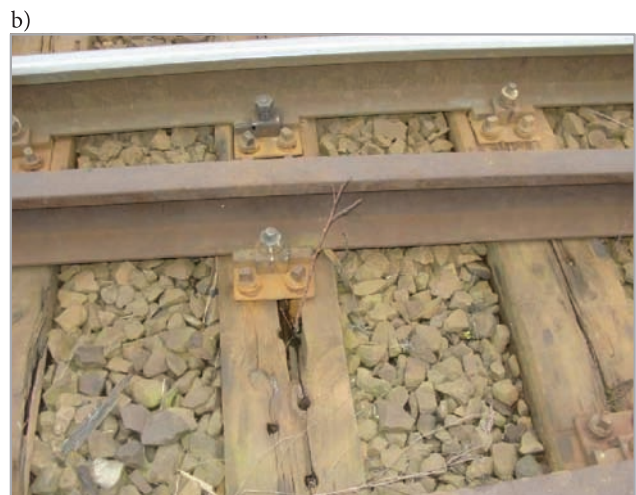
za pośrednictwem kątowników (tzw. szpałowników). Część mostownic była niemal całkowicie zmurszała, a w części mostownic stwierdzono wegetację roślin. Nawierzchnia kolejowa była wykonana jako klasyczna z szyn UIC 60 (60E1). W przytwierdzeniach typu K do mostownic, brakowało części śrub, część śrub zaś była poluzowana [9], rysunek 7.

Rys. 7. Przykłady uszkodzeń nawierzchni: a) na obiekcie, b) na dojeździe [fot. R. Chmielewski]

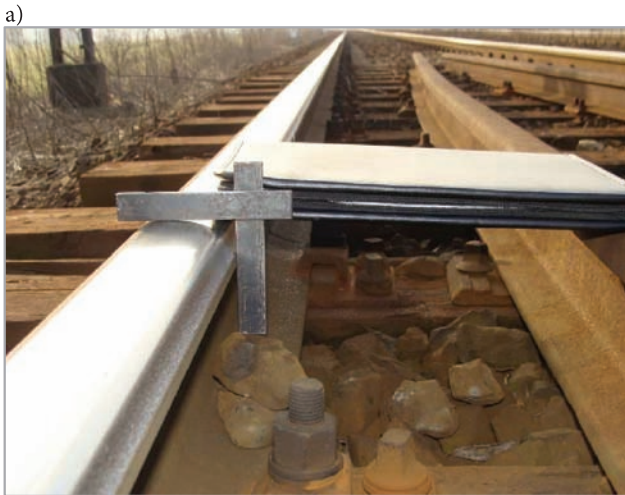
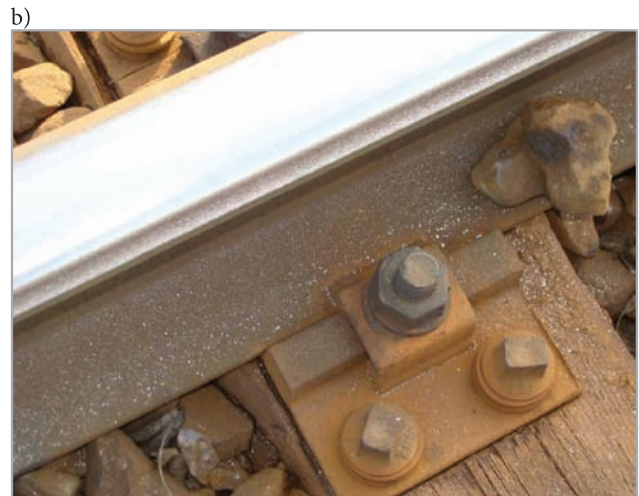
Pierwsze rozpatrywane położenie obciążenia obiektu to układ, w którym tabor wjeżdża na obiekt (schematy oddziaływania pomiędzy pojazdem szynowym i konstrukcją przęsłową przedstawiono w tablicy 1), a pierwszy wózek przemieszcza się w prawo ze względu na mimośrodowość osi toru i osi przęsa [4]. Przy takim układzie cały wagon działa w kierunku prawej strony obiektu. Obiekt mostowy w wyniku skręcania poddaje się takiemu oddziaływaniu, natomiast na wjeździe tylny wózek trze o prawą szynę, powodując przyspieszone zużycie boczne (rys. 8).

Rys. 8. Zużycie boczne główki szyny na wjeździe na obiekt od strony stacji Otok: a) pomiar zużycia, b) widok z boku, widoczne opiłki świadczące o silnym tarcu [fot. R. Chmielewski]

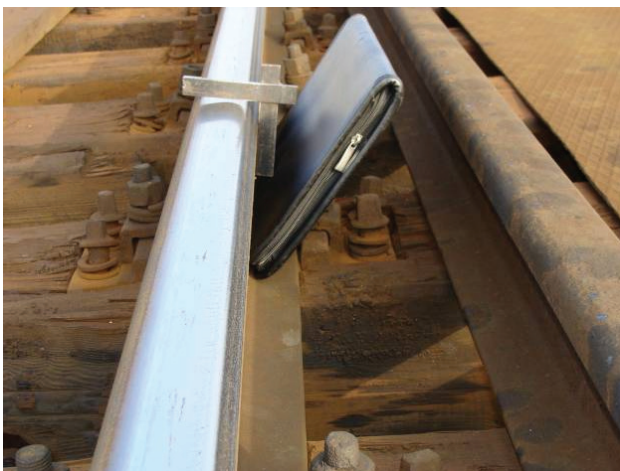
Drugie rozpatrywane położenie obciążenia na obiekcie to układ, w którym pierwsza oś obciążenia przejeżdża nad podporą pośrednią [4]. Wjeżdżając na drugie przęsło, pierwszy wózek obciążenia powoduje przesunięcie przęsła w prawo, zgodnie z kierunkiem przesunięcia osi toru względem osi mostu. W tym samym czasie drugi wózek zjeżdża z pierwszego przęsła i w trakcie zjazdu oddziałuje na niego siła w lewo pochodząca od sprężystego oddziaływania przęsła. Na początkowym odcinku drugiego przęsła powstaje siła tarcia pomiędzy kołem a główką szyny, rysunek 9.

Rys. 9. Zużycie boczne główki szyny na początku drugiego przęsła od strony stacji Otok [fot. R. Chmielewski]

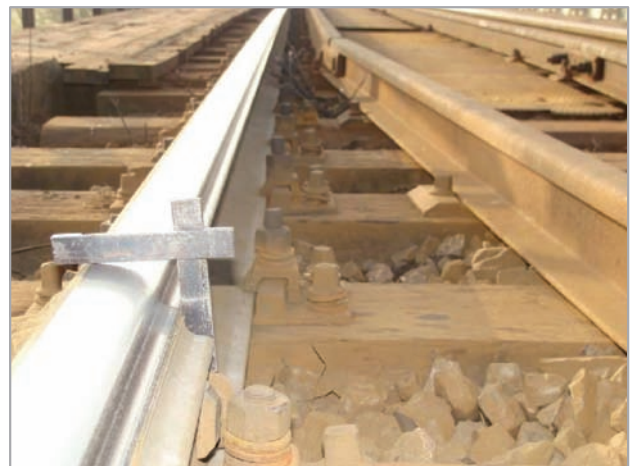
zjeżdża z obiektu [4]. W tym ustawieniu obciążenie w wyniku skręcania przęsła przemieszcza się w prawo. O ile sam obiekt przez skręcenie poddaje się takiemu oddziaływaniu, to na wjeździe na obiekt tylny wózek trze o prawą szynę powodując przyspieszone zużycie boczne (rys. 10).

Rys. 10. Zużycie boczne główki szyny na końcu drugiego przęsła, od strony stacji Otok [fot. R. Chmielewski]
