DESTRUKCJA OBIEKTU BUDOWLANEGO WYNIKAJĄCA Z WPŁYWÓW PODZIEMNEJ EKSPLOATACJI GÓRNICZEJ – STUDIUM PRZYPADKU

DESTRUCTION OF THE BUILDING AS THE INFLUENCE OF UNDERGROUND MINING EXPLOITATION - THE CASE STUDY

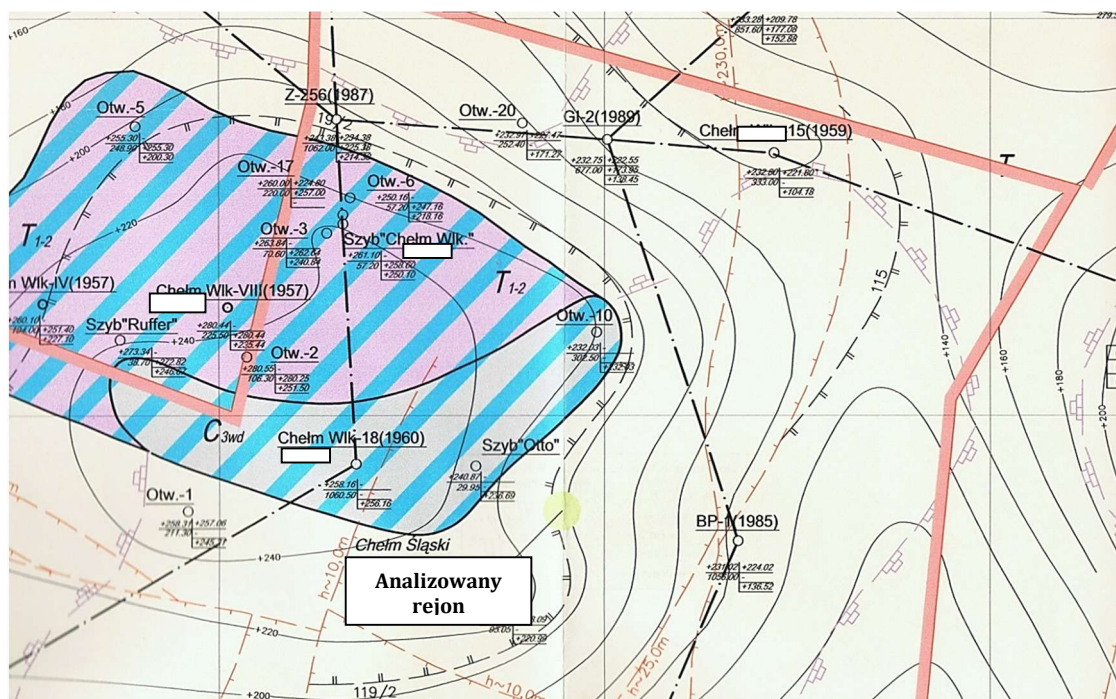
Rys. 13.2 Lokalizacja analizowanego rejonu na podkładzie mapy stropu karbonu - obszar w niebieskie paski, okno hydrogeologiczne; siatka topograficzna 1000 m
 Źródło: Materiały archiwalne kopalni.

libiąskich, poniżej której występują warstwy łaziskie, które wykazują znaczną miąższość. Powierzchnia stropu karbonu jest urozmaicona, a w analizowanym rejonie obniża się ona w kierunku wschodnim (rys. 13.2). Pod analizowaną nieruchomością strop karbonu występuje na głębokości ok. 30 m, bezpośrednio pod utworami miocenu. Występujące tu warstwy libiąskie są reprezentowane przez piaskowce, iłowce, mułowce i pokłady węgla. W warstwach łaziskich wyraźnie dominują piaskowce. W analizowanym rejonie kopalnia prowadziła eksploatację trzech pokładów węgla warstw łaziskich, na głębokości od ok. 500 m p.p.t. do 670 m p.p.t.

Poziomy wodonośne tworzące karbońskie piętro wodonośne stanowią ławice piaskowców, często o znacznej grubości, należące do warstw libiąskich i warstw łaziskich. Są one rozdzielone iłowcami i pokładami węgla. Ze względu na izolacyjny charakter utworów miocenu, zasilanie karbonu jest znacznie ograniczone, jednak niespełna 200 m na NW od rozpatrywanej nieruchomości występuje okno hydrogeologiczne (rys. 13.2).

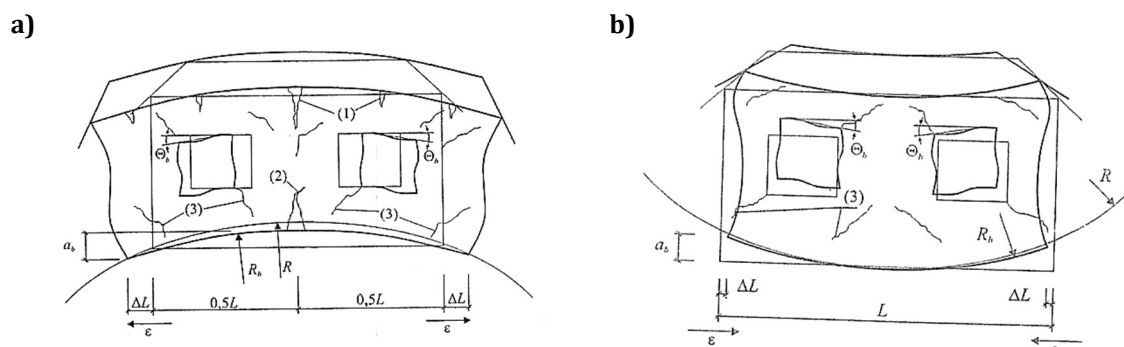
- Kształtowanie się niecki obniżeniowej będącej skutkiem eksploatacji pokładu 206 spowodowało, że rozpatrywana nieruchomość znalazła się w strefie maksymalnych odkształceń poziomych rozciągających (rys. 13.3a). Wpływy bezpośrednie tej eksploatacji powinny zaniknąć na początku 2008 roku.
- Eksploatacja pokładu 207 spowodowała, że nieruchomość znalazła się w strefie występowania maksymalnych odkształceń poziomych ściskających (rys. 13.3b). Częściowo skompensowały one wcześniejsze odkształcenia rozciągające, będące wynikiem wybrania pokładu 206, jednak odstęp czasu jaki dzielił te roboty górnicze był niekorzystny. Konstrukcja budynku mieszkalnego była poddana najpierw fazie działania sił rozciągających, a następnie oddziaływały na nią siły ściskające. Wpływy bezpośrednie eksploatacji pokładu 207 w analizowanym rejonie powinny zaniknąć w trzecim kwartale 2013 roku.

Rys. 13.3 Schemat oddziaływania podziemnej eksploatacji górniczej na obiekt budowlany przy naprężeniach: a - ściskających, b - rozciągających

Analizowany obiekt budowlany w następstwie prowadzenia eksploatacji trzech pokładów węgla, znajdował się w strefie brzeżnej kolejno kształtujących się niecek obniżeniowych, przy zróżnicowanych, a nawet ekstremalnych odkształceniach poziomych (rys 13.3a i b) i przy znaczących wartościach wskaźnika nachylenia profilu niecki, co miało niewątpliwie negatywny wpływ na konstrukcję budynku mieszkalnego. Zasadnicze uszkodzenia konstrukcji budynku i jego przechylenie są tego bezpośrednim skutkiem.
