REMONT MOSTU MUCHOBORSKIEGO I BUDOWA KŁADKI MUCHOBORSKIEJ WE WROCŁAWIU¹

W referacie opisano historię mostowych przepraw przez rzekę Ślęzę w ciągu ul. Aleksandra Ostrowskiego we Wrocławiu. Przedstawiono też konstrukcję mostu zespolonego z 1967 r., wykonanego z ażurowych dźwigarów głównych typu B-6. Z powodu ograniczonej nośności do 10 ton i stwierdzonych pęknięć zmęczeniowych w dźwigarach głównych tego obiektu, obecnie wymieniono jego przęsło. Nowe przęsło, również o konstrukcji zespolonej, ale z dźwigarów blachownicowych pełnościennych, wykonano na klasę obciążenia A, ze stali S355J2G3. Przebudowano strefy podporowe obu przyczółków oraz wymieniono łożyska stalowe na elastomerowe. Podczas przebudowy obiektu drogowego ruch samochodowy odbywał się kilkukilometrowymi objazdami. W celu zapewnienia ciągłości ruchu pieszego i rowerowego oraz karetek pogotowia, na czas wyłączenia mostu drogowego z użytkowania i później, wykonano równolegle do istniejącego obiektu kratownicową, rurową kładkę pieszo-rowerową o szerokości użytkowej 3,50 m z tej samej stali, co przęsło nowego mostu drogowego.

RENOVATION OF MUCHOBORSKI BRIDGE AND CONSTRUCTION OF MUCHOBORSKA FOOTBRIDGE IN WROCLAW

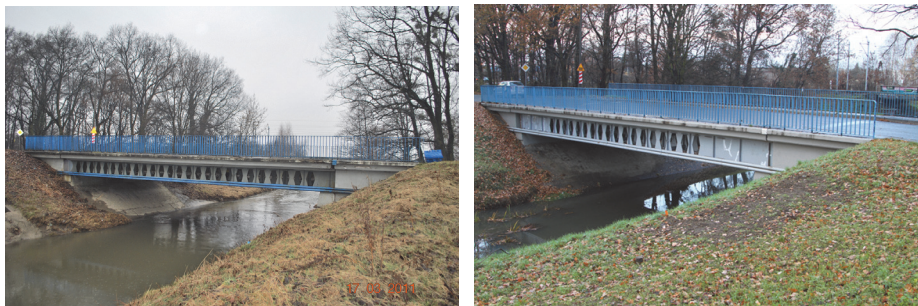
Rys. 2. Most drogowy przed i po zaspawaniu skrajnych otworów w środkach belek

W sierpniu 2012 roku opracowano projekt doraźnej naprawy konstrukcji poprzez zabezpieczenie stwierdzonych pęknięć przed dalszą propagacją oraz zaspawanie skrajnych otworów dźwigarów ażurowych (po dwa skrajne otwory każdej ze stref przypodporowych na każdym dźwigarze). Przewidziano również zawężenie skrajni jezdni na obiekcie do jednego pasa ruchu (3,5 m średnicą) oraz ograniczenie nośności do 10 t. W październiku 2012 roku wykonano szczegółowe badania złączy spawanych dźwigarów głównych metodą magnetyczno – proszkową. W listopadzie 2012 roku wykonano projekt wzmocnienia obiektu poprzez dospawanie nakładek na pasy dolne dźwigarów, w celu umożliwienia przejazdów pojazdów o masie do 20 t [3].

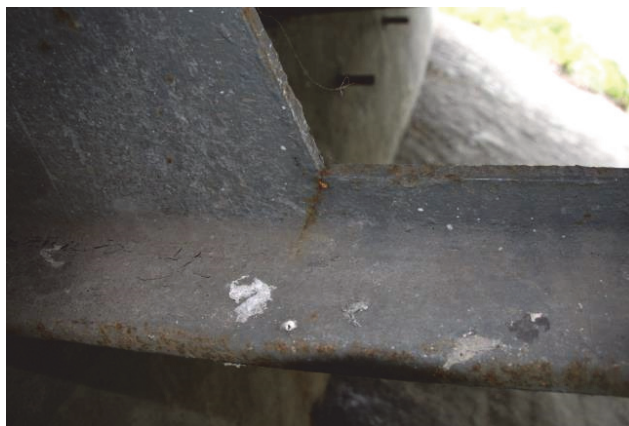
W wyniku wieloletniej eksploatacji obiektu jego stan ulegał postępującej degradacji. Na obiekcie prowadzone były systematyczne prace utrzymaniowe, jednak obejmowały one swoim zakresem jedynie naprawy w zakresie wyposażenia oraz ochrony antykorozyjnej. W czasie jednego z przeglądów podstawowych w 2010 roku zauważono pęknięcia w narożach skrajnych otworów sześciokątnych dźwigarów (rys. 3). Były to pęknięcia o charakterze zmęczeniowym, powstałe w miejscu koncentracji naprężeń. Tego rodzaju uszkodzenia są typowe dla dźwigarów ażurowych o sześciokątnych otworach i poważnie zagrażają bezpieczeństwu konstrukcji. W skrajnych przypadkach mogą one doprowadzić do katastrofy o nagłym charakterze [4, 5].

Rys. 3. Pęknięcie dźwigara stalowego w narożu otworu

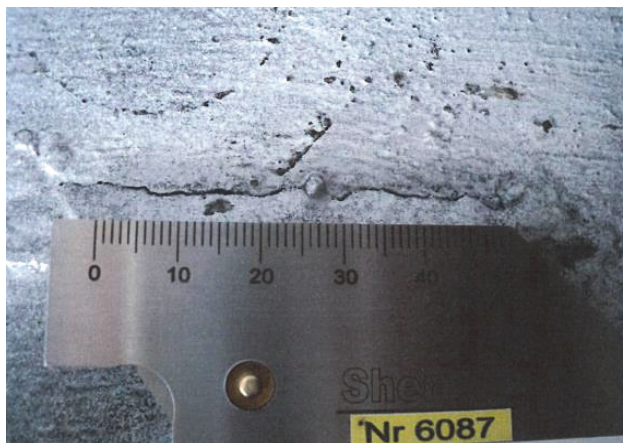
Przewidziane projektami prace zostały zrealizowane w zakresie naprawy pęknięć oraz zaspawania części otworów dźwigarów. W latach 2012 - 2014 roku wykonywane były badania spoin w miejscach zaspawanych otworów. Badania wykazały występowanie kilku pojedynczych pęknięć spoin czołowych (rys. 4) oraz liczne nieprawidłowości w zakresie jakości wykonanych spoin (zaporowania, podtopienia i nie wypełnienie rowków spawalniczych). Mając na uwadze znaczne natężenie ruchu pojazdów na obiekcie oraz relatywnie niewielką efektywność zaproponowanych prac remontowych (wzmocnienie raptem do klasy D, wobec częstych przejazdów dużych pojazdów ciężarowych oraz autobusów) podjęto decyzję o całkowitej wymianie przęsła obiektu.

Rys. 4. Pęknięcie spiny dźwigara stwierdzone w 2013 r.

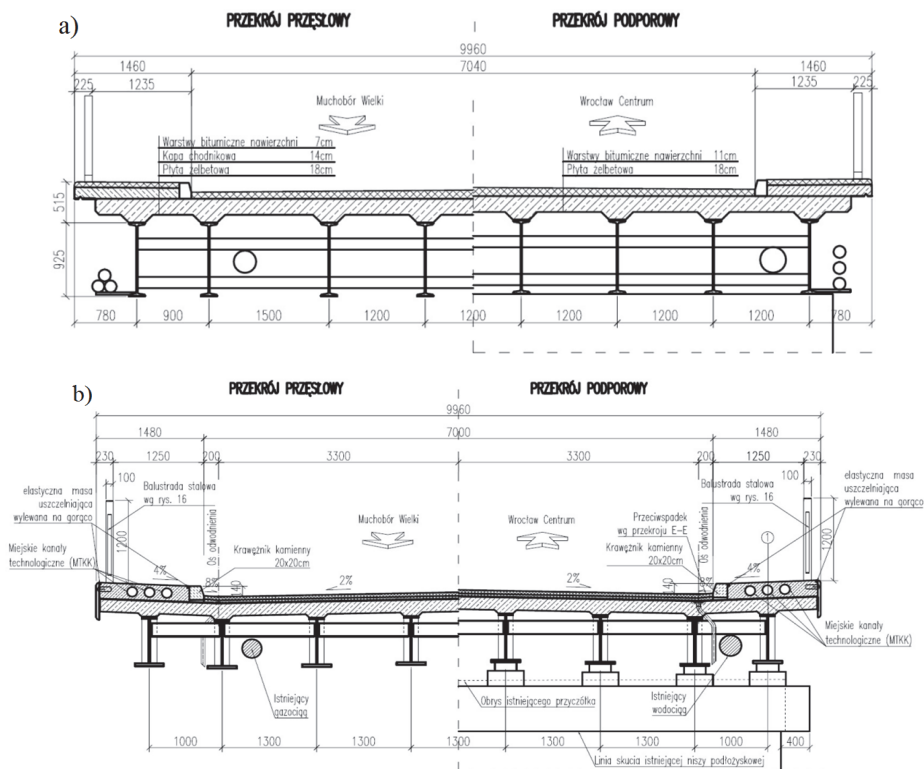
Rys. 8. Porównanie przekrojów poprzecznych przeszła przed (a) i po wymianie (b)

Nowe przęsło mostu zostało ukształtowane podobnie do przęsła wymieniającego: zachowano, szerokość całkowitą, szerokości użytkowe ciągów komunikacyjnych oraz parametry techniczne takie jak: ilość dźwigarów, schemat statyczny rozpiętość teoretyczną. Zmianie uległy rozstawy dźwigarów głównych oraz ich wysokość. Ponadto płytę pomostową ukształtowano daszkowo z pochyleniami poprzecznymi i podłużnymi. Zmieniono też konstrukcję łożysk – wcześ-

niejsze stalowe łożyska styczne i wahaczowe zastąpiono łożyskami elastomero-
wymi. W celu odwodnienia znad izolacji nowe przeszło wyposażono w drenaż
podłużny oraz sączki. Porównanie przekroju poprzecznego starego przeszła
z nowym znajduje się na rys. 8.
