# Eksploatacja belek podsuwnicowych wykonanych ze stali zlewnej

W artykule przedstawiono problematykę eksploatacji belek podsuwnicowych wykonanych ze stali zlewnej używanych od końca I wojny światowej, tj. ponad 100 lat. Na przestrzeni lat belki podsuwnicowe były modernizowane i wzmacniane w celu zainstalowania suwnic o większym udźwigu.

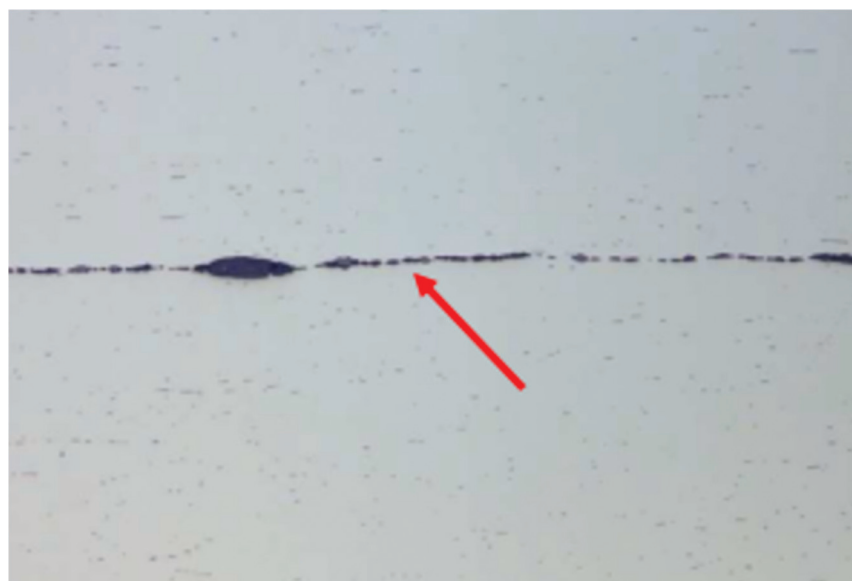
Fot. 3 Pęknięcie lamelarne wzdłużne – patrz: czerwona strzałka. Stan nietrawiony, obraz mikroskopowy

Pęknięcie lamelarne występujące w konstrukcji powstało podczas spawania przy dostarczaniu ciepła potrzebnego do stopienia materiału [1, 3]. Pęknięcia te występują w złączach teowych, narożnych i krzyżowych.

Należy podkreślić, że pęknięcia lamelarne powstają przede wszystkim w stalach, które w wyniku dostarczania dużej ilości ciepła łatwo krystalizują się, zmieniając przy tym swoją strukturę – m.in. takie zjawisko fizyczne zachodzi w przypadku stali zlewnych [1, 3, 4].

W istniejącej dokumentacji brak informacji co do typu użytych podczas spawania elektrod. W celu redukcji pęknięć lamelarnych właściwe byłoby użycie elektrod zasadowych o niższej wytrzymałości na rozciąganie niż ma materiał łączony oraz o znacznej wydłużal-

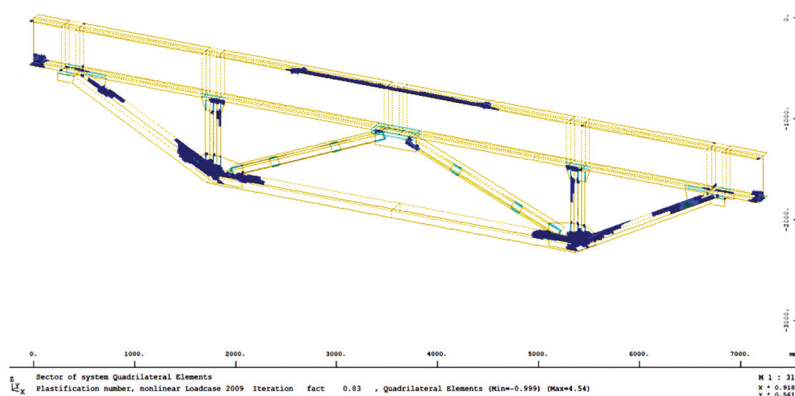
Rys. 7. Propagacja deformacji plastycznych w ostatnim kroku obliczeniowym MES, przed wyczerpaniem nośności

-plastyczny ze wzmocnieniem, przyjmując dane otrzymane z badań laboratoryjnych. Uzyskano ścieżki równowagi statycznej obciążenie – przemieszczenie zgodnie z wynikami przeprowadzonych badań. Na rys. 7. pokazano miejsca, które uplastyczniały się

przed wyczerpaniem nośności. Miejsca te występowały głównie na elementach nośnych, dospawanych, wykonanych ze stali St3S.

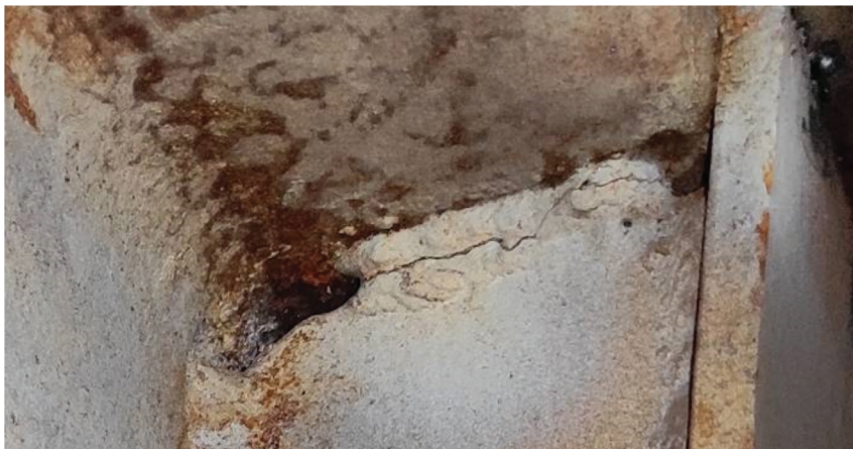
Fot. 5. Pęknięcie spoiny pachwinowej przez żebrze poprzecznym w półce górnej IPN500

Zniszczenie wykratowanych belek nastąpiło po 415 tysiącach cykli obciążenia. Belki były obciążane etapowo, najpierw siłą  $2 \times 50$  kN, a następnie siłą  $2 \times 150$  kN. W końcowej fazie badań siła wzrastała cyklicznie aż do wartości niszczącej  $2 \times 427$  kN. W ostatniej fazie zostały zauważone pęknięcia wzdłuż spoin pachwinowych w miejscu mocowania żebra poprzecznego belki zasadniczej – fot. 5. Na dalszym etapie zaczęły pojawiać się pęknięcia zmęczeniowe w elementach wzmacniających belkę zasadniczą (pas dolny kratownicy) – fot. 6–8. Należy zwrócić uwagę, że na obiekcie belka podsuwnicowa pracowała przy maksymalnym obciążeniu skupionym wielkości 160 kN od suwnicy większej i 80 kN od mniejszej suwnicy.

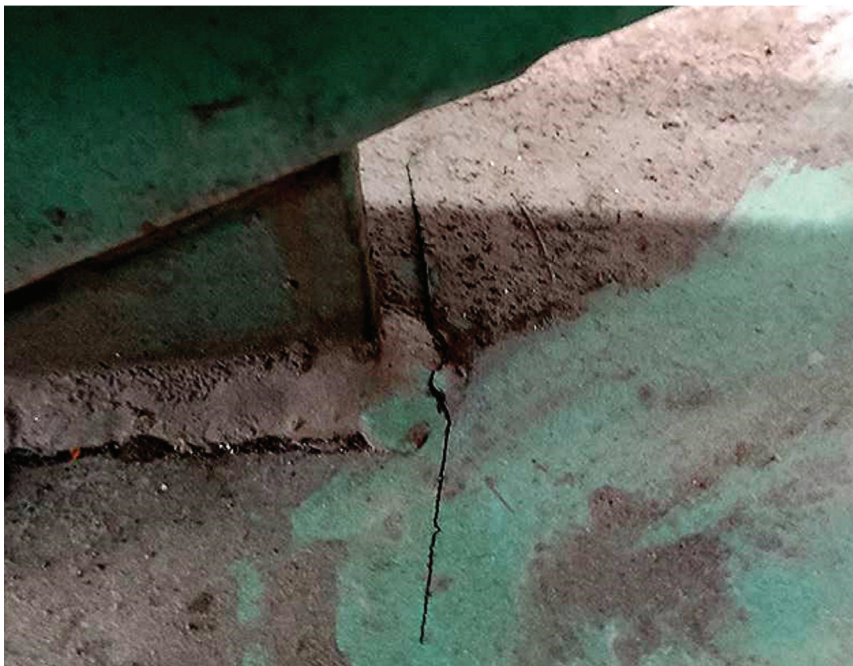
Fot. 6. Pęknięcie w materiale rodzimym w C200 w śródniku przy strefie wpływu ciepła

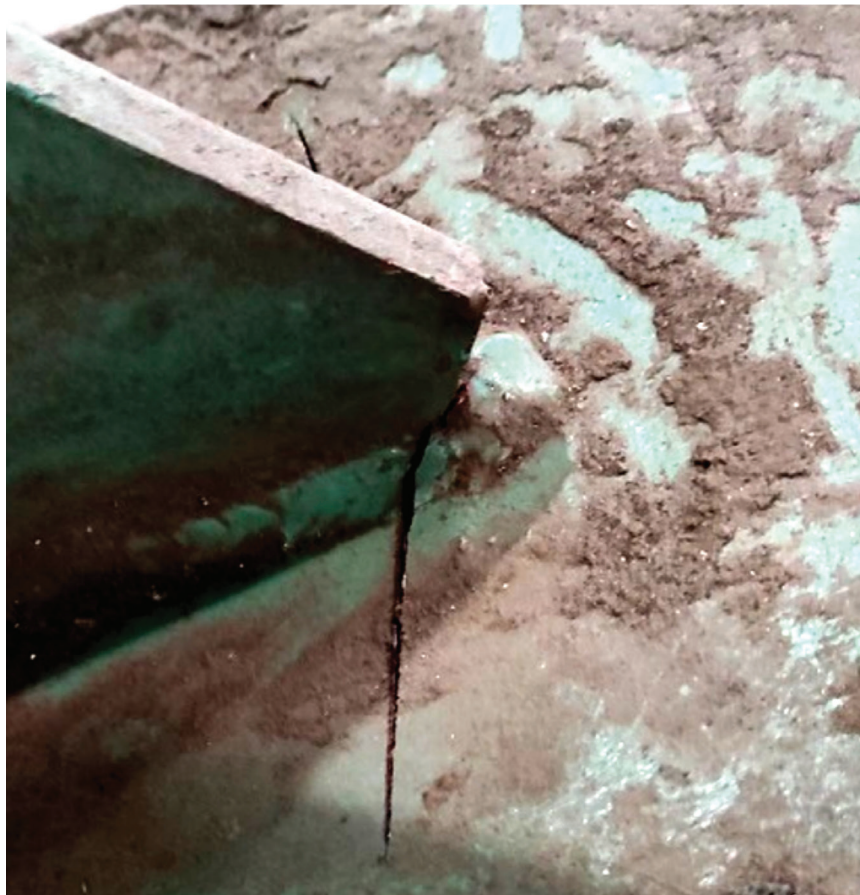
Fot. 7. Pęknięcie w materiale rodzimym w C200 przy strefie wpływu ciepła

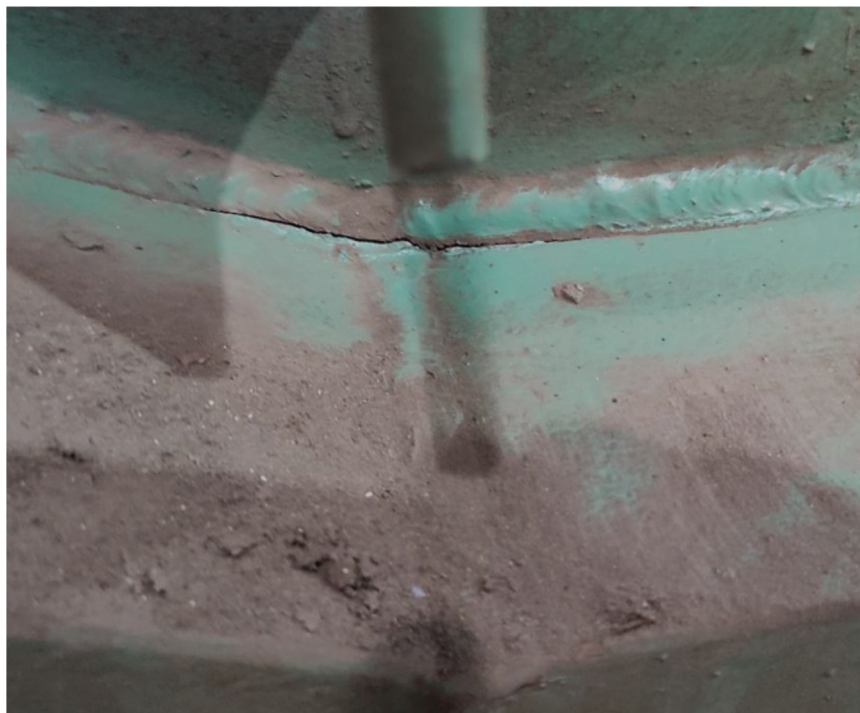
Fot. 8. Pęknięcie spoiny pachwinowej przy blasze węzłowej na środniku C200
