Teresa KUSIONOWICZ<sup>1</sup>

## ZAGROŻENIA BIOLOGICZNE DOCIEPLANYCH ŚCIAN ZEWNĘTRZNYCH BUDYNKÓW MIESZKALNYCH

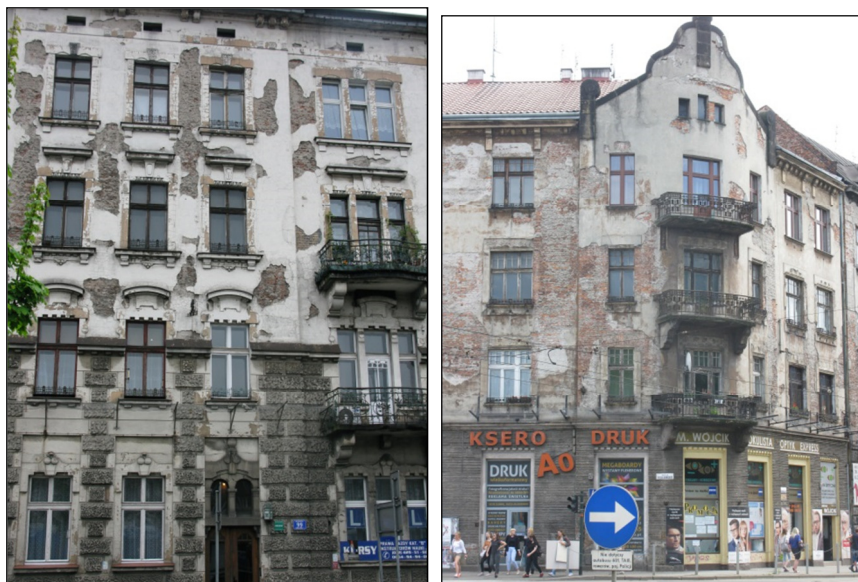
Prawidłowo wykonane i zabezpieczone przed kapilarnym podciąganiem zawilgocenia części nadziemne ścian w budynkach pierwszego rodzaju nie podlegają korozji biologicznej, pomimo wieloletniego funkcjonowania. Wyprawy zewnętrzne tych ścian ulegają co prawda znacznym uszkodzeniom na skutek odspajania tynku w wyniku zamarzania wilgoci, to jednak pomimo systematycznego, ale czasowego zawilgocenia ich struktury nie noszą śladów rozwoju mikroorganizmów. Wyprawy elewacyjne na tych ścianach podlegają jedynie zmęczeniu materiału i odspojeniu od konstrukcji muru – przykłady rys. 1. W przypadku szczelnych powłok malarskich dochodzić może do ich złuszczenia. Zniszczenie zewnętrznej powłoki tych ścian może także powstać na skutek krystalizacji soli.

Rys. 1. Uszkodzenia tynków na elewacjach zabytkowych budynków w Krakowie (fot. T. Kusionowicz)

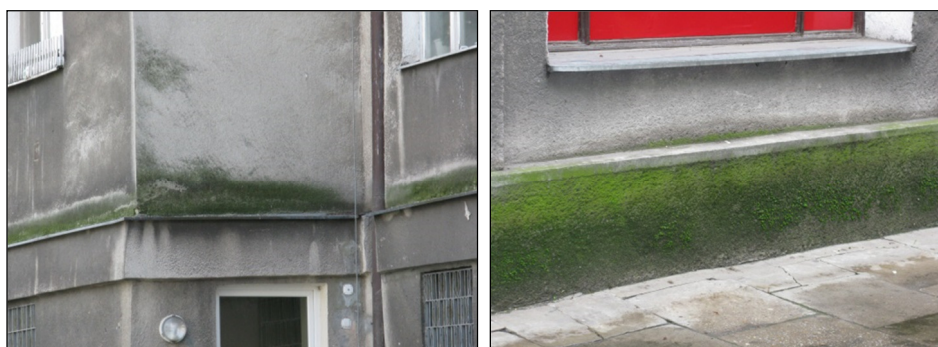
Analiza zachowanych w swojej pierwotnej formie ścian zewnętrznych budynków mieszkalnych w Nowej Hucie odnosi się do obiektów powstałych na przełomie lat pięćdziesiątych i sześćdziesiątych wykonanych także tradycyjną, murowaną metodą budowania. Jednorodnie materiałowo konstrukcje tych ścian zostały zweryfikowane ponad sześćdziesięcioletnim funkcjonowaniem. Obserwacja ich ukazuje kolejne aspekty w odniesieniu do problemu rozwoju zagrożeń biologicznych na zewnętrznej powierzchni ścian zewnętrznych. W porównaniu do poprzednio omówionych konstrukcji na uwagę zasługuje fakt, że widoczny zielonym nalotem rozwój mikroorganizmów występuje na ich powierzchni nie tylko w strefie cokołowej, ale także ponad gzymsami i elementami dostawionymi lub wystającymi z elewacji. Zarówno w części cokołowej, jak i ponad gzymsami pojawienie się zagrożeń biologicznych spowodowane jest zwiększonym zawilgoceniem tych fragmentów, nie tylko samymi wodami opadowymi, ale dodatkowo odbitymi wodami opadowymi – przykłady rys. 2.

Rys. 2. Rozwój korozji biologicznej na ścianach budynków mieszkalnych w najstarszej części Nowej Huty w Krakowie (fot. T. Kusionowicz)

O ile rozwój procesów biologicznych w partii cokołowej ściany jest zjawiskiem, z którym budownictwo zмага się od zarania, i jak na razie mało skutecznie, to niepokojący jest fakt pojawienia się tego rodzaju procesów ponad gzymsami i uskokami w licu ściany. Elementy te odegrały istotną rolę w estetycznym kształtowaniu elewacji badanych obiektów. Porównanie z wcześniej omówionymi obiektami, w których pomimo występowania licznych gzymsów i zwieńczeń nadokiennych nie dochodzi do zasiedlenia mikroorganizmów, pokazuje że istotną przyczyną pojawienia się tego zjawiska na obiektach Nowej Huty jest

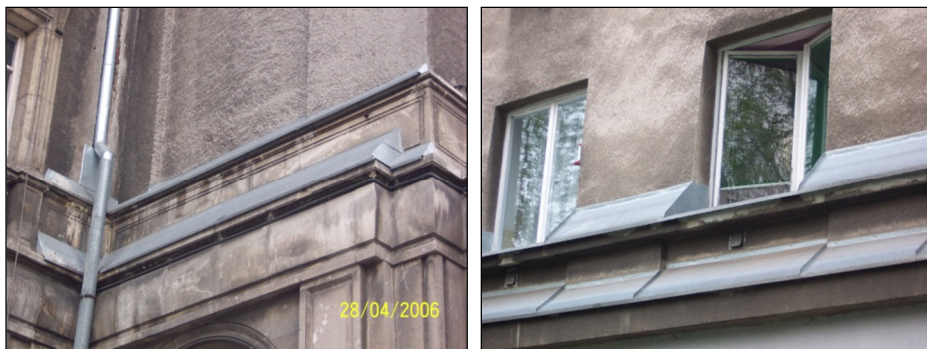
sposób zabezpieczenia tych elementów. Gzymsy w tych budynkach zostały od góry zabezpieczone przed wodami opadowymi tzw. obróbką blacharską, która z uwagi na swoją większą niż dachówki szczelność nie wymaga większego kąta nachylenia. Niestety nie wzięto pod uwagę faktu, że mały kąt jej nachylenia jest niekorzystny w zakresie odbitej wody opadowej. Obecnie mankament ten jest weryfikowany i wspólnoty mieszkańców dostrzegając ten problem decydują o wymianie dotychczasowej obróbki na nową o znacznie zwiększonym kącie nachylenia – przykład rys. 3.

Rys. 3. Nowe obróbki blacharskie gzymsów na ścianach budynków mieszkalnych w najstarszej części Nowej Huty w Krakowie (fot. T. Kusionowicz)

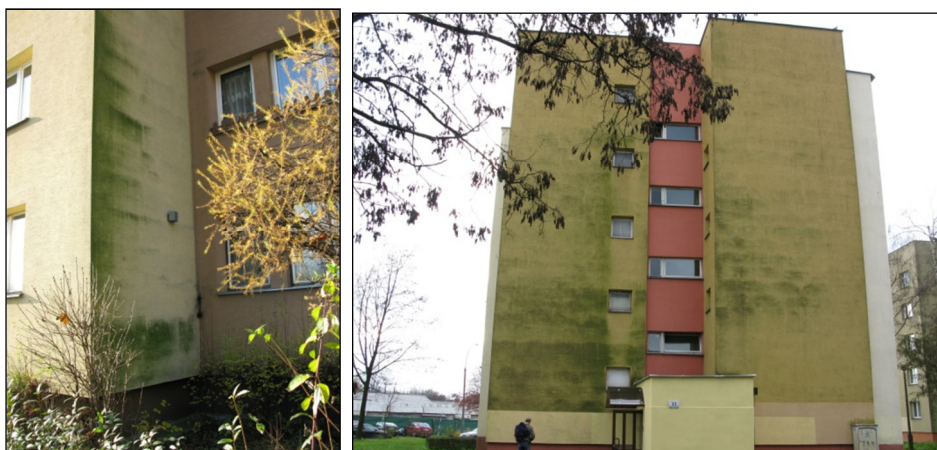
tego rodzaju metodami zakres rozwoju zagrożeń biologicznych na powierzchni elewacji jest znacznie większy i postępuje wyraźnie szybciej - przykłady rys. 4. Zwiększony zakres tego zjawiska jest istotnym zagrożeniem dla jakości zdrowotnej środowiska w pomieszczeniach. Oprócz miejsc tradycyjnie już narażonych na rozwój zjawisk biologicznych na skutek kumulacji wilgoci opadowej i wilgoci odbitej w kierunku ściany, nad występami, gzymsami czy daszkami, w ścianach tych zielone naloty, świadectwo rozwoju mchów i porostów, pojawiają się na całej powierzchni elewacji. Zjawiska tego nie obserwujemy na budynkach wykonanych metodami tradycyjnymi i funkcjonujących już od wielu lat. Natomiast w budynkach docieplanych rozwój mikroorganizmów jest już wyraźnie widoczny po zaledwie 5 latach od jego wykonania. Mchy i porosty utrzymując zawilgocenie struktury ściany i w efekcie tego dochodzi do narastającego zawilgocenia wewnątrz przegrody. To z kolei prowadzi do pojawienia się grzybów i pleśni po stronie wnętrza [5]. O ile mchy i porosty nie stanowią bezpośredniego zagrożenia dla naszego zdrowia, to pleśnie i grzyby są dla nas ogromnym zagrożeniem biologicznym.

Rys. 4. Rozwój korozji biologicznej na docieplanych ścianach zewnętrznych budynków mieszkalnych w Nowej Hucie w Krakowie (fot. T. Kusionowicz)

Obserwacja budynków i analiza rozwiązań wskazuje na wiele przyczyn tego zjawiska. Za zdecydowaną zasadniczą uznać należy stosowanie szczelnych wypraw elewacyjnych. Stosowanie takich tynków zaburza prawidłowe funkcjonowanie całej przegrody pod względem cieplno-wilgotnościowym [6]. Zgodnie z obowiązującymi w przeszłości przepisami zewnętrzne przegrody warstwowe powinny być konstruowane z zachowaniem malejącego oporu dyfuzyjnego materiałów poszczególnych warstw [7]. Takie ułożenie materiałów umożliwia

Obserwacja rozwoju zjawisk biologicznych na elewacjach docieplanych budynków wyraźnie ukazuje, że jest to możliwe jedynie dzięki licznym pęknięciom wypraw tynkarskich i wilgoci utrzymującej się w takich mikropęknięciach. Stopniowe narastanie zakresu i intensywności tego zjawiska wyraźnie sugeruje, że prawdopodobnie w wyniku nieszczelności i rozwoju mikroorganizmów dochodzi do kumulowania wilgoci na styku izolacji termicznej i wyprawy zewnętrznej. Szczelny tynk uniemożliwia wysuszenie tej wilgoci, w przeciwieństwie do tradycyjnych tynków, w których nie obserwujemy tego rodzaju zjawisk. Dodatkowo zawilgocenie materiału izolacyjnego zmniejsza jego właściwości ochrony termicznej, co prowadzi do zaburzeń w zakresie ciepno-wilgotnościowego funkcjonowania przegrody i może prowadzić do powstawania licznych zagrożeń komfortu cieplnego w pomieszczeniach. W ramach realizacji potrzeb biologicznych człowieka w architekturze staje się istotnym problemem w odpowiednim dla naszego organizmu kształtowaniu środowiska wewnętrznego.
