Badanie przyczyn uszkodzeń podziemnego tunelu łączącego budynki Politechniki Lwowskiej

Prof. dr hab. inż. Bogdan Nazarewicz, mgr inż. Wiktor Czechin,
Instytut Budownictwa i Ochrony Środowiska, Politechnika Lwowska

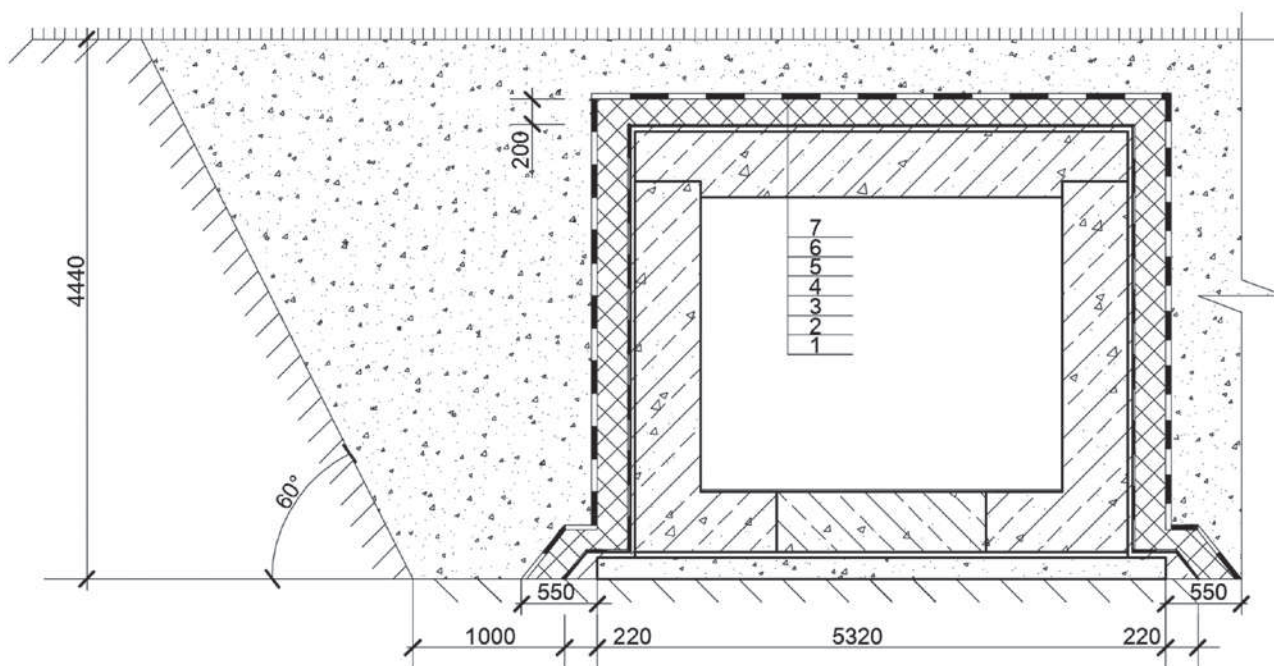
Analizując opracowany projekt remontu hydroizolacji, stwierdzono:

- niekompatybilność zastosowanych materiałów; na przykład: tynk na zaprawie cementowej nie zapewni odpowiedniego połączenia z istniejącą konstrukcją żelbetową bez odpowiednich dodatkowych robót;

- nie wykazano potrzeby wykonania termoizolacji;
- hydroizolacja CERESIT-SI nigdy nie zdała egzaminu na obiektach podziemnych (z własnego doświadczenia);
- membrana typu Plus L-8 nie jest hydroizolacją.

Analizując obecny projekt, stwierdzono, że został on wykonany z nieco lekceważącym podejściem do problemu, to znaczy bez odpowiedniej diagnostyki, w tym bez koniecznych badań w celu określenia warunków gruntowo-wodnych oraz zlokalizowania miejsc przecieków powodujących zniszczenia konstrukcji tunelu, dlatego projekt został odrzucony.

Rys. 1. Typowy przekrój poprzeczny podziemnego przejścia według opiniowanego projektu remontu hydroizolacji: 1 – żelbetowa płyta stropowa, 2 – tynk na zaprawie cementowej (1:2) o grubości 10–40 mm na siatce stalowej Rabitza, 3 – gruntowanie, masa bitumiczna Agua Mast – I raz, 4 – papa asfaltowa modyfikowana Moder SBSP (EPP) – 3,0 mm, 5 – termoizolacja z płyt z polistyrenu ekstrudowanego, klejonego o grubości 200 mm, 6 – hydroizolacja CERESIT CL-SI na siatce poliestrowej (2 warstwy), 7 – membrana hydroizolacyjna typu Plus L-8

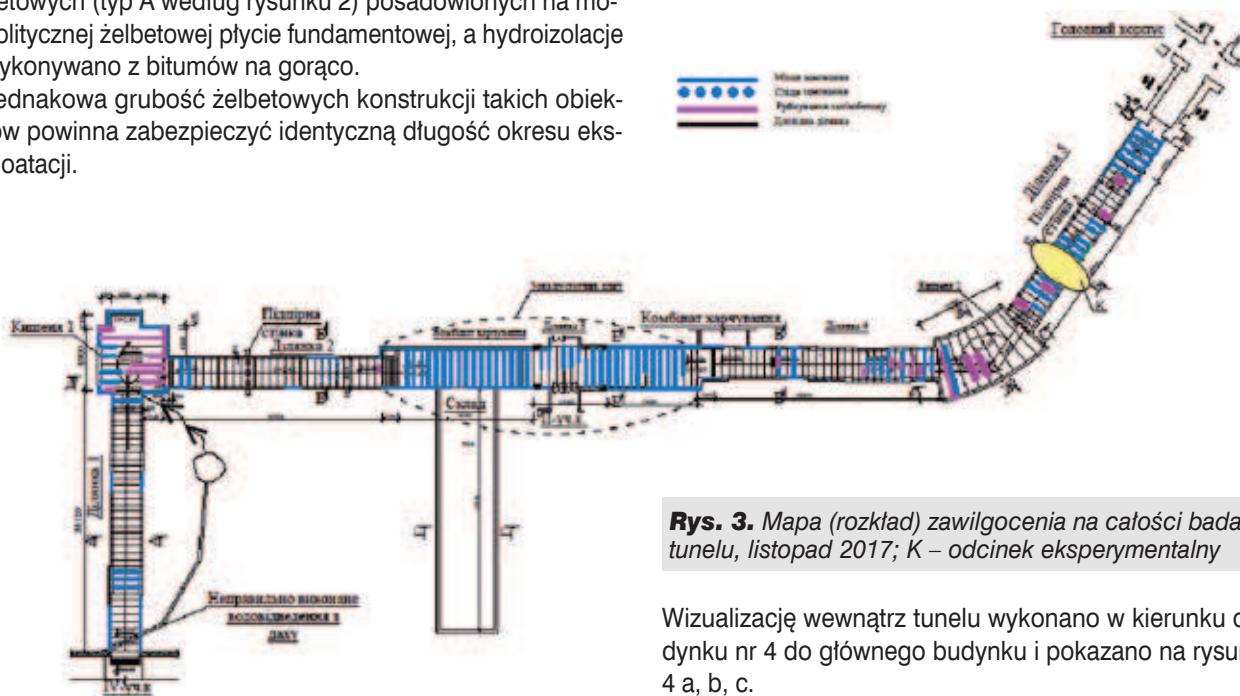
Rys. 3. Mapa (rozkład) zawilgocenia na całości badanego tunelu, listopad 2017; K – odcinek eksperymentalny

Dla zobrazowania miejsc i intensywności zawilgocenia całego tunelu wykonano mapę (rozkład) zawilgocenia, co pokazano na rysunku 3.

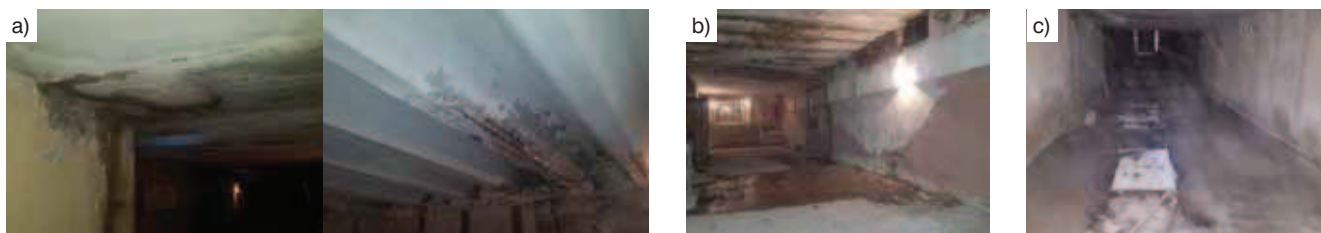
Wizualizację wewnątrz tunelu wykonano w kierunku od budynku nr 4 do głównego budynku i pokazano na rysunkach 4 a, b, c.

W badanym tunelu stwierdzono, że we wszystkich widocznych miejscach przecieków woda przenika z góry do dołu, generalnie przez nieszczelne dylatacje (szczeliny montażowe) – stąd wynika, że jest to woda z opadów atmosferycznych. Dla zlokalizowania najbardziej prawdopodobnych źródeł obecnych przecieków wykonano wizualizację zewnętrzną w tym

Rys. 4. Obecny stan tunelu z widocznymi obszarami przeciekania wody: a) na odcinku w pobliżu budynku nr 4, b) na odcinku ze stropem wykonanym z płyt kanałowych (typ B), c) na odcinku przy wejściu do budynku głównego

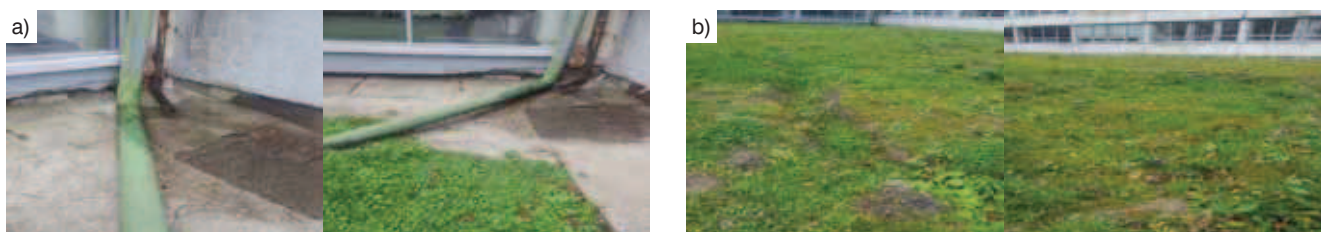
Rys. 5. Niewłaściwe odprowadzanie wody deszczowej z połaci dachu budynku nr 4: a) miejsce początkowe rur spustowych, b) obecne miejsce wylotu wody

samym kierunku co od wewnątrz. Wyniki tej wizualizacji pokazano na rysunkach 5 i 6.

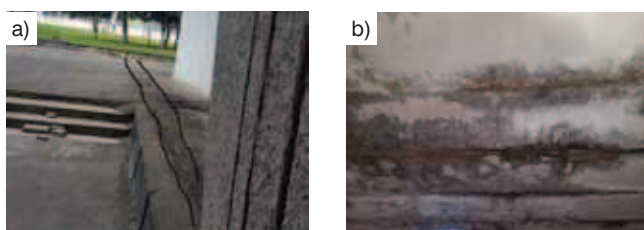
Rys. 6. Stan powierzchni asfaltowej w pobliżu budynków nr 2 i 4: a) spękanie asfaltu – kolejne źródło przecieku, b) mokre płyty stropowe w strefie spękanego asfaltu

W pobliżu budynków nr 2 i 4 stwierdzono spękania powierzchni asfaltowej, co może być miejscem przecieku (rys. 6).

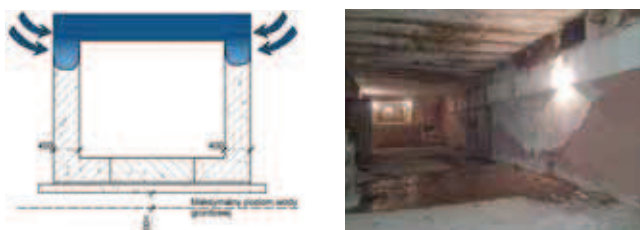
Rys. 7. Schemat (rozkład) ruchu wody w przekroju podziemnego przejścia

Analizując charakter przecieków, nie stwierdzono obciążenia wodą pod ciśnieniem wywołanego zarówno przez wodę gruntową, jak i wodę pochodzącą z przecieków instalacji podziemnych. Dlatego można wnioskować, że głównym źródłem zawilgocenia jest woda z opadów atmosferycznych, a to znaczy, że mamy do czynienia z przeciekami charakterystycznymi jak dla płaskich dachów (mosty, przejścia podziemne) itd. (rys. 7).

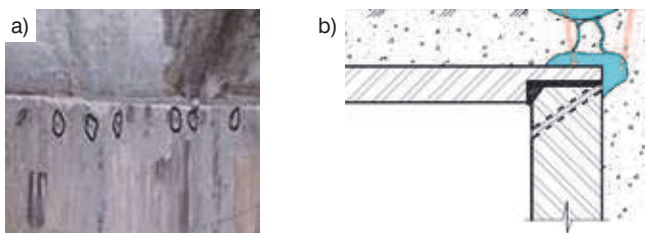
Powyższe prace zostały wykonane w marcu 2017 r. Prowadzany nadzór na tym odcinku tunelu do dzisiaj (maj 2018) nie wykazał jakichkolwiek zawilgoceń, co prawdopodobnie świadczy o tym, że kurtynowa hydroizolacja (ekran) działa (rys. 8).

Rys. 8. Hydroizolacja kurtynowa (ekran): a) rozmieszczenie otworów po wykonaniu robót iniekcyjnych, b) rozmieszczenie żelu w gruncie

Przed podjęciem decyzji o ostatecznym sposobie zabezpieczenia tunelu postanowiono zrealizować eksperyment na wybranym odcinku tunelu o długości około 20 mb, gdzie są widoczne spore przecieki i wykonać tzw. izolację kurtynową (ekran), metodą iniekcji w gruncie, stosując uszczelniającą, miętkoelastyczną żywicę iniekcyjną MC-Iniekt GL-95. Jest
