Diagnostyka żelbetowej wieży antenowej o wysokości 60 m

dr hab. inż.
MAREK LECHMAN, PROF. ITB
Instytut Techniki Budowlanej
ORCID: 0000-0003-1380-2881

Przedmiotem artykułu jest wieża antenowa o wysokości 60 m zaprojektowana w konstrukcji żelbetowej prefabrykowanej. W trakcie eksploatacji żelbetowy trzon wieży uległ zarysowaniom i spękaniom o różnym charakterze, co stanowiło bezpośredni asumpt do zbadania przyczyn ich powstania oraz określenia sposobu naprawy.

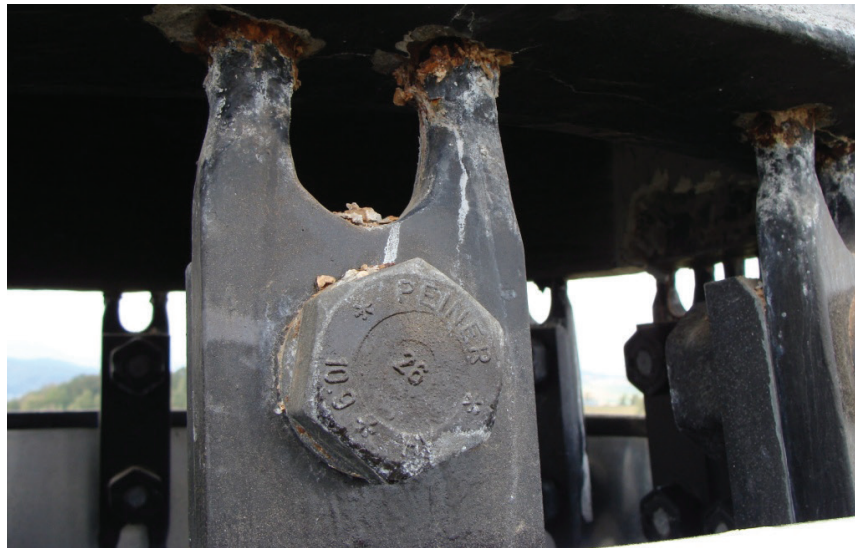
Fot. 2. Szczegół złącza prefabrykatów

w poziomie terenu (fot. 4.). Ocena wytrzymałości betonu w żelbetowej powłoce wieży przeprowadzono na podstawie kontrolnych pomiarów sklerometrycznych za pomocą młotka Schmidta typu N, zgodnie z normą PN-EN 12504-2:2002 [2]. Przy użyciu profometru (metoda magnetyczna) sprawdzono grubość otuliny betonowej prętów zbrojenia pionowego w dolnym elemencie wieży. Uzyskane wyniki były zawarte w przedziale 2,6 cm ± 4,0 cm (wartość średnia: 3,3 cm). Poprzez natryskanie fenoloftaleiny w miejscu nacięcia rys pionowych stwierdzono alkaliczny odczyn betonu, świadczący o jego dobrych własnościach ochronnych w stosunku do stali zbrojeniowej (fot. 5.). Po zdjęciu kołnierzy z blachy w poziomie +16,0 m, +24 m i +36 m dokonano oceny stanu płyt stalowych i śrub łączników. W przypadku złączy w poziomie +16,0 m oraz +24 m stwierdzono objawy korozji oraz występowanie wykwitów solnych na płytach stalowych (fot. 2.). Objawów takich nie zaobserwowano w odniesieniu do złącza w poziomie +24 m.

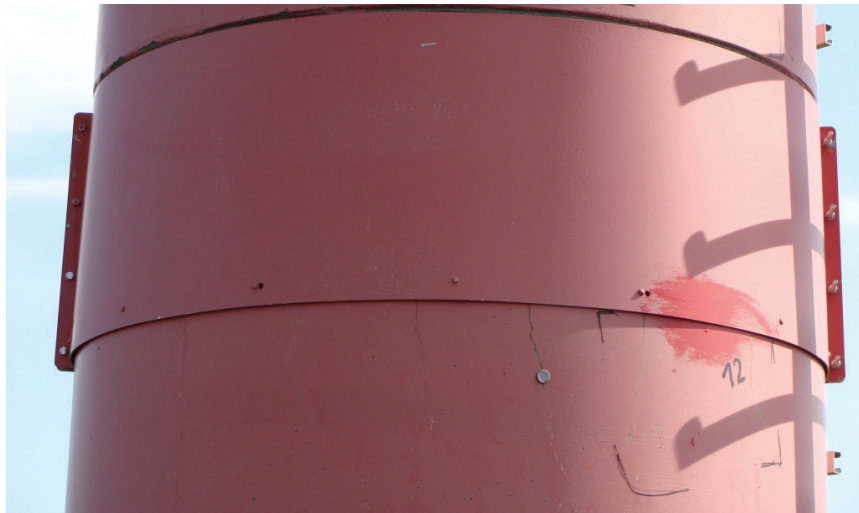
żelbetowego płaszczka wieży dokonano przy użyciu podnośnika samochodowego i z poziomu terenu. Zasadnicze uszkodzenia zewnętrznej płaszczka żelbetowego wieży występowały w postaci krótkich rys pionowych o rozwarości 0,1 mm–0,4 mm, zlokalizowanych w strefach połączeń segmentów żelbetowych, oraz rys poziomych (fot. 3). Ponadto, głównie w dolnej części wieży, stwierdzono występowanie nieregularnej siatki mikro-rys powierzchniowych (fot. 4).

Fot. 3. Rysy pionowe i poziome w strefie złącza

Krótkie rysy pionowe, zlokalizowane w strefach złączy poszczególnych elementów wieży, powstały w wyniku oddziaływań zakotwień blach złączy w żelbetowych elementach rurowych. W niektórych częściach trzonu żelbetowego szerokość rozwarcia tych rys wynosi 0,3 mm – 0,4 mm, przekraczając dopuszczalną wartość 0,3 mm. Występujące ry-

sy pionowe nie mają wpływu na nośność, natomiast mogą stwarzać zagrożenie korozyjne dla zbrojenia poziomego. Rysy poziome z kolei powstały w wyniku zginania skutującego przekroczeniem wytrzymałości betonu na rozciąganie (tabela 1.).

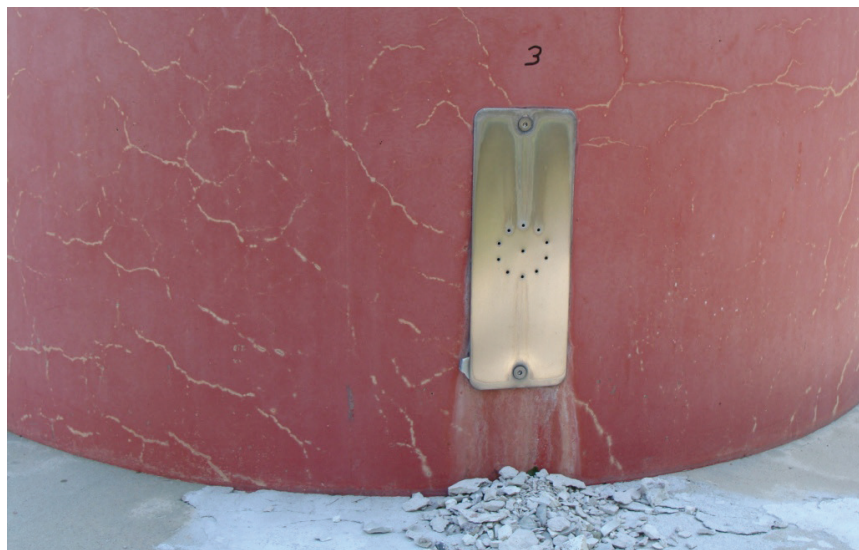
Fot. 4. Mikrorysy w dolnej części wieży

Główną przyczyną wystąpienia siatki mikrorys na zewnętrznej powierzchni żelbetowego trzonu, odpajania się fragmentów betonu na jego powierzchni wewnętrznej i objawów korozji śrub łączników segmentów była niedostateczna wentylacja wnętrza wieży wskutek szczelnego przykrycia (zadeklowania) jej wylotu i otworów wentylacyjnych. Ograniczenie możliwości grawitacyjnego odprowadzania wilgoci zawartej we wnętrzu powodowało jej przenikanie przez pory ścianki żelbetowej, co manifestowało się wystąpieniem charakterystycznej siatki mikrorys. Utrzymujące się zawilgocenie powierzchni wewnętrznej wieży sprawiło, że warstwa powierzchniowa była poddana destrukcyjnemu działaniu wielokrotnych cykli zamrażania-odmrażania w okresie zimowym, czego objawem są złuszczenia i odsłojenia betonu. W celu poprawy wentylacji wnętrza wieży zalecono wykonanie trzech otworów $\varnothing 80$ [mm] usytuowanych na jednym poziomie w części podgłowicowej żelbetowego trzonu wieży. Zgodnie z zaleceniami zarysowane strefy złączy segmentów żelbetowych wieży zabezpieczono za pomocą przyklejanych mat z włókna węglowego w pasie o szerokości 60 cm bezpośrednio nad oraz o szerokości 30 cm bezpośrednio pod każdym kotłownikiem z blachy (fot. 6.).

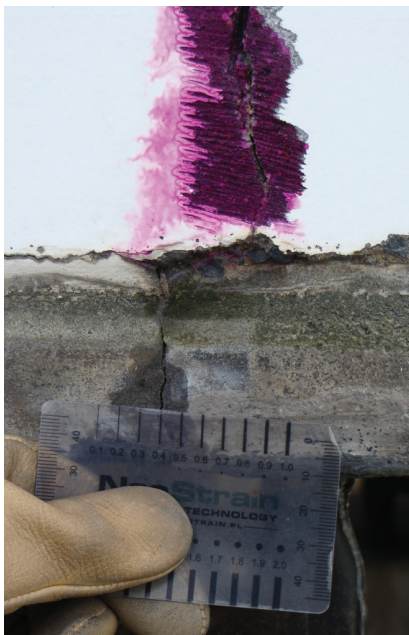
Fot. 5. Badanie głębokości karbonatacji betonu
