**ZASTOSOWANIE TOMOGRAFII KOMPUTEROWEJ CAT
W NIENISZCZĄCYCH BADANIACH TEOWYCH
ZŁĄCZY SPAWANYCH**

Streszczenie: W pracy przedstawiono wyniki badań nieniszczących z wykorzystaniem tomografu komputerowego Somaton Definition AS firmy Siemens. Próbkami były złącza teowe wykonane w pozycji podolnej PA. Jako materiał próbek zastosowano stal węglową konstrukcyjną C45. Spoiny wykonano dla poziomu jakości C (wymagania średnie).

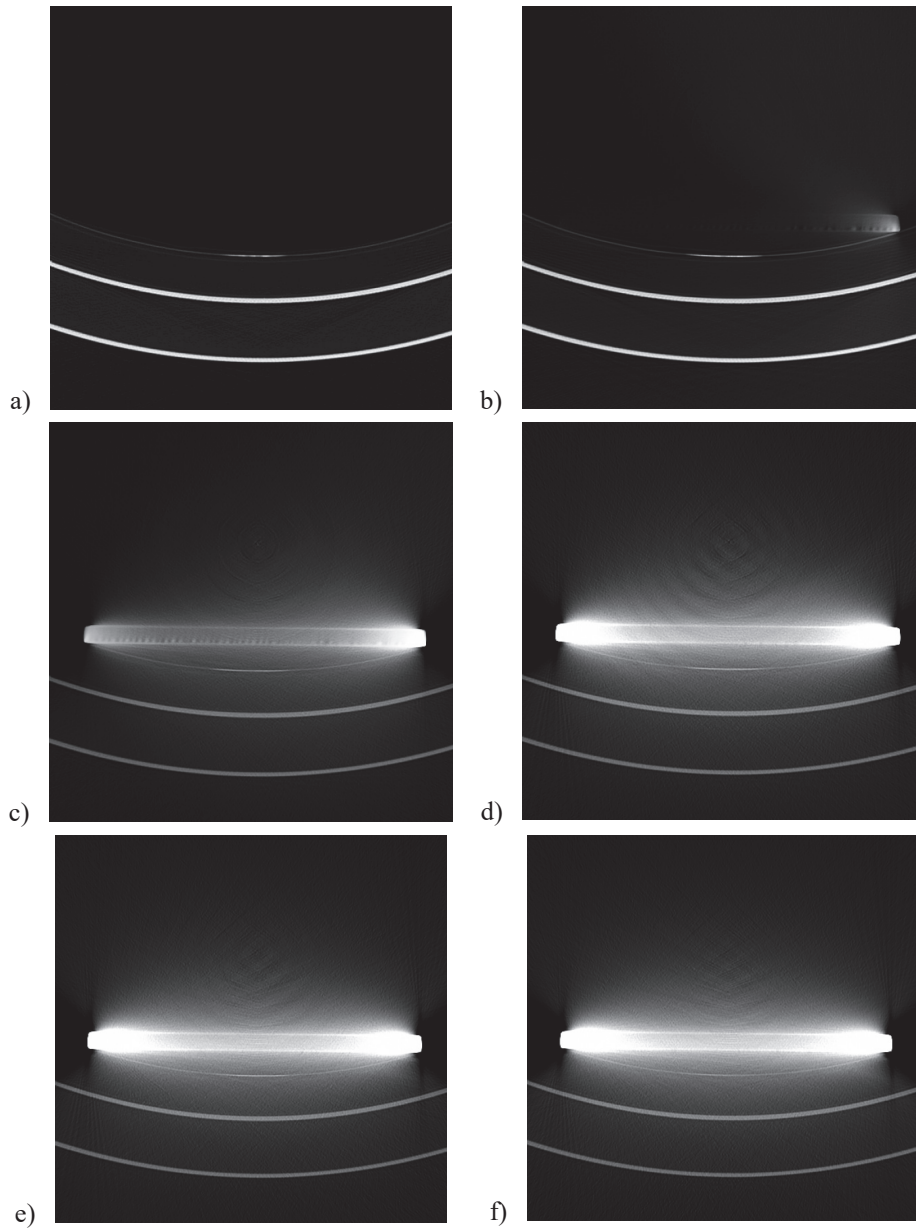
Na rysunku 3 przedstawiono pierwsze 6 tomogramów z 37 wykonanych dla próbki o numerze 11. Na tomogramie (rys. 3a) płaszczyzna przejścia promieni X przechodzi przez powietrze, dlatego jej tło jest koloru czarnego. Na tomogramach 3b oraz 3c widać wyraźnie, z której strony jest wykonana spoina – od strony dolnej. Jednak przejście koloru tła w miejscu spoiny oglądane na tych tomogramach przy powiększeniu ok. 10x nie jest stopniowe, a raczej skokowe w porównaniu z krawędzią górną (na której nie ma spoiny). Świadczyć to może o pewnych nieciągłościach w strukturze wewnętrznej badanego materiału. Tomogramy 3d, 3e oraz 3f ze względu na silne promieniowanie (świecenie) utrudniają czytelność. Podobna sytuacja występuje również na kolejnych tomogramach (rys. 4). Zaistniała intensywna zmiana barwy na obrazach otrzymanych z tych tomogramów uniemożliwia określenie, z której strony została wykonana spoina.

Rys. 3. Pierwsze 6 tomogramów z 37 wykonanych dla próbki nr 11 przy następujących parametrach: obraz warstw o grubości 5,0 mm, algorytm skanowania B60s

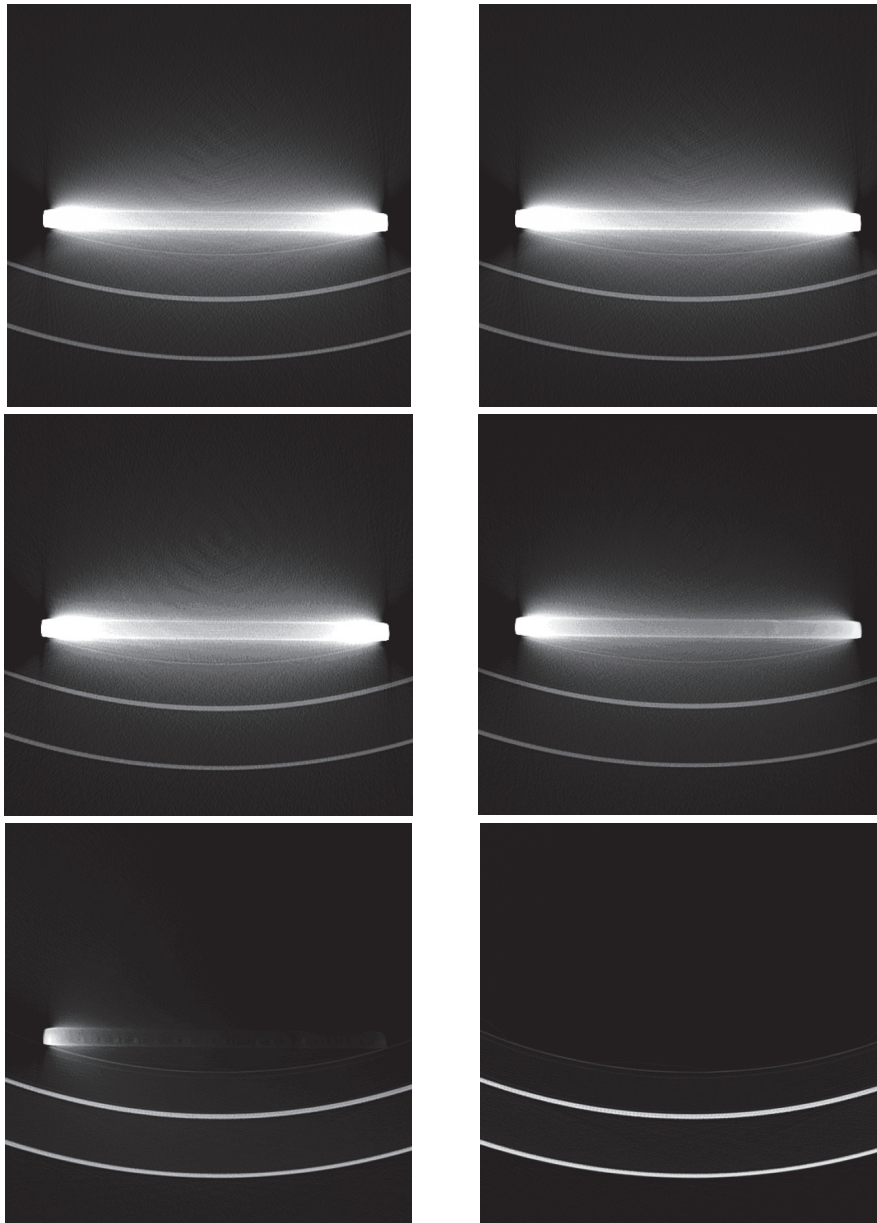
Na rysunku 5 przedstawiono ostatnie 6 tomogramów dla próbki nr 11 wykonanych już przy wychodzeniu z obszaru spoiny. Praktycznie na przedostatnim z tych tomogramów (dolny lewy) widoczne są od strony dolnej złącza jego wady – brak ciągłości przetopu.

Rys. 5. Ostatnie 6 tomogramów z 37 wykonanych dla próbki nr 11 przy następujących parametrach: obraz warstw o grubości 5,0 mm, algorytm skanowania B60s

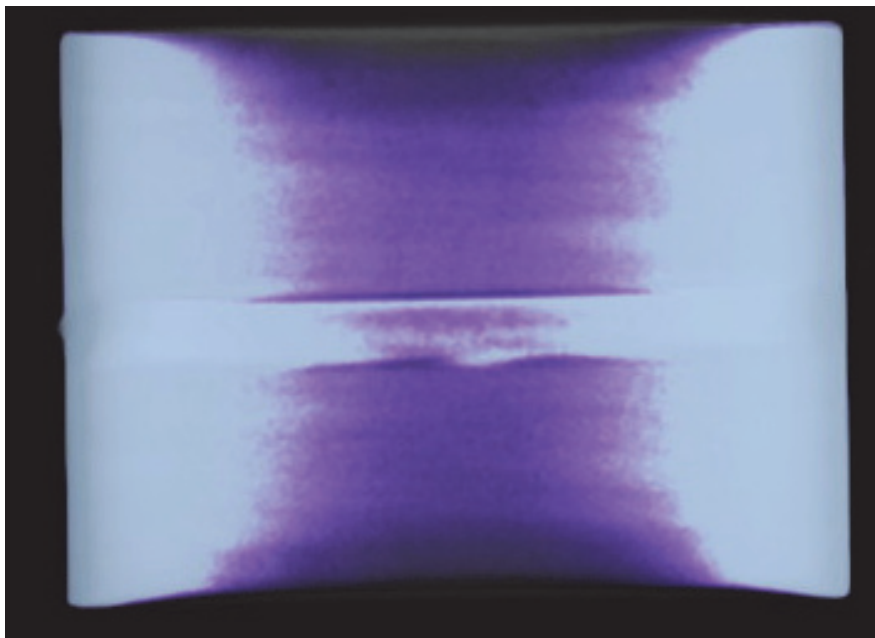
Rysunek 6 przedstawia widok złącza od strony blachy poziomej (niejako od spodu). Wizualnie patrząc na próbkę z tego kierunku praktycznie nie jesteśmy w stanie powiedzieć o badanym złączu, pamiętając, że łączone blachy mają grubość 10 mm. Natomiast na rekonstrukcji zbudowanej z wykonanych tomogramów można stwierdzić, że spoina jest położona od strony dolnej krawędzi blachy pionowej. Jednak czytelność tak otrzymanej rekonstrukcji jest niewielka.

Rys. 6. Rekonstrukcja spawanego złącza teowego wykonana dla próbki nr 11. Widok od spodu
Fig. 6. The reconstruction of a welded T-joint made for sample no. 11. Bottom view

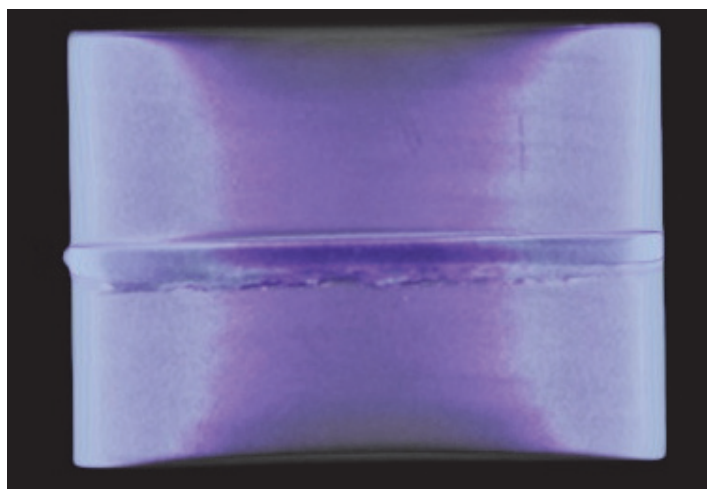
Rysunek 7 przedstawia tę samą spoinę od strony jej lica (z góry). Rozłożenie spoiny jest nierównomierne – jest przesunięta bardziej na blachę poziomą niż pionową mimo, że spoina wykonana została przy ustawieniu łączonych elementów pod kątem 45° (rys. 1). Przyczyną mogło być złe (niesymetryczne) prowadzenie spoiwa względem łączonych krawędzi.

Rys. 7. Obraz rekonstrukcji próbki stalowej nr 11. Widok z góry
Fig. 7. Image of the reconstructed steel sample no. 11. Top view

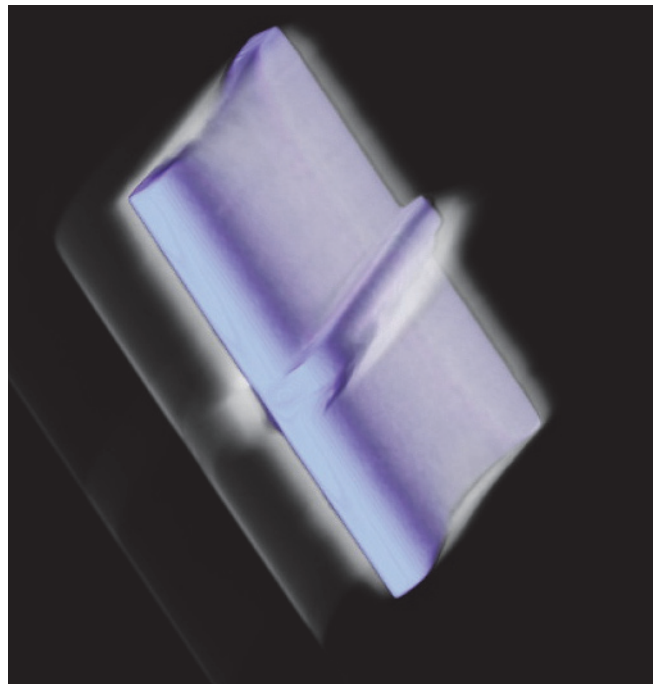
Rysunek 8 przedstawia przestrzenny obraz próbki nr 11, otrzymany na podstawie wcześniej wykonanych tomogramach. Na pierwszym planie widoczna powierzchnia przeciwnie do spoiny. Przekrój w miejscu łączenia obu blach praktycznie jest nieczytelny. Przyczyną może być silne odbicie promieni X od

powierzchni metalu i/lub nieodpowiedni dobór kontrastu dla łączonych elementów przez operatora tomografu, w celu uwypuklenia struktury wewnętrznej łączonych blach.

Zjawisko silnego odbicia promieniowania X od powierzchni metalu próbki zniekształca w pewien sposób obraz badanego obiektu. Wielkość grubości łuny odbicia tego promieniowania może znacznie przekraczać grubość badanego obiektu.

Rys. 8. Obraz jak wyżej z wyraźnie widoczną łuną odbicia promieniowania X oraz zniekształceniami powierzchni spowodowanymi tym zjawiskiem

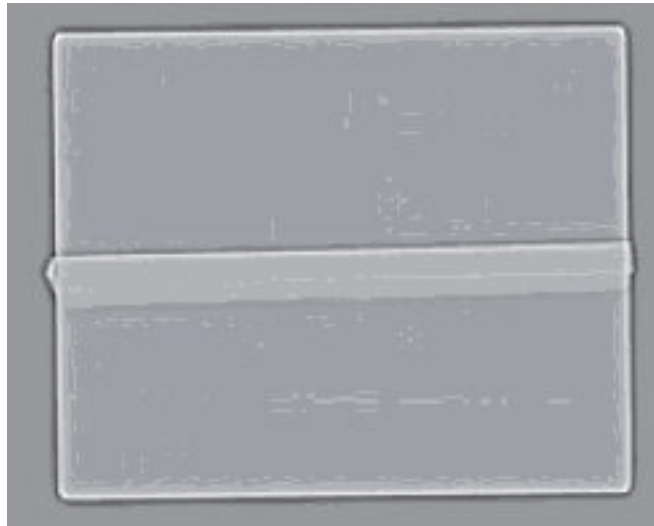
Zastanawiając się nad możliwością zwiększenia czytelności otrzymanych tomogramów wykonano rekonstrukcję dla innej grubości skanowania (0,6 mm) oraz innego algorytmu skanowania (T80f), co przedstawiono na rysunku 11. Wynik jednak nie jest zadawalający.

Rys. 11. Rekonstrukcja próbki nr 11 wykonana przy następujących parametrach: obraz warstw o grubości 0,6 mm, algorytm skanowania T80f
Fig. 11. The reconstruction of the sample no. 11 made with the following parameters: image layers of thickness 0.6 mm, scanning algorithm T80f

Wydaje się, że dobrym rozwiązaniem dotyczącym zwiększenia czytelności otrzymanych tomogramów dla próbek metalowych może być zastosowanie odpowiedniego programowego filtra.
