## KONCEPCJA SYSTEMU OCENY STANU TECHNICZNEGO PRZEJAZDÓW TRAMWAJOWYCH<sup>1</sup>

**Sławomir Grulkowski**

**Jerzy Zariczny**

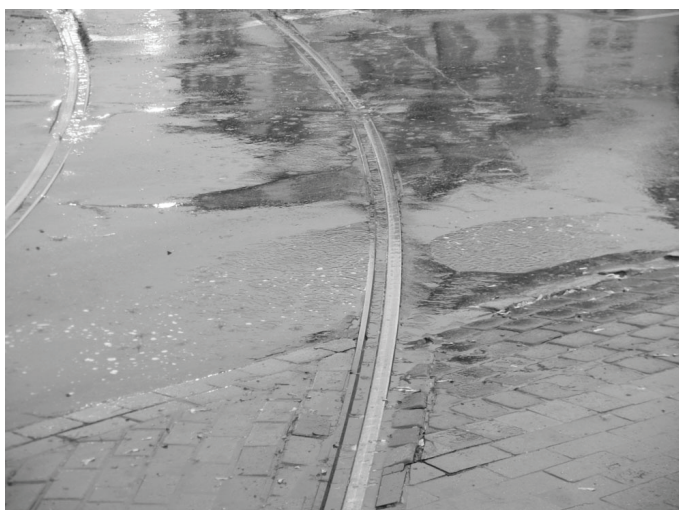
Fot. 1. Zastoisko wody opadowej na przejeździe nr 93 al. Grunwaldzka – Opata Jacka Rybińskiego

- a) nieprawidłowe odwonienie przejazdu – źle zaprojektowane lub wykonane spadki poprzeczne nawierzchni przejazdu albo jej zapadanie się lub ubytki powstałe w wyniku wieloletniej, intensywnej eksploatacji, powodują tworzenie się zastoisk wody opadowej; gromadząca się woda opadowa prowadzi do korozji elementów stalowych nawierzchni tramwajowej, a penetrując w jej głąb obniża nośność podtorza; w połączeniu z zapiaszczeniem skutkuje zachwaszczeniem;

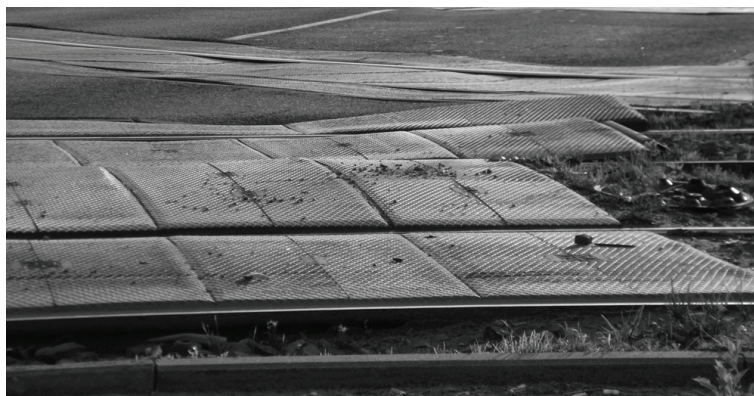
Fot. 2. Deformacje płyt na przejazdach nr 2 i 3 Okopowa – al. Armii Krajowej

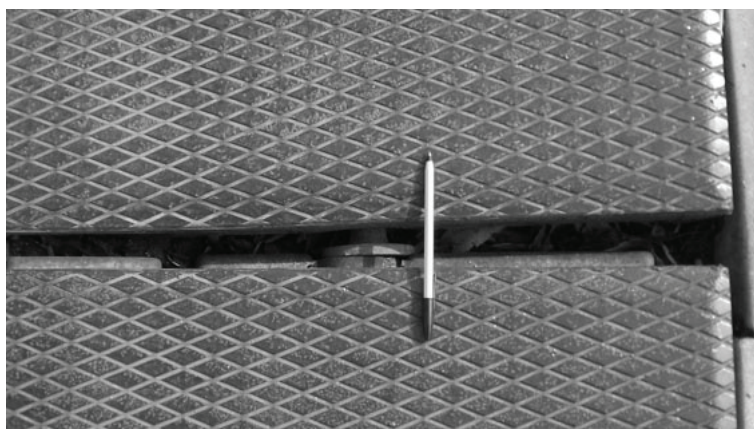
*Fot. 3. Rozsumięcia płyt na przejeździe nr 117 Chłopska – Piastowska*

W przypadku przejazdu z wulkanizowanych mieszanek gumowych (STRAIL) przyczyną powstawania wad i uszkodzeń jest również błędny dobór podtypu przejazdu STRAIL w stosunku do wielkości natężenia ruchu drogowego i nacisków osiowych pochodzących od pojazdów drogowych. Wątpliwości budzi także deklarowana przez producenta wytrzymałość na nie. Powoduje to wypiętrzanie się, zapadanie się i deformowanie się płyt skutkujące ich klawiszowaniem. Małą wytrzymałość na duże natężenie ruchu drogowego i naciski osiowe pochodzące od pojazdów drogowych ma również przejazd z kostki wibroprasowanej (BRUK). Kolejnym istotnym czynnikiem jest kąt skrzyżowania osi jezdni z osią toru tramwajowego. Im ten kąt jest bardziej ostry lub jezdnia jest położona w łuku poziomym, tym większe jest prawdopodobieństwo rozsuwania się płyt. Wynika to z działania siły odśrodkowej w łukach poziomych i siły tarcia podczas hamowania pochodzących

od pojazdów drogowych. Jeżeli następnie szczelina między dwoma rozsuniętymi płytami ulegnie zanieczyszczeniu, to nie mogą one wrócić do pierwotnego położenia. Wątpliwości budzi deklarowana przez producenta wytrzymałość na rozsuwanie się płyt. W tego typu lokalizacjach należy wykonywać przejazdy bitumiczne z asfaltu lanego (ASF) lub przejazdy z prefabrykowanych płyt żelbetowych (EPT). Przejazdy z wulkanizowanych mieszanek gumowych (STRAIL) są także podatne na uszkodzenia mechaniczne np. zarysowanie powierzchni płyty elementem związającym z taboru tramwajowego.

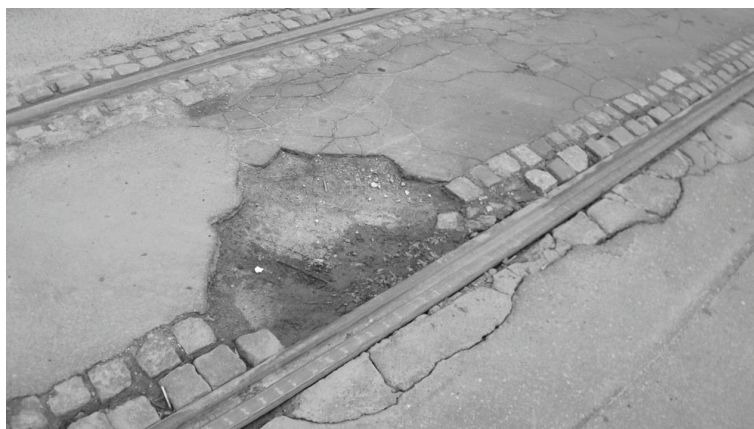
*Fot. 4. Ubytki nawierzchni na przejeździe nr 167 Gdańska – Emilii Plater*

Przyczyną powstawania wad i uszkodzeń charakterystyczną dla przejazdu bitumicznego z asfaltu lanego (ASF) i przejazdu z kostki wibroprasowanej (BRUK) jest nieszczelność strefy przyszynowej. Wpływ mas uszczelniających umożliwia wodzie opadowej penetrowanie w jej głąb powodując obniżenie nośności podtorza. Prowadzi to do pękania, zapadania się i powstawania ubytków w nawierzchni przejazdu. Zalecane jest bieżące uzupełnianie mas uszczelniających [3].

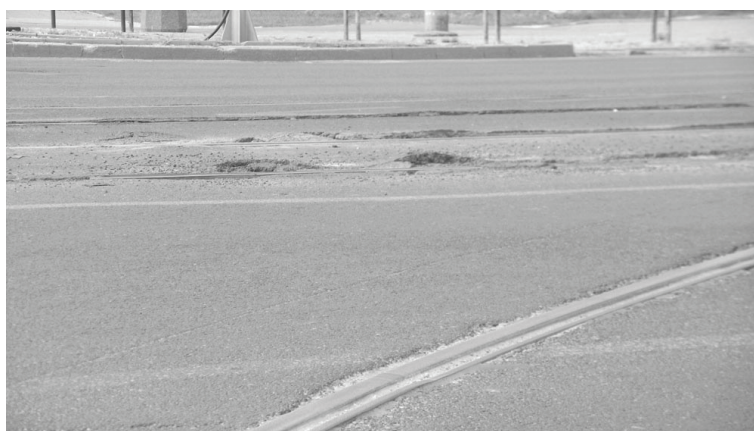
*Fot. 5. Wypiętrzenia nawierzchni na przejeździe nr 19 Hucisko – 3 Maja*

- b) nierównomierne zagęszczenie podtorza – brak równomiernego podparcia powoduje klawiszowanie płyt przejazdowych, zapadanie się kostki wibroprasowanej, a w przypadku przejazdu bitumicznego z asfaltu laneo (ASF) uginanie się rusztu torowego pod ciężarem przejeżdżającego taboru tramwajowego; klawiszowanie płyt przejazdowych prowadzi do ich wypiętrzania, zapadania, deformowania lub kruszenia się betonu skutkującego odsłonięciem zbrojenia płyt; uginanie się rusztu torowego prowadzi do wypiętrzania się nawierzchni przejazdu i wypływu mas uszczelniających;

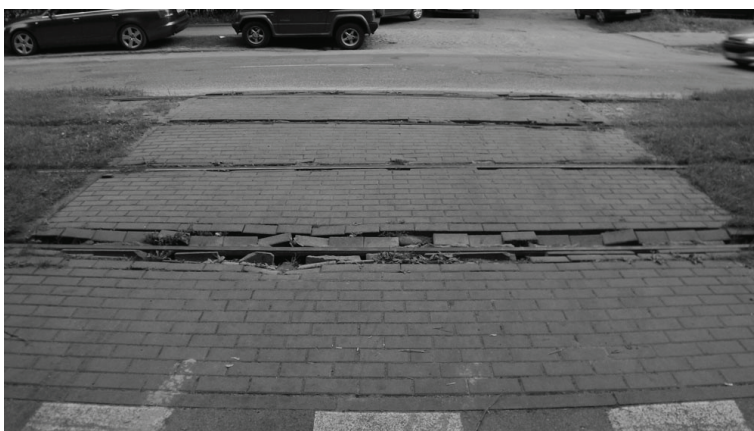
Fot. 6. Zapadnięcia kostki na przejeździe nr 54 Nowotna – Wyjazd z lasu nr 5

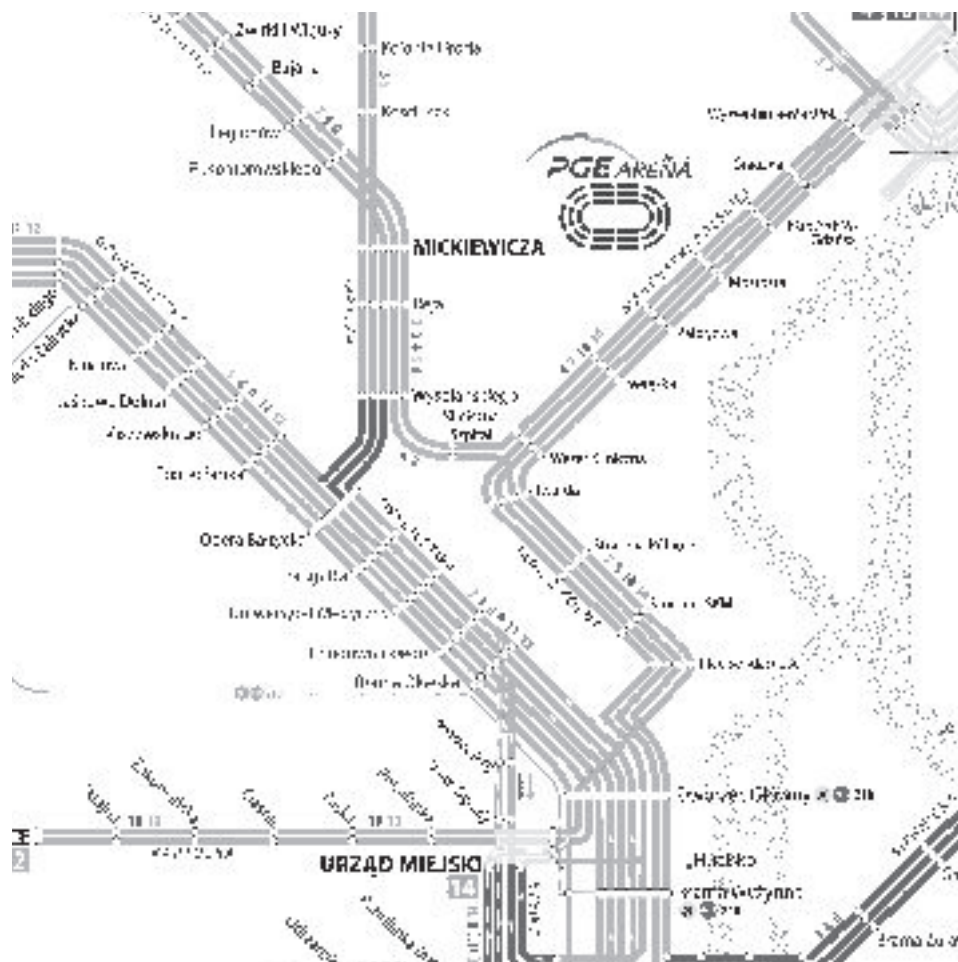
Wynika z niej, że w najgorszym stanie technicznym są przejazdy zlokalizowane w dzielnicach Śródmieście, Przeróbka, Stogi, Brzeźno i Nowy Port. Szczególną uwagę należy zwrócić na fragment sieci tramwajowej między węzłami torowymi Węzeł Unii Europejskiej i Pętla Stogi, gdzie większość przejazdów została wykonana w technologii nawierzchni bitumicznej z asfaltu lanego (ASF) i nie była remontowana od dziesięcioleci. Obecnie na wskutek wieloletniej, intensywnej eksploatacji w ich obrębie pękają szyny i występują wychłapy (fot. 7.).

Rys. 1. Mapa stanu technicznego przejazdów tramwajowych w Gdańsku

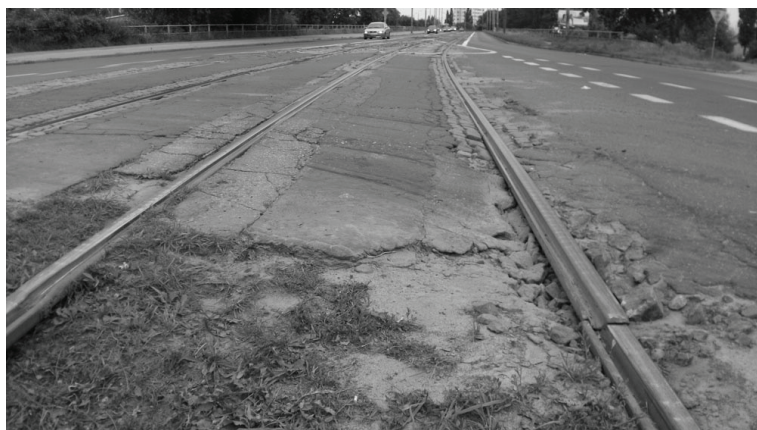
Fot. 7. Pęknięta szyna wraz z wycłapami na przejeździe nr 13 Siennicka – Stary Dwór
