ROŚLON Jerzy, KACZOREK Krzysztof

ANALIZA WYPADKÓW PODCZAS REALIZACJI OBIEKTÓW KUBATUROWYCH ORAZ INFRASTRUKTURY TRANSPORTOWEJ

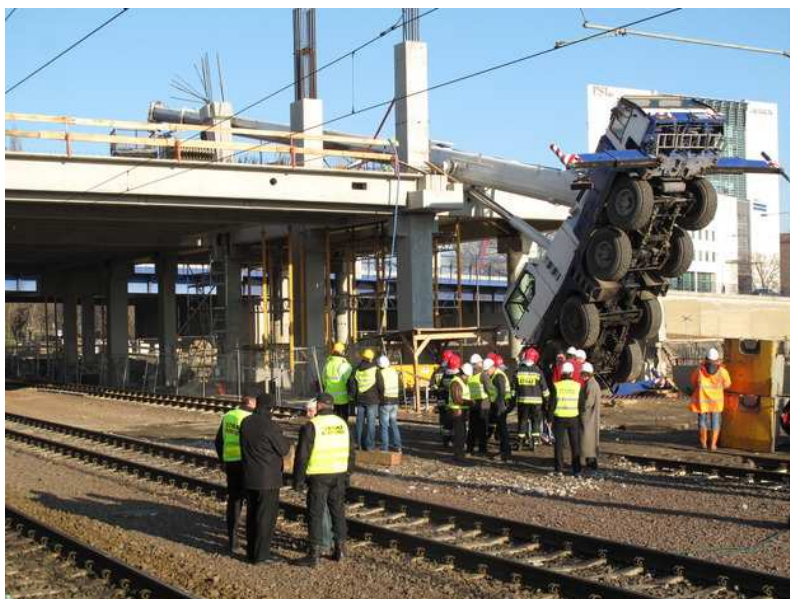
12 grudnia 2011 roku w okolicach godziny 11.30, jeden z pracujących dźwigów pod wpływem dużego żelbetowego bloku zaczął się stopniowo przechylać. Chwilę później zupełnie stracił równowagę, po czym uderzył w konstrukcję budowanego dworca. Ta została naruszona, jednakże nie to było najdalej idącym w skutkach problemem. Ramię 50-tonowego sprzętu spadło na dwóch robotników firmy podwykonawczej. Jeden z nich dodatkowo spadł z wysokości, drugi natomiast został przygnieciony przez transportowany prefabrykat. Operator przewróconego żurawia opuścił maszynę i zbiegł z terenu budowy. Wrócił na nią po ponad godzinie. Późniejsze badania wykazały, iż miał w chwili powrotu 2,5 promila alkoholu w organizmie. Obydwaj poszkodowani pracownicy zostali pospieszenie zabrani do szpitala. Jeden z nich miał połamany kręgosłup. Niestety, pomimo usilnych starań

- Rozpoczęcie pracy w niepełnym zespole.
- Przemieszczenie się części pracowników do strefy niebezpiecznej.
- Podniesienie elementu prefabrykowanego.
- Utrata stabilności przez żuraw.
- Przewrócenie się żurawia.
- Poturbowanie dwóch pracowników.
- Ucieczka z miejsca wypadku operatora żurawia.

Rys. 6. Zdjęcie przedstawiające przewróconego żurawia
Źródło: [3] fotograf: Adam Górczewski

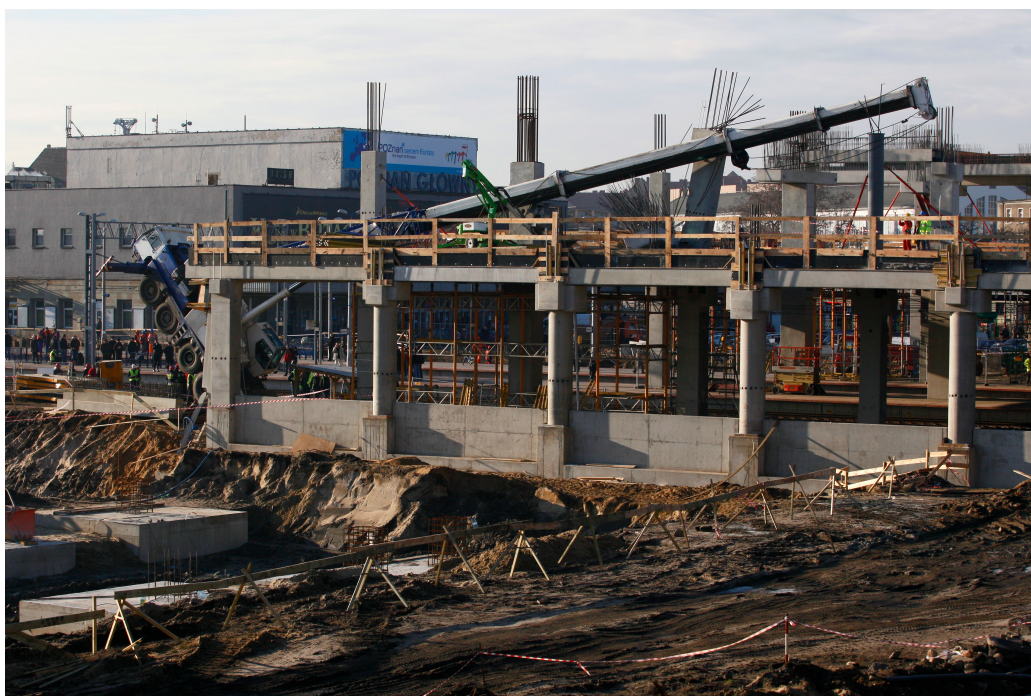
- Postawienie kierownikowi robót zarzutów związanych ze złamaniem prawa pracy.
- Postawienie kierownikowi budowy zarzutów związanych ze złamaniem prawa pracy.
- Postawienie operatorowi żurawia zarzutów związanych z pracą pod wpływem alkoholu oraz spowodowanie wypadku.
- Uszkodzenie części płyty tworzącej strop konstrukcji oraz jednego ze stojącej na niej filarów.
- Zawieszenie wykonywanych prac budowlanych na fragmencie wznoszonego obiektu, na którym miał miejsce wypadek.
- Postawienie jednemu z robotników zarzutu poświadczenia nieprawdy związanej z przeprowadzeniem badania technicznego dźwigu.

- Brak wykonanych badań gruntu, na którym znajdował się żuraw.
- Brak dostosowania przeciwwagi do podnoszonego ciężaru.

- Brak odpowiedniego nadzoru ze strony podmiotów zarządzających na budowie.

- Brak opracowania i wdrożenia instrukcji bezpieczeństwa podczas prac montażowych z wykorzystaniem żurawia.
- Brak pełnej ekipy montażowej.
Przyczyny ludzkie:
- Nieodpowiedzialna postawa operatora żurawia, których przyszedł do pracy pod wpływem alkoholu.
- Lekkomyślne zbagatelizowanie grząskiego gruntu przez ekipę montażową.

Rys. 7. Zdjęcie przedstawiające przewróconego żurawia oraz uszkodzenia konstrukcji
Źródło: [3] fotograf: Adam Górczewski

- Powinno wykonywać się wszelkie badania – zarówno terenu, materiału, sprzętu, itp., które mają zapewnić bezpieczeństwo osobom przebywającym na placu budowy.
- Nie można okazywać nadmiernego zaufania pracownikom.
- Wskazane są wrywkowe kontrole, potwierdzające gotowość do pracy i pełną sprawność robotników (w tym badania alkomatem).
- Należy możliwie szybko reagować na nieodpowiedzialne, lekkomyślne i stanowiące potencjalne zagrożenia działania podmiotów pracujących na terenie budowy.
