Projekt naprawy konstrukcji dachu budynku zabytkowego

Inż. Aleksandra Zakrzewska, dr inż. Elżbieta Grochowska – promotor, Uniwersytet Zielonogórski, Wydział Budownictwa, Architektury i Inżynierii Środowiska

4. Projekt naprawy konstrukcji dachu

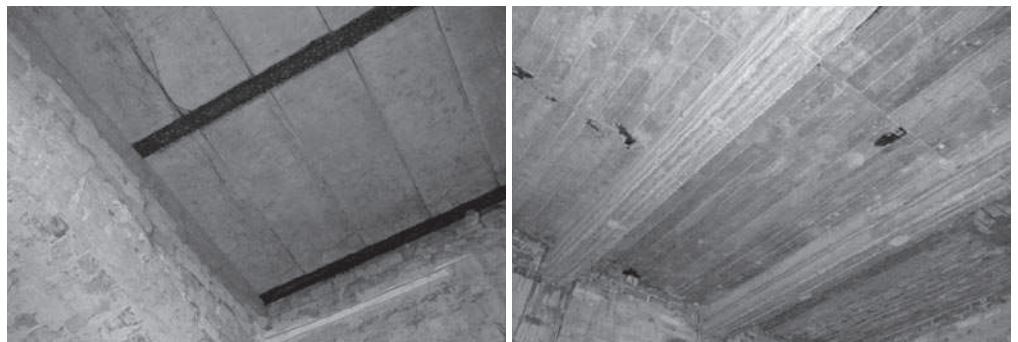
Rys. 14. Istniejące stropy nad przyziemiem. Po lewej – strop WPS, po prawej – strop żelbetowy monolityczny, źródło: inwentaryzacja z roku 2013 [8]

Główne wejście do pałacu prowadzi do przesklepionej sieni. Po jej obu stronach znajdują się drzwi do pomieszczeń we wschodniej i zachodniej części budynku. Na wschodniej ścianie znajduje się klatka schodowa. Prowadzi ona do piwnic, których cechą charakterystyczną są sklepienia ceglane kolebkowe i podział na szereg mniejszych pomieszczeń. Na piętrze, podobnie jak w poziomie przyziemia, znajdują się duże, widne pomieszczenia, połączone szerokimi korytarzami. Kilka pomieszczeń, w tym największa sala balowa znajdująca się na piętrze, zostały współcześnie podzielone na mniejsze pomieszczenia ścianami działowymi. Wdrożenie koncepcji zmiany funkcji obiektu na uczelniane centrum konferencyjne wymagałoby przywrócenia pomieszczeniom pierwotnego podziału. Wymianie lub wzmocnieniom musiałyby ulec również stropy. Obecnie nad częścią powierzchni przyziemia wykonane są sklepienia kolebkowe z cegły na zaprawie wapiennej, których stan techniczny jest dobry. Nad częścią parteru wykonane są drewniane stropy belkowe z polepą glinianą oraz podsufitką z desek. Stropy te wykazują wysoki stopień zużycia, a dodatkowo zostały zaatakowane przez owady i grzyby [22]. Nad czterema pomieszczeniami wykonane są dobrze zachowane stropy stalowo-żelbetowe typu WPS na belkach z dwuteowników o wysokości 220 mm. Nad jednym z pomieszczeń jest zaś strop żelbetowy monolityczny. Dwa ostatnie

rodzaje stropów zostały wykonane w XX wieku (rys. 14). Stropy nad piętrem są częściowo rozebrane. Zachowane zostały jedynie belki drewniane, które są sukcesywnie demontowane i rozkradane (rys. 15). Zagospodarowanie obiektu wiąże się z koniecznością wykonania nowych stropów nad piętrem, z uwzględnieniem faktu, iż poddasze będzie użytkowane. Proponuje się wykonanie trwałych stropów zespolonych z szalunkiem traconym z blachy fałdowej lub stropów stalowo-żelbetowych typu WPS. Zapewnią one przeniesienie obciążeń użytkowych i będą stanowić trwałe elementy konstrukcyjne. Zarówno w przypadku stropów typu WPS, jak i stropu zespolonego, użycie stalowych belek będzie wskazane ze względu na stosunkową łatwość ich montażu i dobrą konsolidację z materią istniejącą.

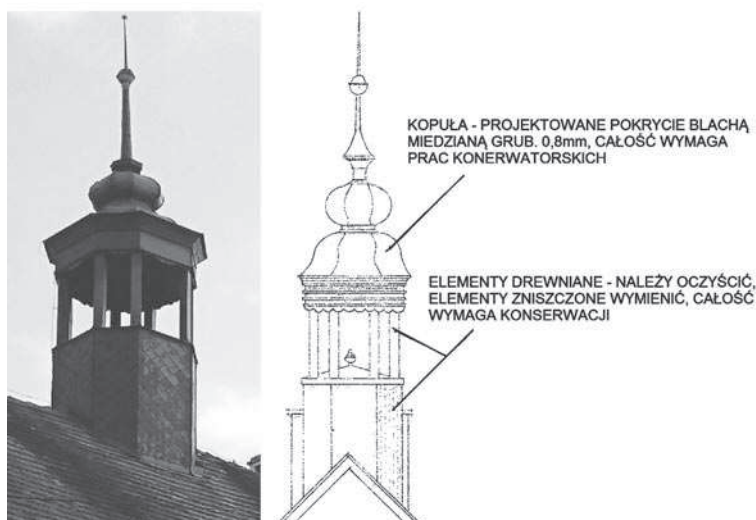
Rys. 16. Wieżyczka zwieńczająca dach pałacu, źródło: fotografia własna, rysunek z inwentaryzacji z roku 2013 [8]

Ważnym elementem dekoracyjnym pałacu jest zwieńczająca dach wieżyczka z latarnią i cebulastym hełmem (rys. 16). Drewniana konstrukcja wieżyczki pokryta jest niszczejącą blachą miedzianą. Inwentaryzacja z roku 2013 [8] potwierdziła, że również ten element wymaga naprawy i konserwacji. Należałoby oczyścić blachę miedzianą z zanieczyszczeń i zabezpieczyć ją odpowiednimi środkami przed niszczeniem, zaś elementy drewniane oczyścić lub wymienić na nowe o wymiarach identycznych jak istniejące.

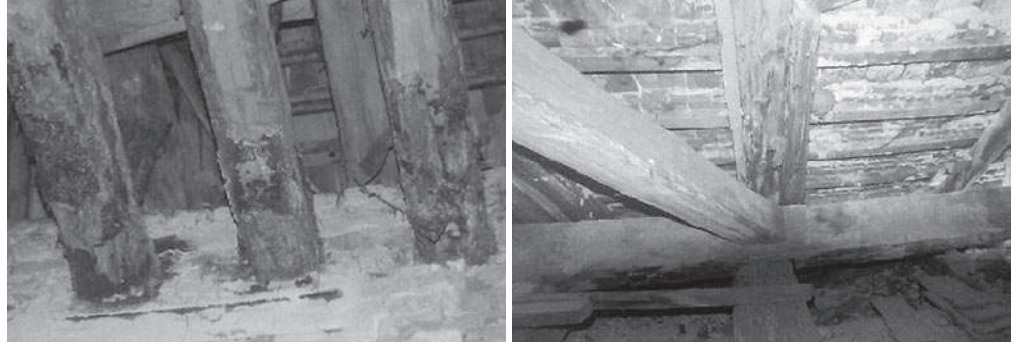
Rys. 17. Elementy więźby dachowej porażone przez zarodniki grzyba domowego i niszczone przez owady, źródło: badanie mykologiczne z roku 2013 [8]

Ostatnia ocena stanu technicznego obiektu pochodzi z roku 2013 [8]. Stwierdzono wówczas zły stan techniczny więźby

dachowej. Przeprowadzono badania mykologiczne, które wykazały, że jej elementy są niszczone przez owady gatunku spuszczel pospolity i kołatek domowy, a także porażone przez grzyba domowego właściwego (rys. 17). Wskazano również, że na stan więźby dachowej ma wpływ wilgoć, która panuje w obiekcie ze względu na nieszczelności pokrycia dachowego oraz otworów okiennych i drzwiowych. Brak wielu dachówek i gąsiorów, a także nieszczelności stolarki otworowej powodują przenikanie wody do obiektu, co sprzyja rozwojowi grzybów.

W zapisach poinwentaryzacyjnych z roku 2013 postulowano wymianę najbardziej zniszczonych elementów oraz zastosowanie stalowych ściąгов wzmacniających. Ze względu na to, że po roku 2013 obiekt był nieużytkowany i niewłaściwie zabezpieczony, część elementów drewnianych więźby dachowej została wyciętych i rozkradzionych. Dlatego obecnym postulatem naprawy tej konstrukcji jest całkowita wymiana elementów drewnianych na stalowe.
