## **OCENA WPŁYWU BUDOWY PAWILONU TRÓJKONDYGNACYJNEGO NA UTRATĘ STATECZNOŚCI ZBOCZA W JASTRZĘBIU ZDROJU**

Osuwisko rozwinęło się w trakcie budowy pawilonu trójkondygnacyjnego, który zlokalizowano na koronie zbocza o wysokości 12 m, w odległości 11,3 m od jego górnej krawędzi. Celem artykułu jest określenie przyczyn, które spowodowały utratę stateczności zbocza. Pawilon posadowiono na glinach pylastych (lessach) o wysokich parametrach fizyko-mechanicznych. Grunty te są wieku czwartorzędowego ze zlodowacenia północnopolskiego, w których erozja wąwozowa ukształtowała strome stateczne zbocza o współczynniku stateczności  $F_s \sim 2,0$  (program GEO 5 stateczność zbocza).

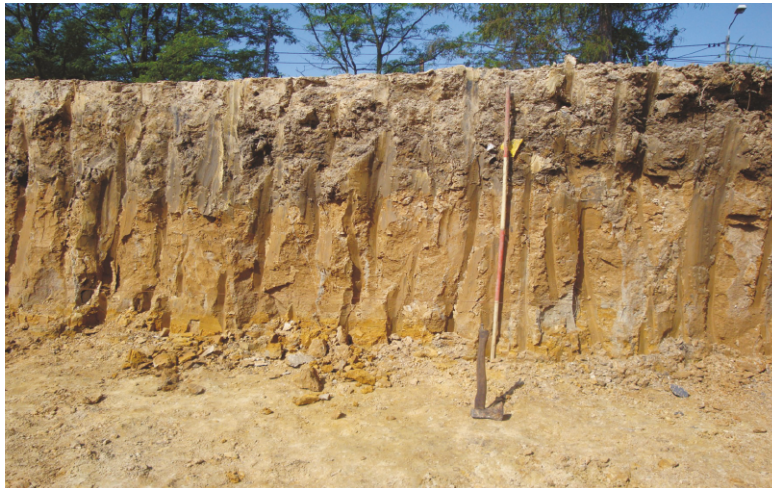
Fot. 1. Gлина pylasta w wykopie fundamentowym – warstwa I

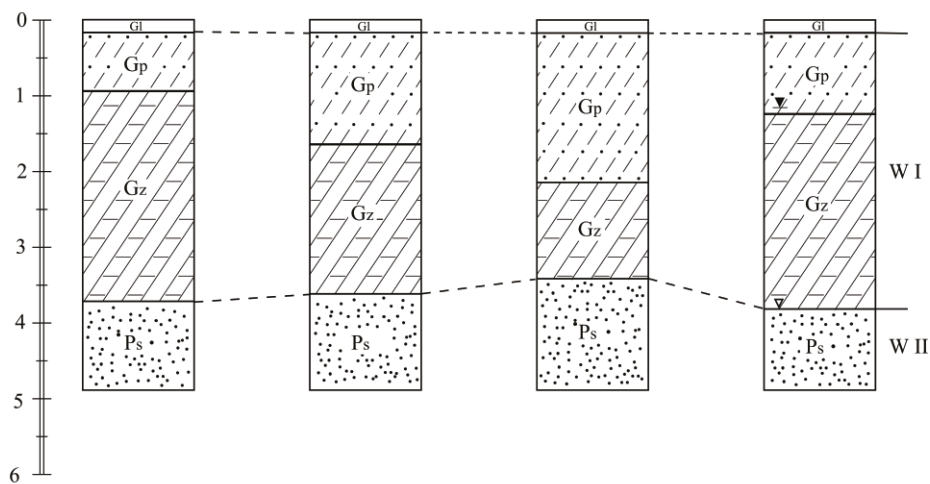
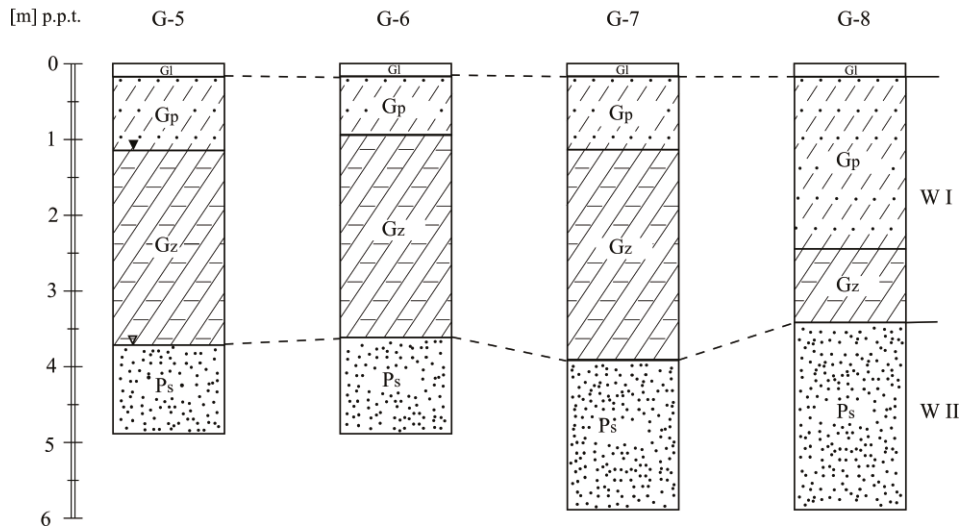
Rys. 2. Profile odwiertów geotechnicznych wykonanych przed powstaniem osuwiska

Warunki gruntowo-wodne rozpoznano szczegółowo przed budową pawilonu w ramach opinii geotechnicznej [7] opracowanej na podstawie 8 otworów do głębokości 5 - 6 m (rys. 2) oraz po utworzeniu osuwiska wykonano 5 otworów (rys. 3). Na podstawie profili odwiertów pod glebą i nierównomiernie występującym nasypem niebudowlanym wyróżniono następujące warstwy geotechniczne [7, 8]:

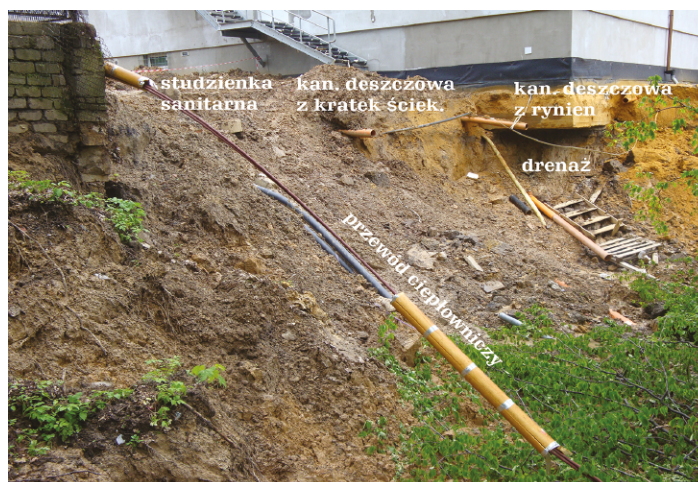
Nisza osuwiskowa tworzyła asymetryczną powierzchnię wklęsłą pomiędzy budynkiem a ogrodzeniem sąsiedniej działki o amplitudzie obsunięcia około 3,5 m (fot. 2, 3, 4). Jęzor osuwiskowy był asymetryczny z podziałem na dwa tarasy wyższy i niższy [8, 10]. Granicę pomiędzy tarasami stanowiły rozpadliny i szczeliny rozwinięte na wychodniach powierzchni poślizgu. Na jęzorze osuwiskowym drzewa zostały powalone w kierunku zachodnim, czyli przeciwnym względem przemieszczanych mas gruntu. Natomiast w strefie czołowej osuwiska, w kierunku wschodnim czyli zgodnie z transportem mas gruntu [8, 10].

Fot. 2. Nisza osuwiskowa ze zniszczoną infrastrukturą podziemną

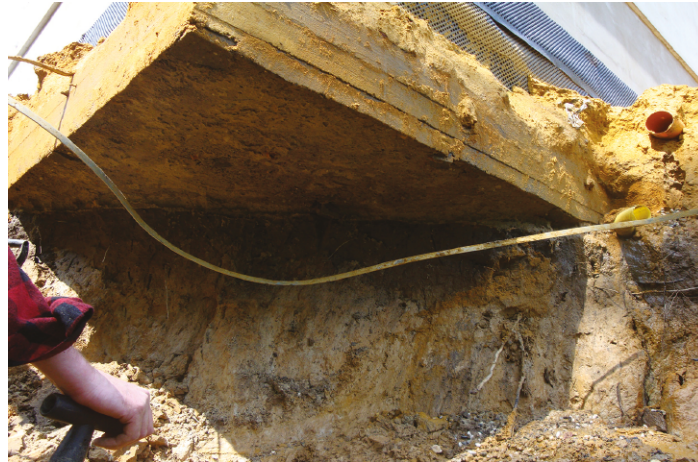
**Fot. 3.** Nisza osuwiskowa pod ławą fundamentową  
**Fot. 3.** Landslide scar under continuous footing

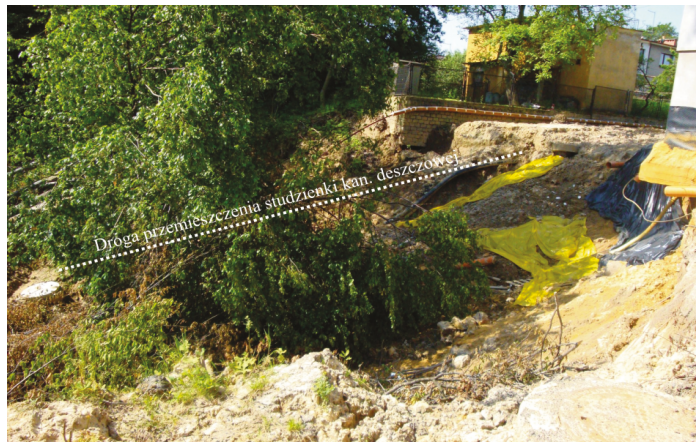
**Fot. 4.** Trasa przemieszczenia studzienki w niszy osuwiskowej  
**Fot. 4.** The route of the well running along landslide scar

Wzdłuż budynku przy ścianie poprowadzono przewód kanalizacji deszczowej z rynien i z krtek ściekowych, które uchodzą do studzienek chłonnych umieszczonych po północnej stronie budynku przy krawędzi skarpy. Jęzor osuwiskowy przemieścił studzienkę kanalizacji deszczowej o około 11 m.

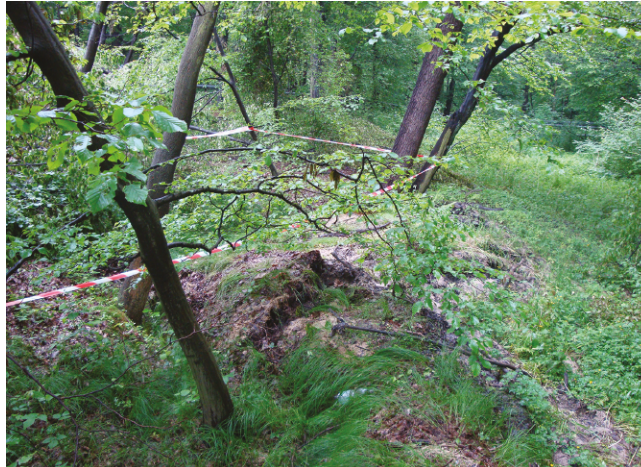
Garb przedosuwiskowy to wypiętrzony fragment podłoża gruntowego w strefie frontalnej osuwiska (fot. 5). Równocześnie z wypiętrzaniem garbu następował rozwój w jego obrębie szczelin tensyjnych. W trakcie wypiętrzania, drzewa po północnej stronie garbu uległy odchyleniu od pionu w kierunku wschodnim, natomiast po stronie południowej w kierunku zachodnim (fot. 5).

**Fot. 5.** Garb przedosuwiskowy ze szczelinami tensyjnymi  
**Fot. 5.** Forelandslide hump with open tension fracturing

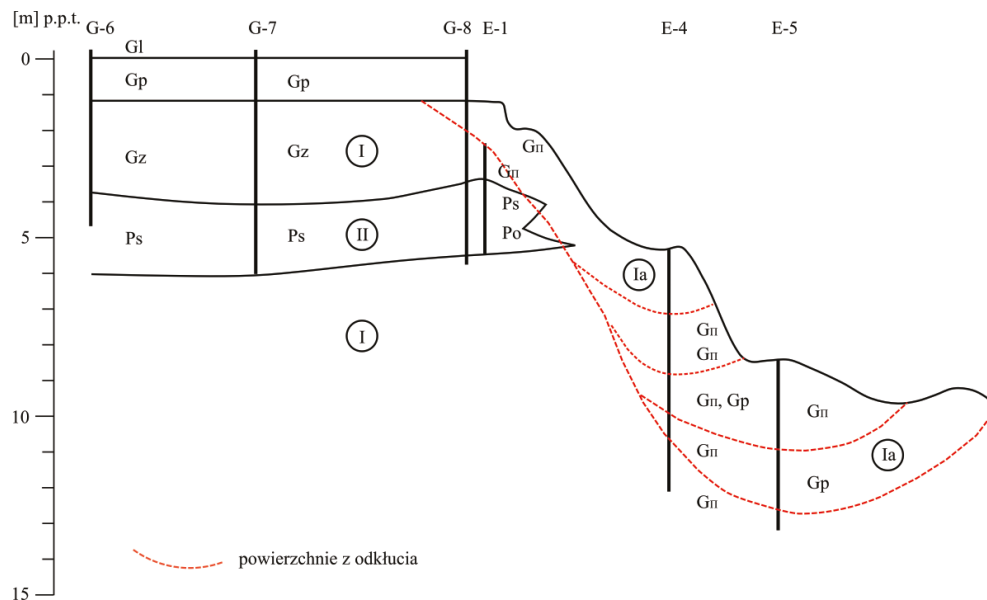
**Rys. 4.** Przekrój geotechniczny przez osuwisko  
**Fig. 4.** Geotechnical crossection of the landslide

Identyfikacja powierzchni poślizgu w gruntach jednorodnych takich jak na analizowanym terenie jest bardzo trudna do przeprowadzenia. Na podstawie prac wiertniczych wykonanych po rozwoju osuwiska powierzchnię poślizgu zidentyfikowano pomiędzy gliną twar doplastyczną i plastyczną (otwory E-1, E-4, rys. 4) oraz w obrębie gliny plastycznej (otwór E-5). Lokalnie wzdłuż tej powierzchni stwierdzono smugi roztartej gleby [8, 10].

Stadium główne charakteryzuje się jednoczesnym oderwaniem masy gruntu jako całości w postaci zsuwającego się klina. Koluwium w górnej części jęzora osuwiskowego było wykształcone w postaci gruntu wymieszanego, natomiast w dolnej jego części struktura wewnętrzna gruntu została zachowana w postaci odkłutych skib tworzących charakterystyczne zerwy (rys. 4). Jest to osuwisko rotacyjne, asekwentne i detruzywne.

4. Osuwisko pod względem strukturalnym zalicza się do rotacyjnego, asekwentnego o wklęsłej powierzchni poślizgu, która utworzyła się w poziomie odkucia gliny plastycznej od twardoplastycznej na głębokości około 3m p.p.t.. Gлина plastyczna zsuwała się po glinie twardoplastycznej w formie jęzora osuwiskowego (rys. 4). Osuwisko należy do kategorii detruzywnych, w którym przemieszczanie koluwium postępowało od góry do dołu.

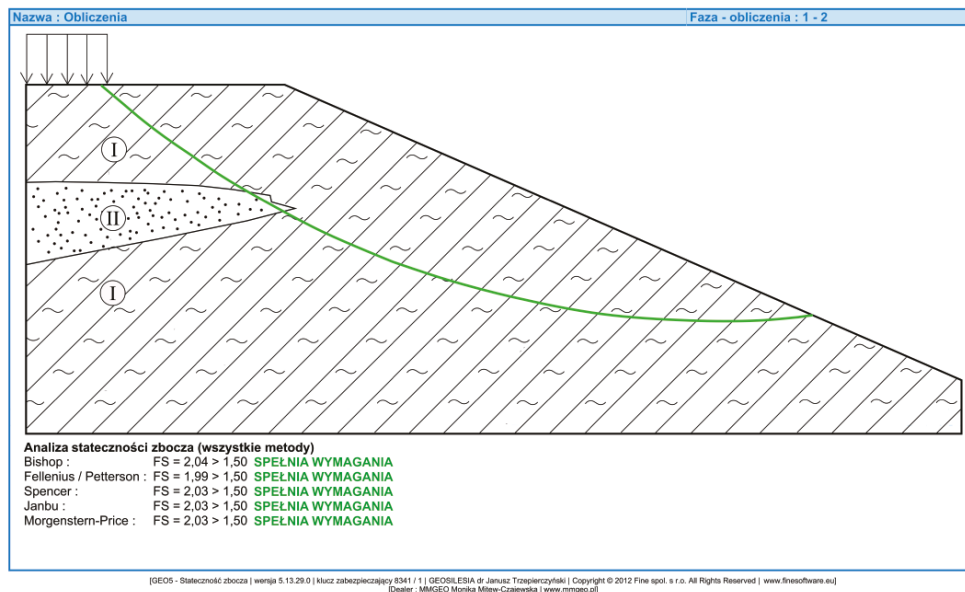
**Rys. 5.** Analiza stateczności w programie GEO5- przed powstaniem osuwiska

Budowa geologiczna oraz parametry wytrzymałościowe gruntów (rys. 2, tab.1) w przykrawędziowej strefie zbocza, na etapie projektowania obiektu, wskazywały na zbocze stateczne. Potwierdza to analiza stateczności wykonana programem GEO 5 – stateczność zbocza, na podstawie której obliczony współczynnik stateczności wynosi  $F_s \sim 2,0 > 1,5$  (rys. 5).

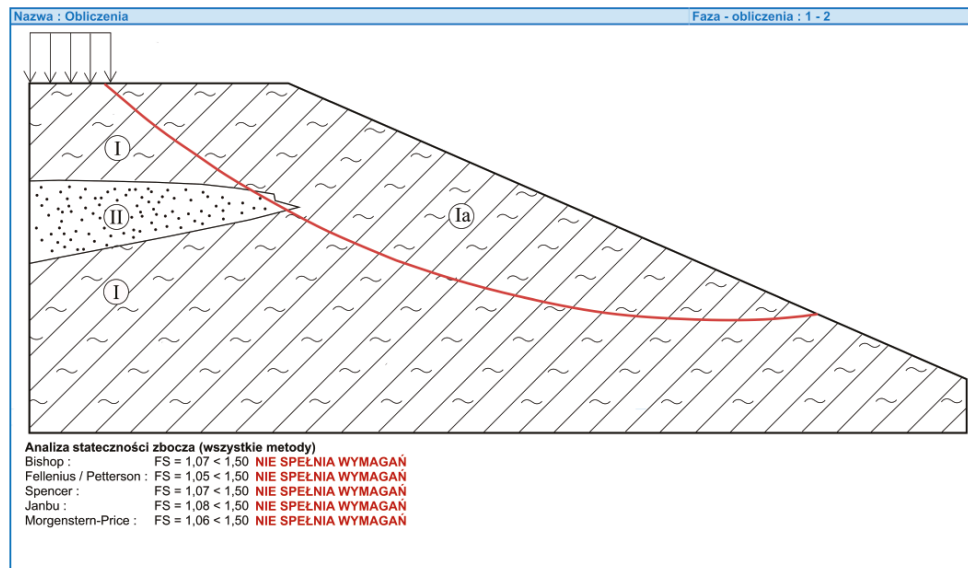
Rys. 6. Analiza stateczności w programie GEO5- po powstaniu osuwiska

Utrata stateczności nastąpiła po obniżeniu parametrów wytrzymałościowych warstwy I w szczególności kąta tarcia wewnętrznego i spójności. Potwierdza to wartość współczynnika stateczności, który wynosi  $F_s \sim 1,0 < 1,50$  (rys. 6) dla zbocza z uwzględnieniem parametrów wytrzymałościowych warstwy Ia (tab. 1).

3. Utrata stateczności nastąpiła przy obniżeniu współczynnika stateczności do  $F_s \sim 1,0 < 1,5$  (rys. 6). Główną przyczyną utraty stateczności zbocza było naruszenie struktury gruntu podczas prac budowlanych wykonanych w celu ułożenia przewodów liniowych kanalizacji deszczowej, sanitarnej i przewodu ciepłowniczego oraz niesprawny drenaż. Rozluźnione strefy macierzystego gruntu i zasypki piaskowej oraz niespoistych gruntów warstwy II podczas intensywnych i długotrwałych opadów przekształciły się w „kanały” wzmożonej infiltracji wód. Wzrost nasycenia wodą macierzystych gruntów spoistych spowodował zmianę ich parametrów fizyko-mechanicznych wyrażonych utworzeniem warstwy Ia (fot. 6, 7).

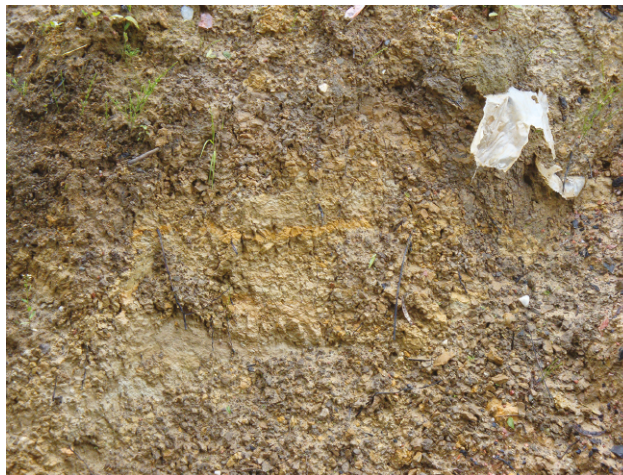
**Fot. 6.** Kolumwium - spękania w glinie pylastej  
**Fot. 6.** Colluvium – fissures in silt

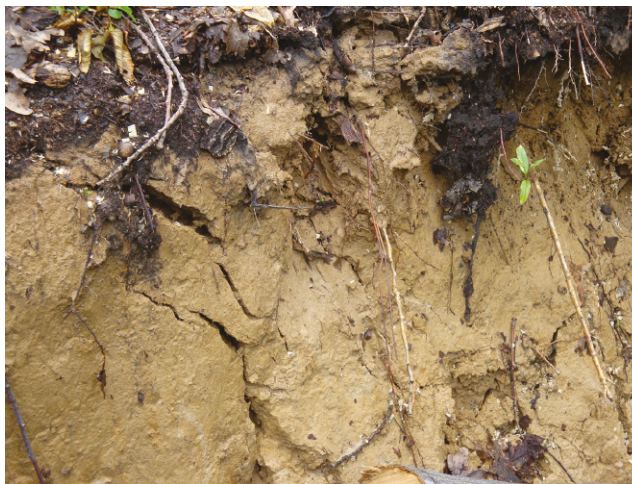
**Fot. 7.** Kolumwium - szczeliny w glinie pylastej  
**Fot. 7.** Colluvium – fracturing in silt

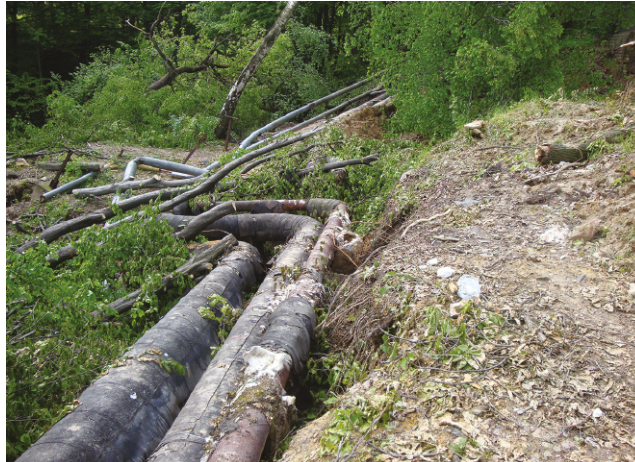
Napowietrzny rurociąg ciepłowniczy Rn 250, od którego odchodzi nitka 2c76 zbudowano nieco poniżej górnej krawędzi skarpy na spłaszczeniu zbocza. W trakcie budowy nitki 2c76 (inf. wywiad środowiskowy) uszkodzono przewody drenarskie. Dowodem na to są liczne fragmenty zniszczonych drenów zawarte w glinie. Woda z uszkodzonego przewodu drenarskiego infiltrowała w rozluźniony pracami ziemnymi grunt oraz spływała po powierzchni, na której żłobiła rynnę erozyjną „umacnianą” prowizorycznie gruzem budowlanym. Rurociąg Rn 250 na odcinku objętym osuwiskiem został zniszczony.

**Fot. 8.** Zniszczony odcinek napowietrznego rurociągu ciepłowniczego Rn 250

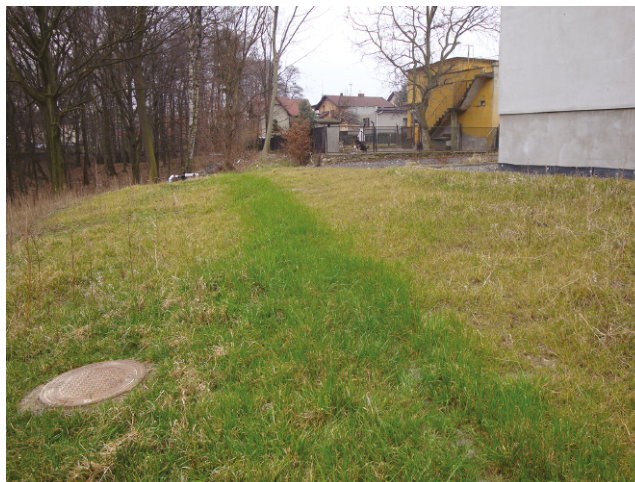
**Fot. 9.** Korona zbocza po rekultywacji

Prace naprawcze w obrębie osuwiska wykonano w dwóch etapach. W etapie pierwszym wypełniono strefę niszy osuwiskowej gruntem antropogenicznym złożonym z łupka nieprzepalonego, a także piaskiem i gliną (fot. 9). W drugim etapie wykonano prace na zboczu osuwiska, które polegały na usunięciu drzew, nadmiaru gruntu i wyrównaniu zbocza oraz założeniu dwóch nitek drenażu północnego i południowego (fot. 10). W ramach przeprowadzonych prac nie uwzględniono wzmocnienia strefy niszy osuwiskowej konstrukcją z gruntu zbrojonego [13, 14]. Zastosowanie takiej konstrukcji umożliwiłoby uzyskanie przestrzeni użytkowej na koronie skarpy pomiędzy budynkiem a jej górną krawędzią oraz zabezpieczyłoby przed reaktywacją procesu osuwiskowego.

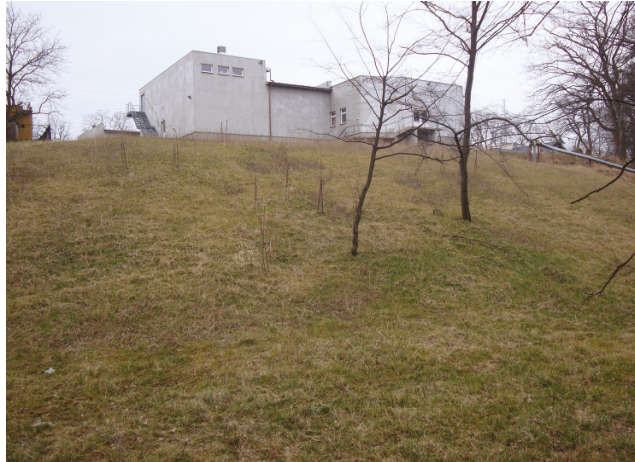
**Fot. 10.** Zbocze po rekultywacji  
**Fot. 10.** Slope after restoration

5. Osuwisko spowodowało przywrócenie stanu równowagi pod względem stateczności analizowanego zbocza. Odbudowę zbocza przeprowadzono w sposób uproszczony. Strefę niszy osuwiskowej wypełniono gruntem antropogenicznym i rodzimym, a nawierzchnię utwardzono (fot. 10). Na zboczu osuwiska usunięto nadmiar gruntu, wyrównano zbocze oraz założono dwa przewody drenarskie (fot. 9). Wykonana odbudowa w szczególności w strefie niszy osuwiskowej pozbawia możliwości wykorzystania tego terenu dla celów komunikacyjnych, jak pierwotnie planowano, oraz nie stanowi pełnego zabezpieczenia przed nawrotem rozwoju procesu osuwiskowego w przyszłości. Poważne zastrzeżenia wzbudza estetyka prac budowlanych wykonanych dla likwidacji osuwiska w bezpośrednim sąsiedztwie Parku Zdrojowego.
