## BADANIE ENDOSKOPOWE PRZESTRZENI ROBOCZEJ SILNIKA O ZAPŁONIE SAMOCZYNNYM Z WSTĘPNĄ KOMORĄ SPALANIA

Zbigniew Korczewski

**Badanie przeprowadzone 17.08.2017 r.**

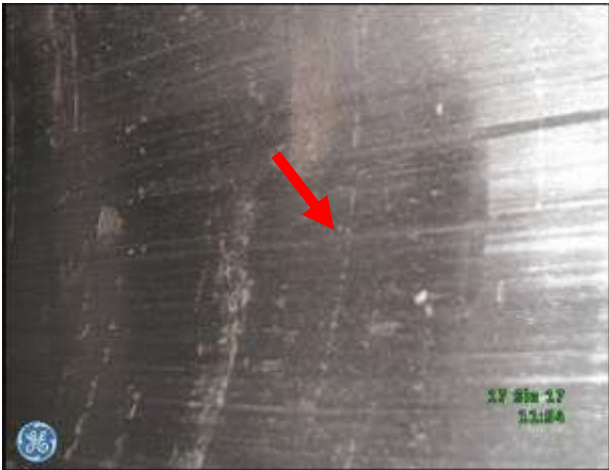
1. Obecność (nieliczna) wzdłużnych śladów zużycia ściernego (rysowanie, bruzdowanie) gładzi tulei cylindrowych;
2. Obecność osadów zanieczyszczeń (głównie mokry nagar) na dolnej płycie głowicy, a także na powierzchniach grzybków zaworów dolotowych i wylotowych.
3. Obecność niewielkich defektów powierzchniowych na tłoku i grzybku zaworu wylotowego.

a) Gładź cylindrowa w części środkowej tulei - ślady zużycia ściernego, brak śladów "honowania" tulei

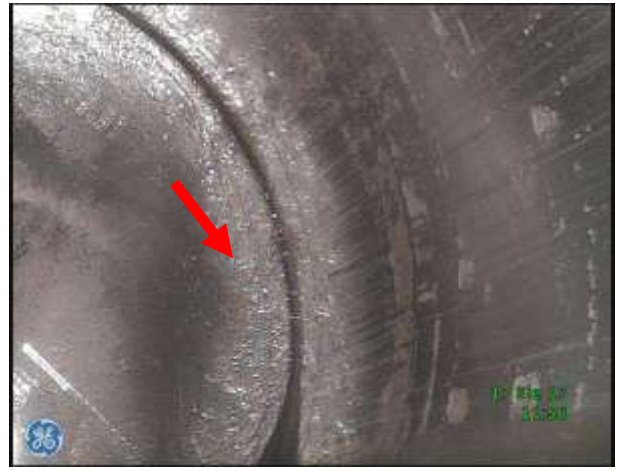
b) Przestrzeń robocza w rejonie DMP tłoka – nieznaczne osady zanieczyszczeń na denku tłoka

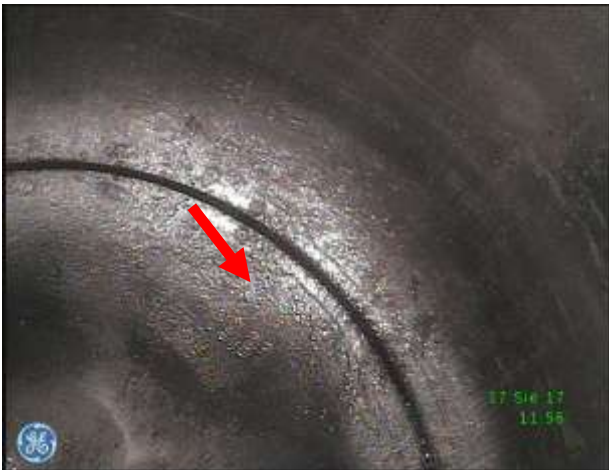
c) Przestrzeń robocza w rejonie DMP tłoka – nieznaczne osady zanieczyszczeń na denku tłoka

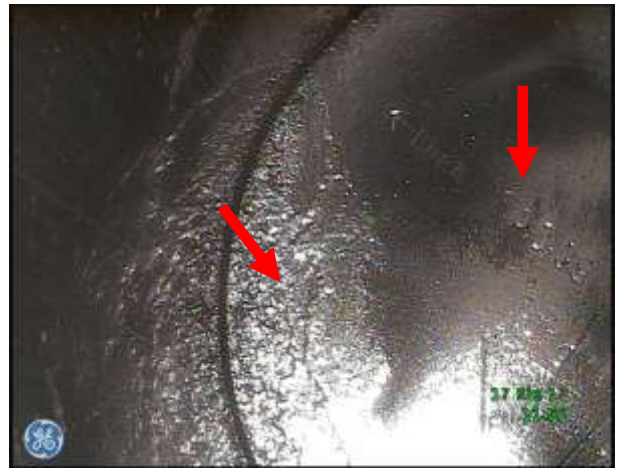
d) Denko tłoka – nieznaczne osady zanieczyszczeń, widoczny numer identyfikacyjny (katalogowy)

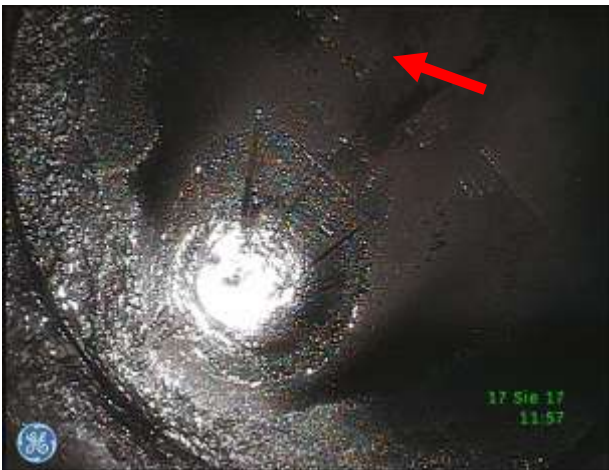
e) Denko tłoka (zbliżenie) – nieznaczne osady zanieczyszczeń, widoczny numer identyfikacyjny (katalogowy)

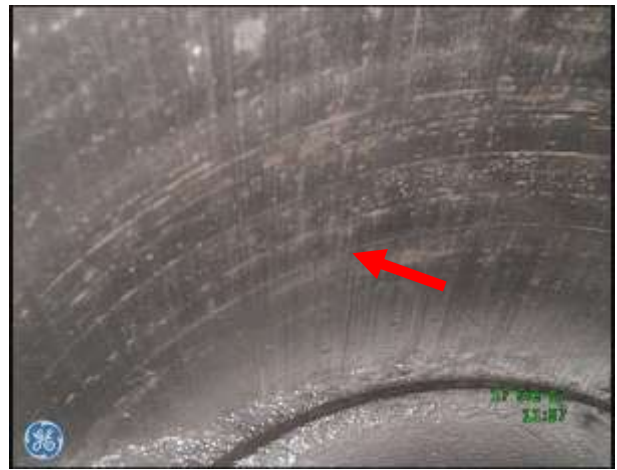
f) Gładź cylindrowa w rejonie DMP - ślady zużycia ściernego, brak śladów "honowania" tulei

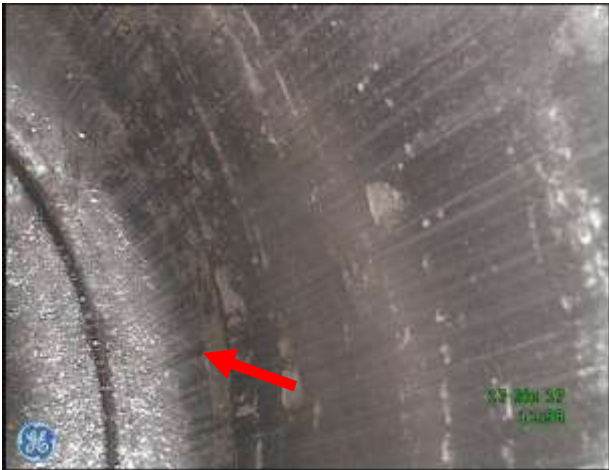
a) Gładź cylindrowa w rejonie DMP - ślady zużycia ściernego, brak śladów "honowania" tulei

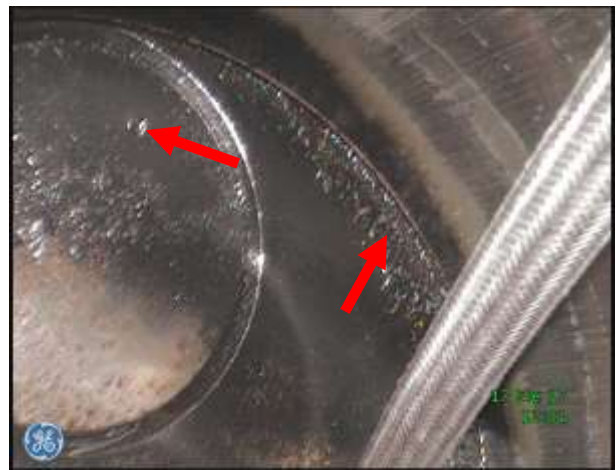
f) Dolna płyta głowicy, zawór wylotowy – nieznaczne osady zanieczyszczeń, nieznaczne wgniecenie na powierzchni grzybka zaworowego

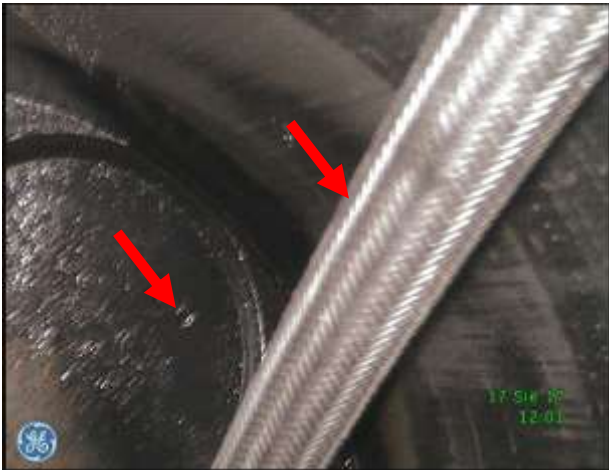
a) Dolna płyta głowicy, zawór wylotowy – widoczna sonda inspekcyjna wideoendoskopu, nieznaczne wgniecenie na powierzchni grzybka zaworowego

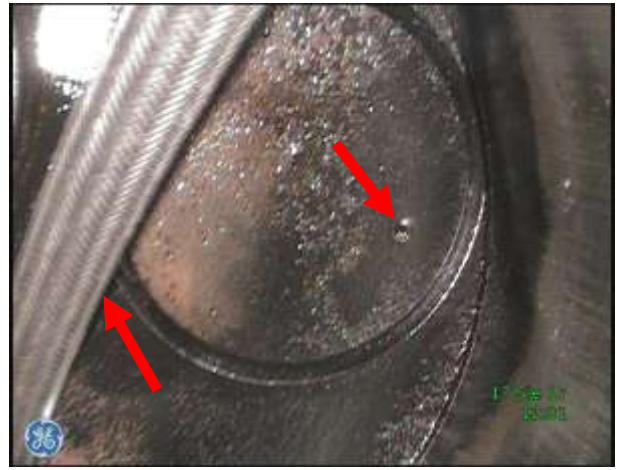
b) Dolna płyta głowicy, zawór wylotowy – widoczna sonda inspekcyjna wideoendoskopu, nieznaczne wgniecenie na powierzchni grzybka zaworowego

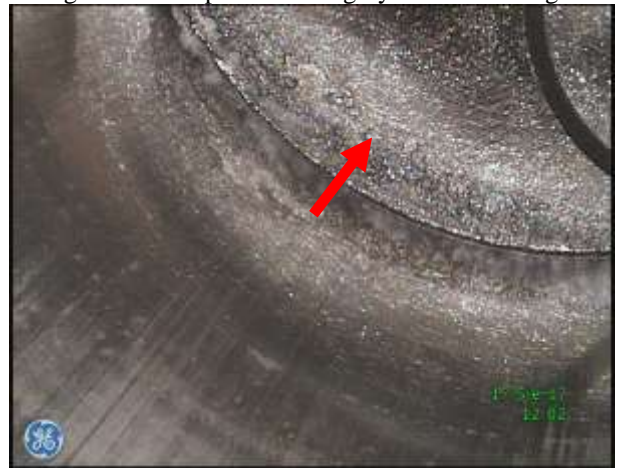
d) Przestrzeń robocza w rejonie GMP tłoka – osady nagaru na dolnej płycie głowicy

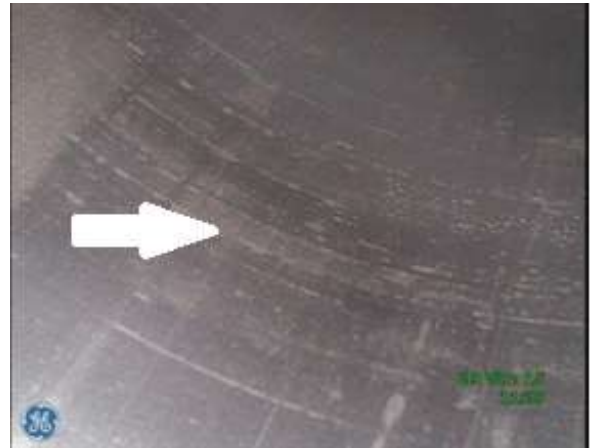
b) Gładź cylindrowa w rejonie DMP - ślady zużycia ściernego, brak śladów "honowania" tulei

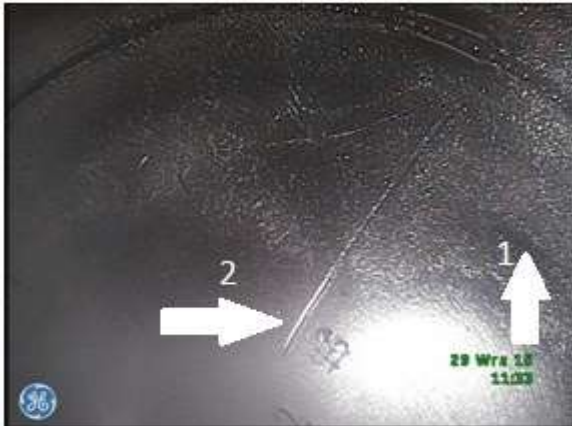
c) Denko tłoka - widoczne ślady nagaru (1) oraz zarysowanie powierzchni (2)

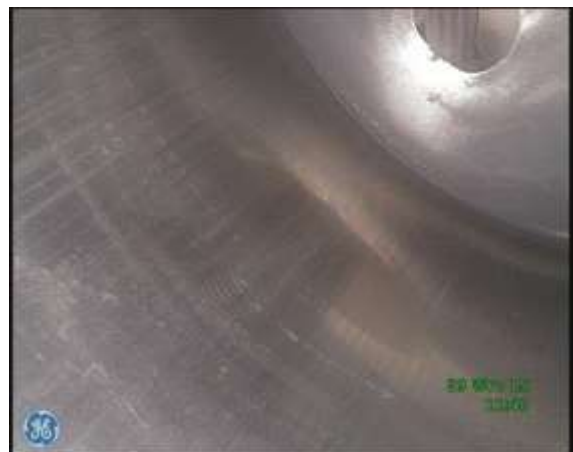
f) Gładź cylindrowa w rejonie GMP - ślady zużycia ściernego, brak śladów "honowania" tulei

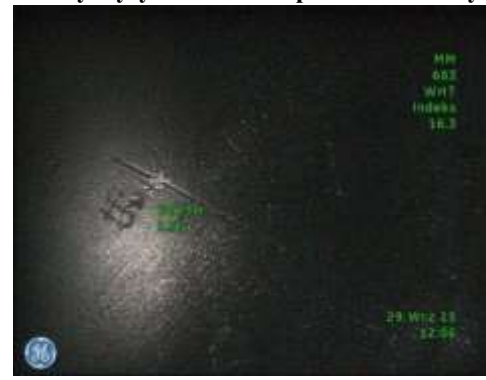
b) Pomiar głębokości rysy na denku tłoka wykonany metodą „Cienia” - 0,35 mm z indeksem dokładności 16.3 odpowiadającemu błędowi bezwzględnemu rzędu 0,1 mm

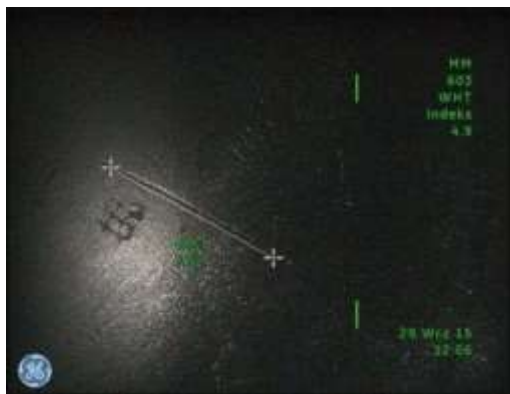
c) Pomiar długości rysy na denku tłoka wykonany metodą „Cienia” - 7,52 mm z indeksem dokładności 4.9, co odpowiada błędowi bezwzględnemu rzędu 0,3 mm

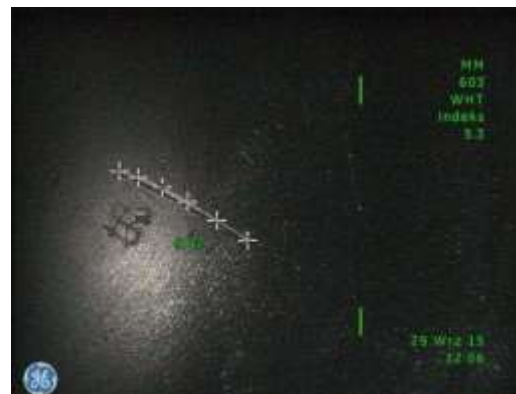
d) Pomiar długości wielosegmentowej (łamanej) rysy denku tłoka wykonany metodą „Cienia” - 5,42 mm z indeksem dokładności 5.3 odpowiadającemu błędowi bezwzględnemu rzędu 0,25 mm
