Przedawaryjny stan mostu drogowego na terenach górniczych^{1,2}

WOJCIECH KOCOT

Streszczenie: W związku z planowaną eksploatacją górnictwą zaszła konieczność sprawdzenia stanu technicznego mostu oraz jego odporności na wpływy górnictw. Podczas wizji lokalnej okazało się, że w związku z dotychczasową eksploatacją górnictwą obiekt znalazł się w stanie przedawaryjnym, co umknęło uwadze sporządzającego rutynowe, przewidziane prawem budowlanym przeglądy okresowe. W artykule przeanalizowano przyczyny powstania nieprawidłowości oraz zaproponowano sposób wykonania naprawy, będący jednocześnie zabezpieczeniem profilaktycznym przed wpływami górnictwymi. We wnioskach wskazano na konieczność objęcia obiektów mostowych zlokalizowanych na terenach górniczych opieką specjalisty z dziedziny budownictwa na terenach górniczych, zarówno przed podjęciem eksploatacji górnictw, jak i w trakcie ujawniania się jej wpływów.

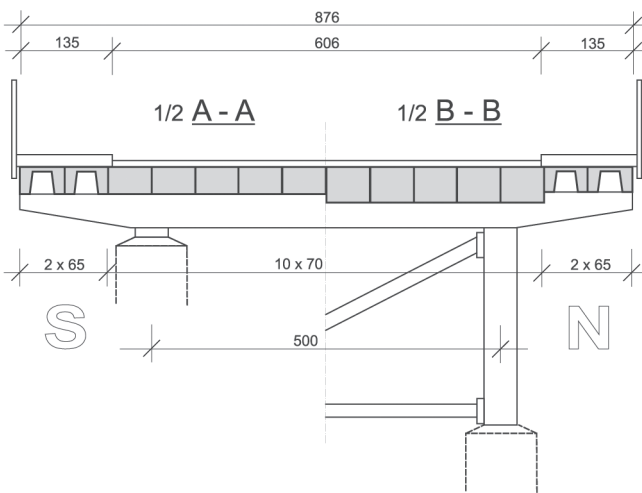
Rys. 2. Przekrój poprzeczny mostu (1/2 A-A, 1/2 B-B)

Dodatkowym problemem związanym z oparciem belek przęsłowych okazał się dystans oparcia w kierunku poprzecznym. Problem wynika z faktu, iż skrajne belki mają przekrój korytkowy, w związku z czym opierają się na oczepie tylko brzegiem korytka (por. rys. 2). W przypadku zdecydowanej większości belek oparcie to można uznać za poprawne. Inaczej jest jednak w przypadku belek na oczepie filara 3 po stronie północnej (fot. 2). Dla północnej belki skrajnej przęsła środkowego (3–4) oparcie to wynosi zaledwie około 35 mm, co można uznać za stan przedawaryjny. Dodatkowo widoczna na zdjęciu odspojona betonowa podlewka może świadczyć, że pierwotnie oparcie belki było poprawne, a z upływem czasu koniec belki przemieścił się poprzecznie w stronę północną (na zewnątrz). Jest wielce prawdopodobne, że proces przemieszczania się belki trwa nadal. W tej sytuacji konieczne jest pilne podjęcie działań naprawczych. Przesunięciu w podobny sposób uległa także oparta w tym samym miejscu północna belka przęsła zachodniego (2–3), jednak w jej przypadku aktualna długość oparcia wynosi około 50 mm. Analogiczny problem występuje na filarze 2. Dystans oparcia belek jest tu jednak większy – przekracza połowę szerokości brzegu korytka.

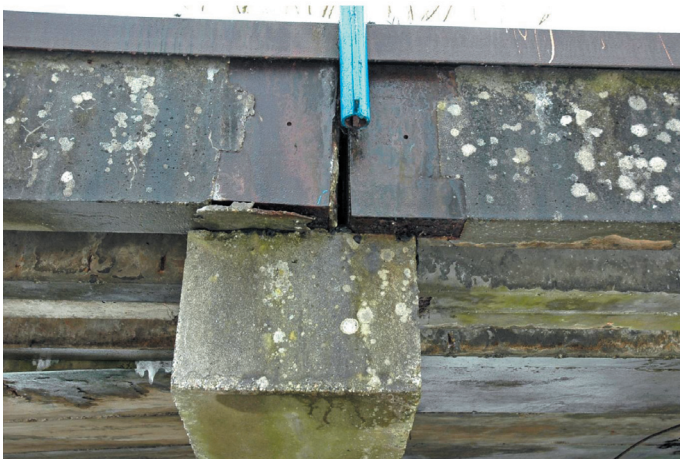
Żelbetowe belki poszczególnych przęseł zostały oparte bezpośrednio na podporach (np. fot. 2). Rolę łożysk pełni ułożony pod nimi na oczepach i przyczółkach pasek papy. W tej sytuacji wszystkie łożyska należy traktować jako przegubowo-przesuwne (w założeniu duży współczynnik tarcia miał zabezpieczać przęsła przed zsunieniem się z podpór).

Fot. 2. Oparcie przęsła na oczepie filara 3 po stronie północnej

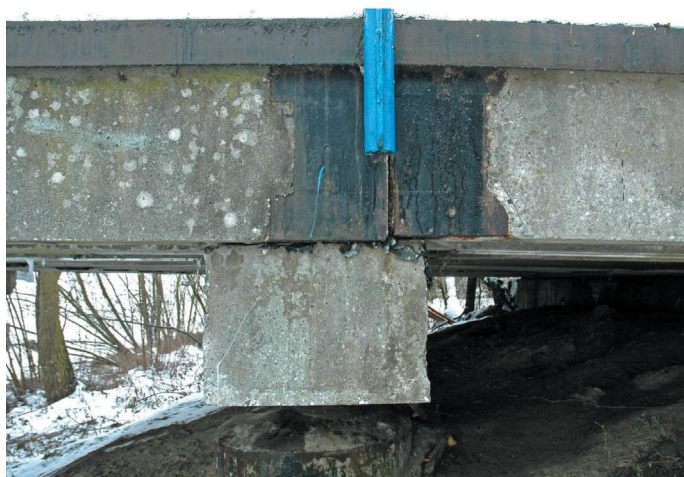
Zakładając symetryczne oparcia przęseł na oczepach, długość oparcia powinna wynosić 200–250 mm (w zależności od rozwarłośc dylatacji). Tymczasem w skrajnym przypadku długość oparcia w kierunku podłużnym przęsła 1–2 na filarze 2 wynosiła po stronie północnej zaledwie 75 mm (fot. 3). Ponieważ trudno przypisać tak poważną nieprawidłowość błędem wykonawczym, wyciągnięto wniosek, że przęsła mostu doznały przemieszczeń w związku z ujawnianiem się wpływów górniczych. Zwłaszcza że według udostępnionych danych przyległy teren uległ obniżeniu łącznie o 6,6 m oraz doznał deformacji ciągłych, o wartości odkształceń poziomych $\epsilon = 6$ mm/m. Wystąpienie poziomych deformacji ściskających spowodowało najpierw całkowite zaciśnięcie szczelin dylatacyjnych. Po zaciśnięciu dylatacji przęsła zaczęły napierać na siebie. Ponieważ przyczółek wschodni (6) jest całkowicie zagłębiony w przyległym terenie, oparcie na nim przęsła skrajnego wschodniego (5–6) okazało się stabilniejsze od oparcia przęsła skrajnego zachodniego (1–2) na wystającym ponad teren przyczółku zachodnim (1). Dzięki temu, w miarę

Fot. 3. Oparcie przęsła 2-3 oraz 1-2 na oczepie filara 2 po stronie północnej

zaciskania się terenu, wszystkie przęsła były spychane w stronę zachodnią, co najlepiej widać podczas analizy długości oparcia przęsła na północnej krawędzi mostu. Kumulacja nastąpiła na filarze 2, z którego prawie całkowicie zostało zepchnięte przęsło zachodnie skrajne (1–2).

Analiza danych z tabeli 2 prowadzi do wniosku, że niebezpiecznie blisko granicy 40 mm jest oparcie przęsła skrajnego zachodniego (1–2) na filarze skrajnym zachodnim (2) po stronie północnej, wynoszące 75 mm. Jednocześnie po drugiej (południowej) stronie oparcie wynosi 200 mm, co oznacza, że podpora jest ustawiona względem przęsła lekko ukośnie.

Korzystając z przyjętego wcześniej oszacowania, otrzymujemy informację, że w kluczowym miejscu mamy rezerwę wynoszącą zaledwie $75 - 40 = 35$ mm. Dalsza analiza uwzględnia osobno zachowanie się mostu w przypadku wystąpienia odkształceń rozciągających oraz ściskających i została przeprowadzona zgodnie z zasadami podanymi w [3], [4], [5].

W przypadku filara 3 (gdzie chodzi głównie o oparcie w kierunku poprzecznym) zalecana długość nakładek wynosi 1 m. Na oczepie filara 2 (gdzie chodzi głównie o oparcie w kierunku podłużnym) należy po stronie wschodniej zastosować identyczną nakładkę, czyli także o długości 1 m. Nakładka po stronie zachodniej winna mieć długość nie mniej niż 6 m (aby poprawić warunki oparcia na połowie szerokości przęsła 1–2).

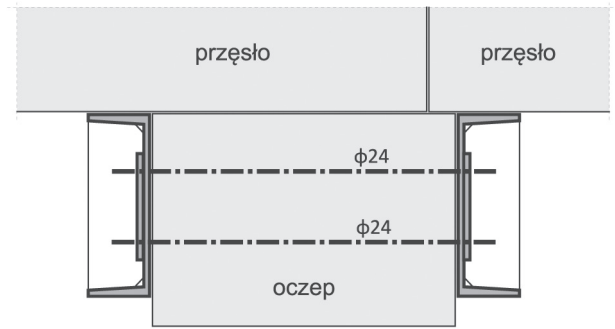
Rys. 3. Koncepcja naprawy oparcia belek przęsłowych na filarze 2 i 3 po stronie północnej

Zaproponowano odpowiednie poszerzenie i wydłużenie oczepu przy wykorzystaniu nakładek ze stalowych profili walcowanych. Można je wykonać z ceownika walcowanego C300, wzmocnionego żebrami z blachy o grubości 12 mm, nie rzadziej niż co 300 mm (por. rys. 3). Nakładki należy połączyć ze sobą prętami $\phi 24$ mm z gwintem M24 na końcach, przechodzącymi przez otwory wywiercone w oczepie, w rozstawie pionowym 120 mm i poziomym 300 mm. Po zamontowaniu ceowniki powinny przylegać do belek, a ich końce wystawać 150 mm poza północną ścianę oczepu. W miejscu otworów średnik ceownika należy wzmocnić przez przyspawanie nakładek z blachy o grubości 10 mm. Zapewnienie dobrego kontaktu między powierzchnią boczną oczepu a średnikiem ceownika należy zapewnić przez ułożenie ich na zaprawie cementowej. Wstępne dokręcenie śrub „wyciśnie” nadmiar zaprawy. Ostateczne dokręcenie śrub należy przeprowadzić po jej stwardnieniu. Wszystkie elementy stalowe należy przed zamontowaniem odpowiednio zabezpieczyć przed korozją (najlepiej przez ocynkowanie).
