WPŁYW JAKOŚCI ROBÓT BUDOWLANYCH NA STAN ZAWILGOCENIA UŻYTKOWANEGO GARAŻU PODZIEMNEGO

EFFECT OF QUALITY OF CONSTRUCTION WORKS ON MOISTURE STATE OF MAINTAINING UNDERGROUND GARAGE

ppłk dr inż. Ryszard Chmielewski
dr inż Leopold Kruszka

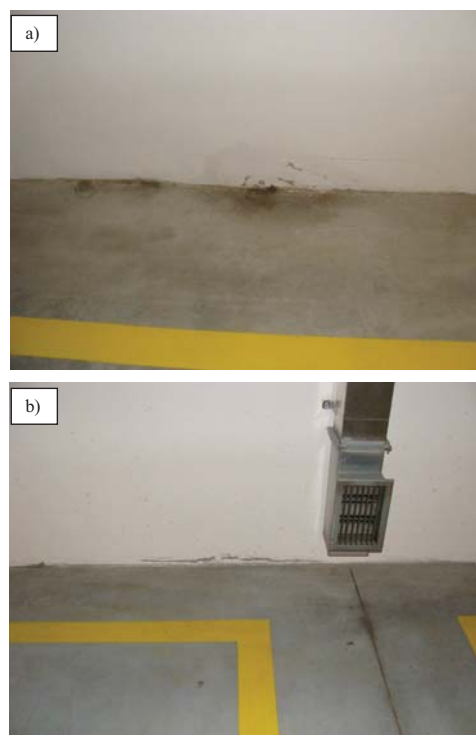
Jednym z zasadniczych uszkodzeń części podziemnej budynku, będącym przedmiotem niniejszego opracowania, są zawilgocenia ścian i posadzek w garażach na kondygnacjach podziemnych „-1” oraz „-2” – fot. 1. Zawilgocenia te występują zarówno na ścianach konstrukcyjnych monolitycznie połączonych z płytą fundamentową, jak również na ścianach posadowionych na tej płycie. Te zawilgocenia sięgają do wysokości dochodzących lokalnie na poziomie „-2” do 50 cm (licząc od poziomu posadzek).

Fot. 1 a, b) Przykłady występującego zawilgocenia ścian wewnątrz garażu podziemnego

Dla usunięcia tej wady, będącej efektem braku skutecznego odcięcia dopływu wody pod posadzkę, należy wykonać izolację poziomą i pionową styku posadzki betonowej z wewnętrznymi ścianami konstrukcyjnymi oraz murażnymi ścianami pomieszczeń na kondygnacjach garażowych (pomieszczenia techniczne, gospodarcze, pomieszczenia ogólnodostępne) – po obu ich stronach poprzez:

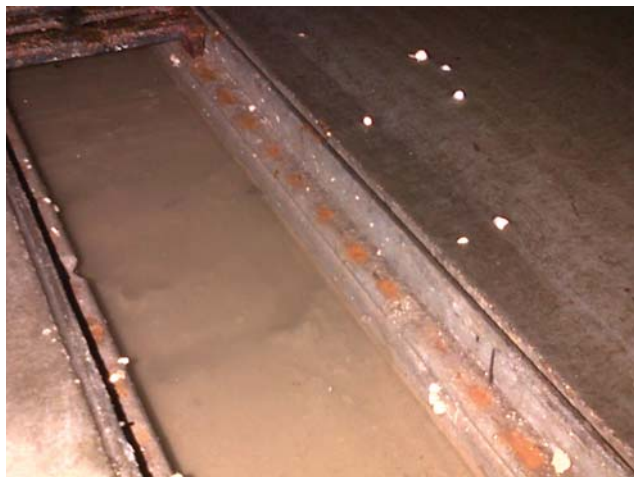
Widoczne ślady wilgoci na ścianach występują zarówno na poziomie „-2” jak i na poziomie „-1”, przy czym obecnie na poziomie „-2” pomimo braku opadów atmosferycznych w korytkach systemu odwodnienia ACO posadzki występuje zwierciadło wody – fot. 2.

Fot. 2. Widoczne zwierciadło wody w odkrytej kratce ACO na poziomie „-2”

Wykonane na poziomach „-2” kratki ACO są zamontowane w sposób niezapewniający szczelności w połączeniu z posadzką, co stanowi istotny błąd wykonawczy polegający na niezachowaniu zasad sztuki budowlanej. Ponadto, spadki w korytkach tego systemu odwodnienia **zaprojektowano (błąd projektowy)** i **wykonano (błąd wykonawczy)** jako „zerowe” (stwierdzono to na oznaczeniach w części rysunkowej dokumentacji projektowej), co w połączeniu z powyższymi nieszczelnościami, powoduje migrację wody w warstwy podłogowe. W celu określenia sposobu przedostawania się wód do wnętrza garażu budynku wykonano miejscowe odkrywki – przewiercono warstw podłogowych w pobliżu styków zewnętrznych ścian szczelinowych z płytą fundamentową na poziomach „-1” i „-2” – fot. 3. W wykonanych odkrywkach stwierdzono, że pod posadzką na poziomie „-2” znajduje się **warstwa poślizgowa** z cienkiej folii ogrodowej. W dokumentacji projektowej na poziomie „-1” nie zaprojektowano żadnej warstwy izolacyjnej (należy podkreślić iż rozporządzenie Ministra Infrastruktury z dnia 12 kwietnia 2002 r. w sprawie warunków technicznych, jakim powinny odpowiadać budynki i ich usytuowanie nie przewiduje wykonania warstwy izolacji przeciwwodnej dla stropów międzykondygnacyjnych, w tym kondygnacji podziemnych – garażowych), natomiast dla poziomu „-2” w dokumentacji projektowej przyjęto warstwę z folii termozgrzewalnej, która – jeżeli byłaby szczelnie wykonana i zgodnie ze sztuką budowlaną wywinięta na ściany do odpowiedniej wysokości – zapobiegłaby zawilgoceniu dolnych części ścian tego poziomu.

- usunąć warstwy posadzkowe, warstwę betonu należy usunąć poprzez jej ręczne skucie (bez użycia młotów wyburzeniowych), gruz należy wywieźć i zutylizować,
- wykonać uszczelnienia styków ścian i płyt fundamentowych zgodnie z punktami 4.1 i 4.2,
- ułożyć izolację przeciwwodną w postaci folii termozgrzewalnej (jak przewidziano to w dokumentacji projektowej),
- odtworzyć warstwy posadzkowe z nadaniem właściwych spadków oraz wykonaniem szczelnego osadzenia korytek odwodnienia.

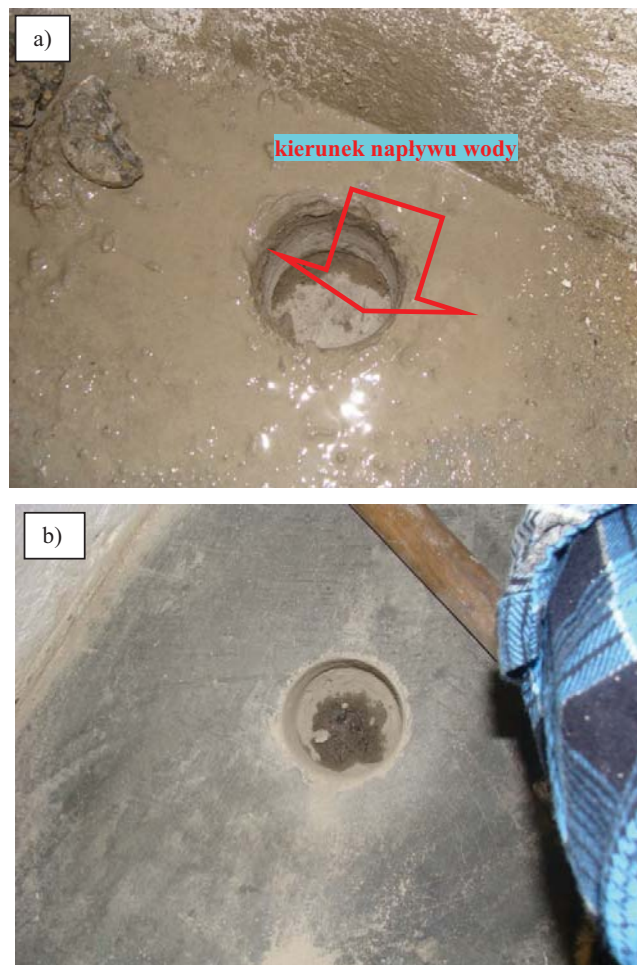
Fot. 3. Widok wykonanych miejscowych odkrywek, a) odkrywka na poziomie „-2” (widoczny na fot. b) przeciek wody od strony połączenia ściany szczelinowej z płytą denną – **wada wykonawcza**), b) poziom „-1” – zaciekająca woda spod posadzki – oznacza to nieskuteczność powierzchniowego odprowadzenia wód oraz nieszczelności na dylatacjach posadzki – **wada wykonawcza**

Na podstawie wykonanych odkrywek oraz obecności wody stojącej w korytkach odwodnienia na poziomie „-2” można stwierdzić, że woda do wnętrza warstw podłogowych przedostaje się poprzez nieszczelności zarówno korytek odwodnienia z posadzką (**błąd wykonawczy**) jak i poprzez nieszczelności styku pomiędzy zewnętrzną ścianą szczelinową i płytą fundamentową (**błąd wykonawczy**), co jest widoczne na fot. 3 a). Precyzyjne ustalenie miejsc przedostawania się wód gruntowych do wnętrza tego garażu podziemnego wymagałoby praktycznie rozbiórki całej posadzki – stąd dodatkowo wykonano „in situ” pomiary kamerą termowizyjną – fot. 4.

W celu uszczelnienia styku należy w odległości 20 cm od muru usunąć warstwę betonu posadzki z płyty fundamentowej tak aby uzyskać dostęp do styku ściana – płyta fundamentowa. Następnie na długości styku należy wyfrezować bruzdę o przekroju poprzecznym 2 cm x 2 cm aby w następnej fazie można było wykonać „fazkę” z zaprawy cementowej zmodyfikowanej wypełniając tą wyfrezowaną bruzdę z „wyobleniem” styku. Po związaniu zaprawy w bruzdzie można przystąpić do iniekcji styku ściany z fundamentem używając do wysokociśnieniowej iniekcji żelu uszczelniającego wprowadzanego w styk za pomocą zaworów zwrotnych (pakerów) wkręconych w uprzednio wywiercone w ścianie pod kątem otwory – rys. 1.

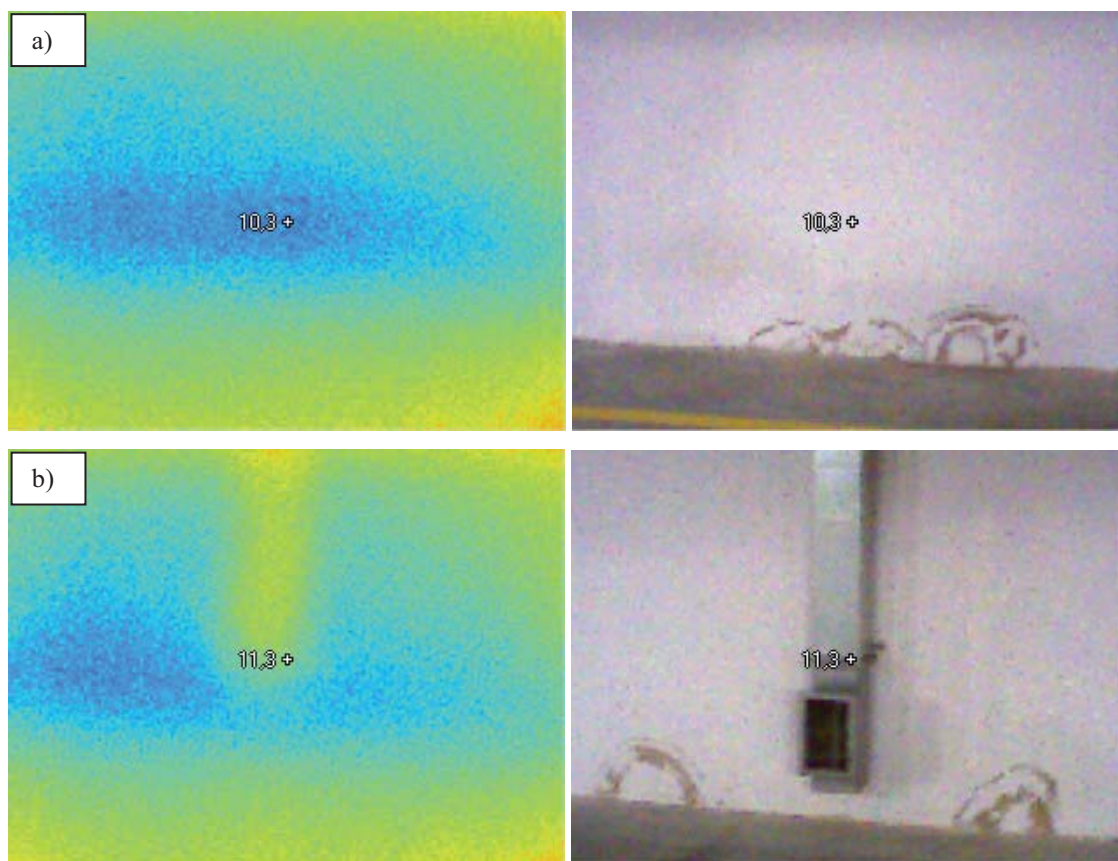
Fot. 4 a, b) Przykłady wyników badań termowizyjnych przegród budowlanych garażu podziemnego budynku (po prawej stronie zamieszczono widok w świetle widzialnym)

Na podstawie badań termowizyjnych określono miejsca na okoliczność lokalizacji miejsca o najniższych zarejestrowanych temperaturach, zobrazowanych kolorem niebieskim, przegród budowlanych spowodowane przez przeciekającą i migrującą wodę.

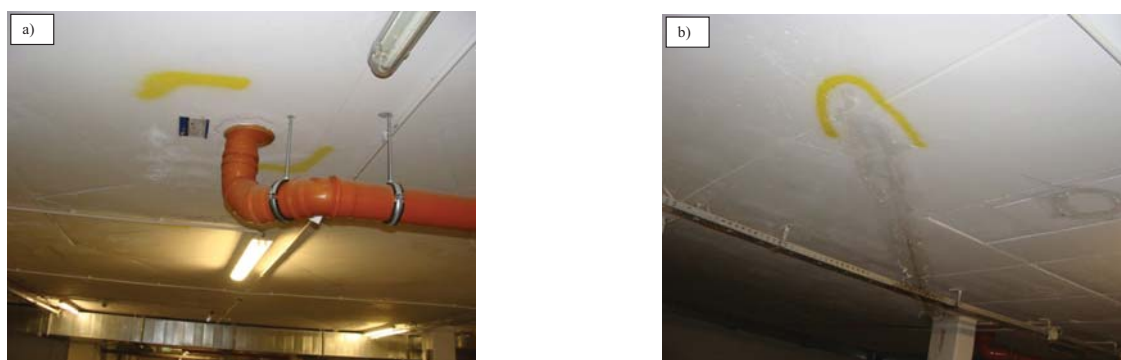
Kolejnym przykładem **błędów wykonawczych** są nieszczelne przejścia instalacji, w tym kanalizacji deszczowej – dotyczy to zarówno przyłączy do budynków, jak również przejścia przewodów instalacji przez płyty stropowe – fot. 5. Wykonawca powinien przestrzegać zasad sztuki budowlanej w tym zakresie, łącznie z wymaganiami podanymi przez producentów instalacyjnych wyrobów budowlanych.

Fot. 5). Przekieki wody przez strop nad kondygnacją –„2” (błąd wykonawczy), a) przy przejściu instalacyjnym, b) w miejscu przerwy technologicznej

epoksydowe mogłyby ulegać zarysowaniu. Dla zapewnienia wodoszczelności posadzka żywiczna powinna być elastyczna i mieć zdolność do przekrywania drobnych powstających rys w betonie. Uszczelnić należy więc wszystkie dylatacje posadzek oraz styk posadzki ze ścianami. Dodatkowo należy wymienić wszystkie wpusty odwodnienia, zapewniając szczelność połączenia nowych wpustów z płytą stropową i posadzką zgodnie ze sztuką budowlaną i wymaganiami producentów tych wyrobów budowlanych.
