Wybrane przyczyny występowania usterek izolacji tarasów

Dr inż. Zbigniew Tyczyński, dr inż. Radosław Sekunda, mgr inż. Michał Machnikowski,
Ośrodek Rzecznawstwa i Techniki Budowlanej O/W PZITB Warszawa

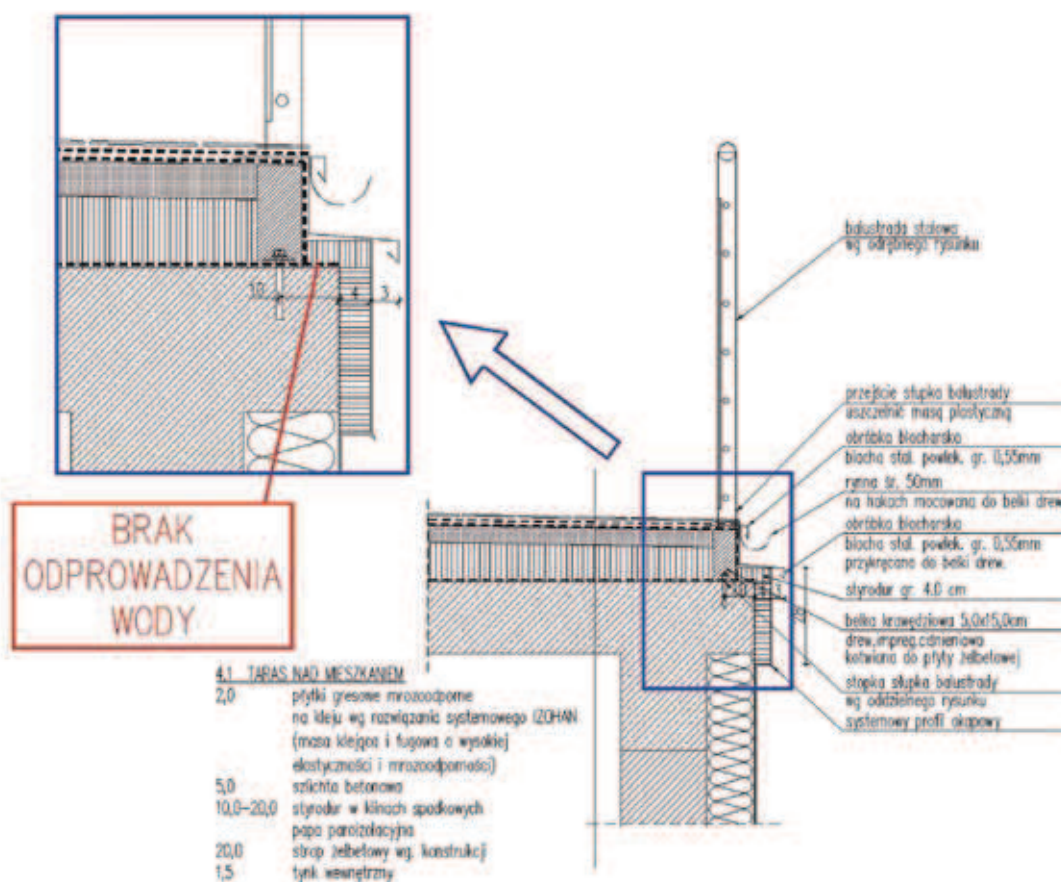
Rys. 1. Skan dokumentacji projektowej – boczna krawędź tarasu

- na warstwie papy (paroizolacji) stwierdzono obecność wody. Skorodowane łączniki metalowe i zawilgocona krawędziowa belka drewniana. Zauważyć należy, że przy projektowanym rozwiązaniu woda z poziomu papy nie ma możliwości swobodnego odpływu i siłą rzeczy musi powodować zalewania warstw elewacyjnych lub lokali mieszkalnych (rys. 8, por. rys 1);

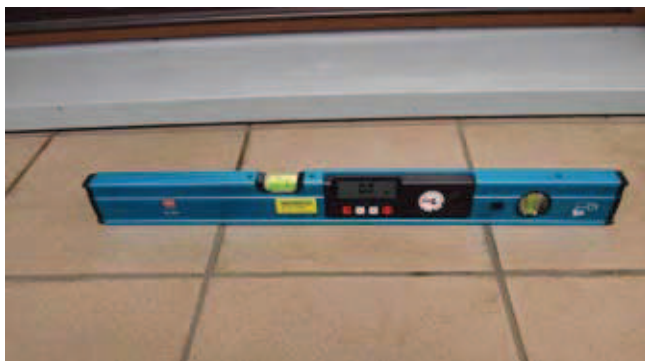
- posadzki tarasowe bez należytych spadków zapewniających sprawne (szybkie) odprowadzenie wody z poziomu podłogi tarasu (rys. 2);
- wadliwie ułożone płytki gresowe, stanowiące posadzkę tarasu. Brak klejenia całości powierzchniowego;
- płytki cokołowe przy balustradach pełnych – odspojone od podłoża (rys. 3);
- taśmy izolacyjne na styku z krawędziowymi obróbkami blacharskimi odspojone od obróbek. Powodem jest nieprawidłowe przygotowanie powierzchni obróbek. Zwrócono uwagę, że stosowano taśmy inne niż projektowano (rys. 4);
- nieprawidłowe wklejenie taśm izolacyjnych w narożach wklęsłych (rys. 5). Taśmy wyprowadzone jedynie na wysokość około 1,5 cm powyżej poziomu warstwy kleju;
- poszczególne warstwy tarasowe przedstawiają się następująco (od dołu):
 - strop,
 - papa jako paroizolacja,
 - styropian EPS gr. 10 cm,

Rys. 2. Posadzka tarasu bez spadków. Wada wykonawcza

- przyczyną występowania usterek polegających na nieprawidłowych spadkach posadzek tarasowych oraz nieprawidłowym sposobem klejenia płytek posadzkowych – są wady wykonawcze powstałe na etapie budowy osiedla;

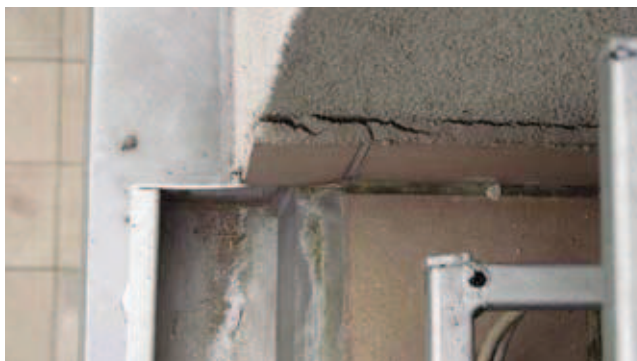
Rys. 3. Odspojony cokół przy murku balustrady tarasowej

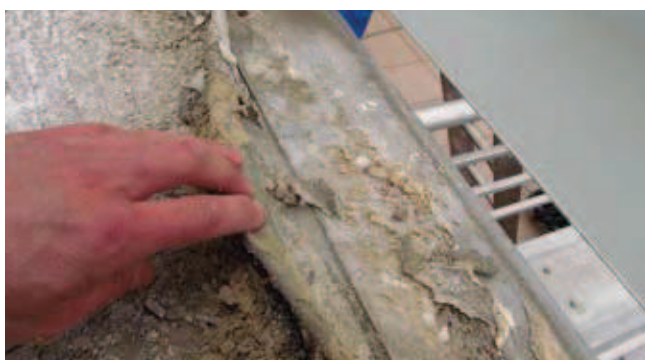
Rys. 4. Odspojona izolacja szlamowa (taśma) od obróbki blacharskiej

- powodem odspojonych taśm izolacyjnych na styku z obróbkami blacharskimi (ale także w narożach wklęsłych) jest brak przestrzegania wytycznych wykonawczych (reżimów technologicznych). Ocenia się, że roboty te zostały wykonane po prostu – niedbale;

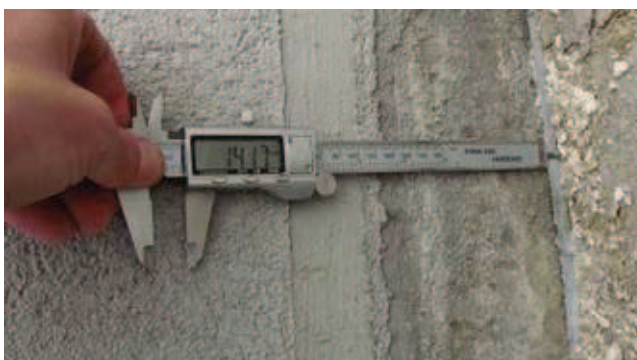
Rys. 5. Zbyt nisko wyprowadzone taśmy uszczelniające na elementy pionowe budynku

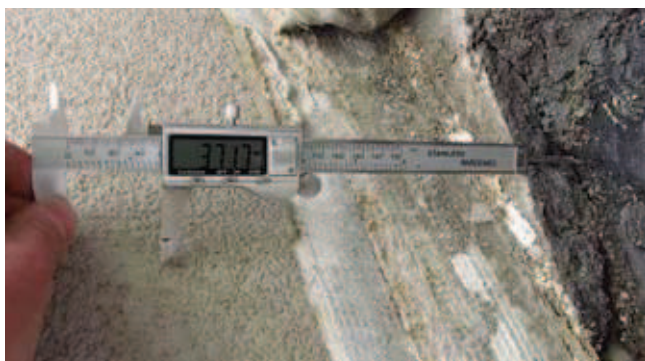
- folia budowlana,
- warstwa wyrównawcza cementowa gr. 5 cm,
- izolacja szlamowa,
- posadzka gresowa;
- cementowa warstwa wyrównawcza nie zawsze spełniała przedstawioną wyżej grubość – była o zmiennej grubości. Występują miejsca, w których warstwa ta ma grubość 3,7 cm, co jest grubością zbyt małą dla formowania jej na warstwie styropianu (rys. 6);

Rys. 6. Zbyt mała grubość szlichty dociskowej wykonanej jako „plywającej”

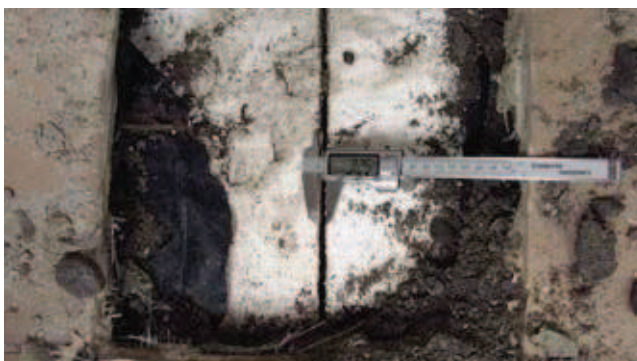
- wadliwie ułożono płyty izolacji termicznej. Płyty styropianowe ułożono bez zachowania ciągłości izolacji. Pomierzone szczeliny pomiędzy płytami – do 8 mm (rys. 7). We wskazanych miejscach występują mostki termiczne. Wbudowano styropian EPS o grubości jednolitej (10 cm), podczas gdy projektowany był styropian XPS w układzie klinów styropianowych (20–10 cm);

Rys. 7. Płyty styropianu EPS o jednolitej grubości 10 cm ułożone w sposób nie gwarantujący szczelności izolacji termicznej

- stan faktyczny warstw tarasowych niezgodny z projektem – zastosowano płyty EPS 100 o jednolitej grubości, zamiast płyt XPS wykonanych jako kliny spadkowe. Przyczyna wydaje się więc oczywista – decyzje uczestników procesu budowlanego (inwestor, kierownik budowy, inspektor nadzoru inwestorskiego);

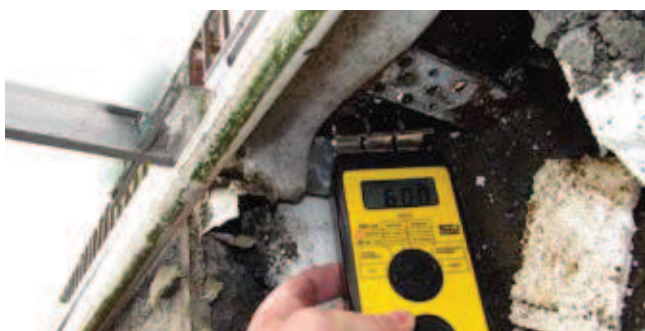
Rys. 8. Odkrywka przy krawędzi tarasu. Woda na poziomie paroizolacji, skorodowane elementy metalowe, zawilgoceny krawężniak drewniany

- wadą rozwiązania projektowego jest nieuwzględnienie w projekcie odwodnienia poziomu paroizolacji warstw tarasowych – w tym miejscu projektantowi zabrakło wyobraźni inżynierskiej. Rozwiązanie zaproponowane w projekcie jest niepraktyczne, rodzące ryzyko usterek na etapie użytkowania budynku oraz niezgodne z wytycznymi w zakresie projektowania izolacji tarasowych [3];

- obecność znacznych ilości wody na poziomie papy (paroizolacji). Silnie zawilgocona warstwa wyrównawcza oraz silnie zawilgocone krawędziaki drewniane w obliczu wad wcześniej opisanych – stanowią już skutek, którego przyczyną leży w wadach wykonawczych opisanych powyżej;

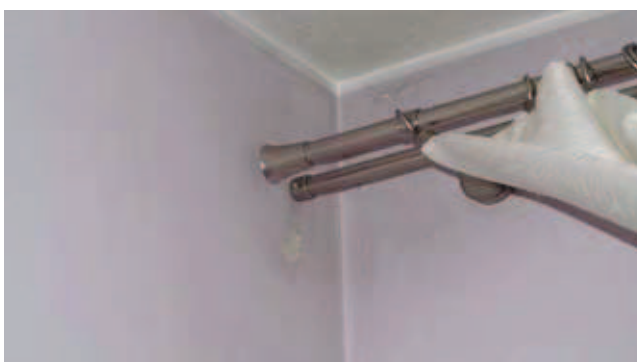
- w jednej z odkrywek stwierdzono układ warstw przyściennej odmienny od rozwiązania projektowego. Na warstwie paroizolacji – obecność wody;
- zalanie lokali ze strony tarasów wyższych kondygnacji (rys. 9);

Rys. 9. Zalania w lokalach pod tarasami

- przyczyną zalania lokali pod tarasami są usterek tarasów znajdujących się na wyższych kondygnacjach. Natomiast – przyczyną usterek są wyżej opisane wady ze wskazanymi źródłami ich wystąpienia.

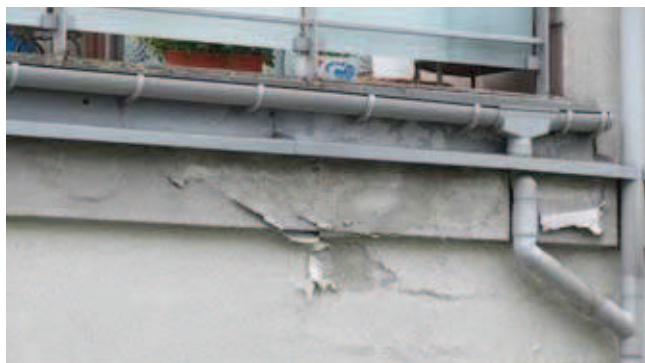
- krawędzie tarasów silnie zawilgocone. Widoczne odparzenia tynków elewacyjnych, skorodowane obróbki blacharskie, wysolenia na spodach płyty tarasu (rys. 10);

Rys. 10. Zalania elewacji w wyniku wad izolacji tarasowych

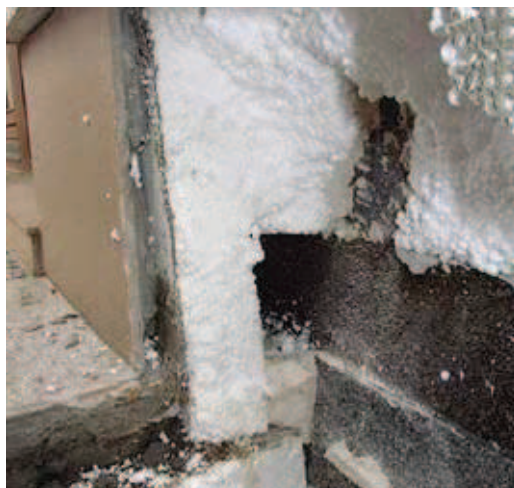
- wadliwie wykonane ocieplenie ścian w strefie przypodłogowej tarasu. Z niewiadomego powodu wycięto część płyty styropianowej, zmniejszając drastycznie jej grubość. Rozwiązanie wadliwe powodujące powstanie mostka termicznego (rys. 11);

Rys. 11. Odkrywka warstw tarasowych w strefie przyściennej
