TOMASZ ROKITA

# Awaria maszyny wyciągowej górniczego wyciągu szybowego zainstalowanego w przedziale południowym szybu R-II KGHM Polska Miedź S.A. O/ZG Rudna

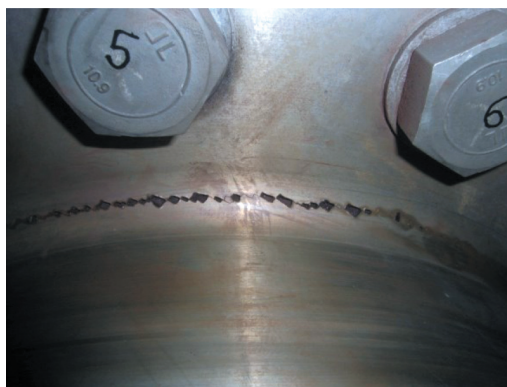
W dniu 17.04.2011 r. obsługa wyciągu zaobserwowała uszkodzenie wału maszyny wyciągowej w przedziale południowym w rejonie przejścia wału w kołnierz służący do połączenia z linopędnią po stronie wschodniej.

Pęknięcia, jak również miejscami odpryski materiału, były widoczne na długości około połowy obwodu wału. Charakter uszkodzenia wskazywał na pęknięcie zmęczeniowe (rys. 2 i 3).

Rys. 2. Pęknięcia po obwodzie z wykruszeniem [1]

Naprawę pękniętego wału zdecydowano się wykonać metodą spawania według technologii opracowanej przez Instytut Spawalnictwa w Gliwicach i uzgodnionej z ZG Rudna [4]. Z uwagi na rozległy ubytek materiału kołnierza konieczne było przygotowanie rowka spawalniczego, czyli wykonanie odpowiednich podcięć (geometrii) elementów łączonych (rys. 5). Po przygotowaniu brzegów rowka spawalniczego przeprowadzono badania penetracyjne (pod kątem wykrycia ewentualnych pęknięć).

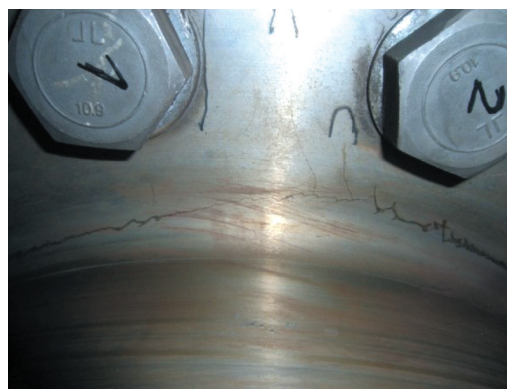
Rys. 3. Pęknięcia po obwodzie oraz pęknięcia promieniowe [1]

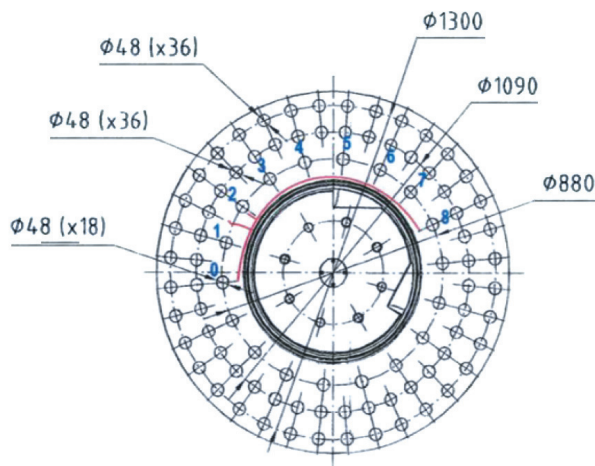
Rys. 4. Tarcza boczna linopędni maszyny wyciągowej w przedziale południowym (od strony wschodniej) z zaznaczonymi pęknięciami (kolor czerwony) [2]

- pęknięcie po obwodzie o długości  $\sim 1000$  mm w kierunku osiowym (równoległe do osi wału) na wskroś materiału;
- pęknięcie z wykruszeniem materiału o długości  $\sim 460$  mm w kierunku osiowym na wskroś materiału;
- dwa pęknięcia promieniowe (prostopadle do osi wału) od obwodowego o długości  $\sim 100$  mm i  $\sim 60$  mm pomiędzy śrubami nr 1 i 2.

Stwierdzone uszkodzenia nie pozwalały na dalszą eksploatację maszyny wyciągowej. Konsekwencją ww. badań była Decyzja Dyrektora Urzędu Górniczego do Badań Kontrolnych Urzędzeń Energomechanicznych wstrzymująca ruch zakładu górniczego w części dotyczącej górniczego wyciągu szybowego zainstalowanego w przedziale południowym szybu R-II O/ZG Rudna [3].

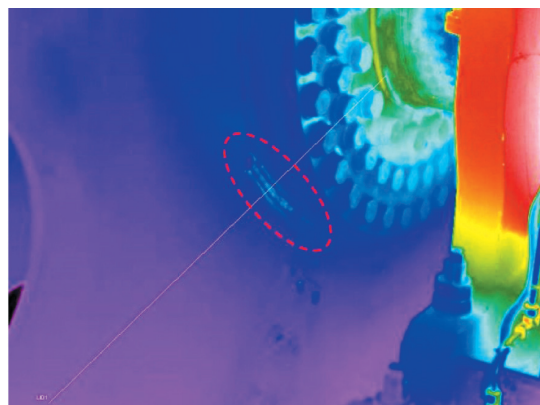
Rys. 10. Termogram fragmentu wału napędowego i tarczy koła pędnego od strony południowo-wschodniej (paleta „rain”) [10]

Pomiary termowizyjne wskazały na brak istotnie dużych różnic temperaturowych badanej struktury napędowej (wał – linopędna). W odniesieniu do wyników pomiarów sprzed awarii też nie zanotowano większych różnic. Średnie temperatury wału obu pomiarów różniły się z powodu różnic w temperaturze otoczenia podczas wykonywania pomiarów.

Dlatego ważniejsze były różnice temperatur przy przejściu z części walcowej wału w kołnierz do połączenia z linopędną. Różnica temperatur wynosiła około 5,3°C. Należy mieć na uwadze to, że pomiary mogły być obarczone niepewnością pomiarową wynikającą między innymi z różnych współczynników emisyjności dla różnych badanych struktur, przepływem ciepłych i zimnych mas powietrza wymuszonym przez wentylatory silników, drganiami wieży mogącymi wpływać niekorzystnie na kamerę termowizyjną, wpływem odbicia promieniowania pochodzącego od innych źródeł ciepła itp.

Zarówno badania tensometryczne, jak i termowizyjne wskazały brak wyraźnego zwiększenia koncentracji naprężeń lokalnych (wpływu karbu) w badanym rejonie wału po jego naprawie.
