Zjawiska osuwiskowe na polskiej sieci kolejowej

Adam DĄBROWSKI¹, Krzysztof OCHOCIŃSKI², Eugeniusz SKRZYŃSKI³

Streszczenie

Słowa kluczowe: koleje, budowle ziemne, podtorze, osuwiska

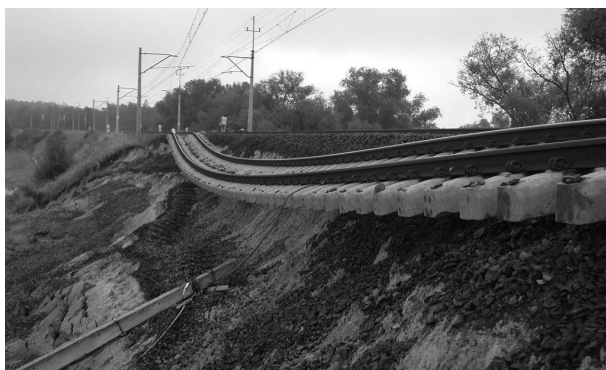
Rys. 2. Osuwisko nasypu kolejowego obejmujące zasięgiem jeden tor [mat. autorów]

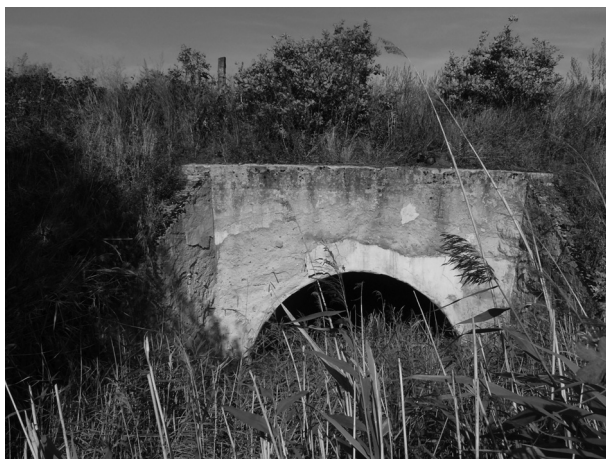
Rys. 3. Niedrożny przepust [mat. autorów]

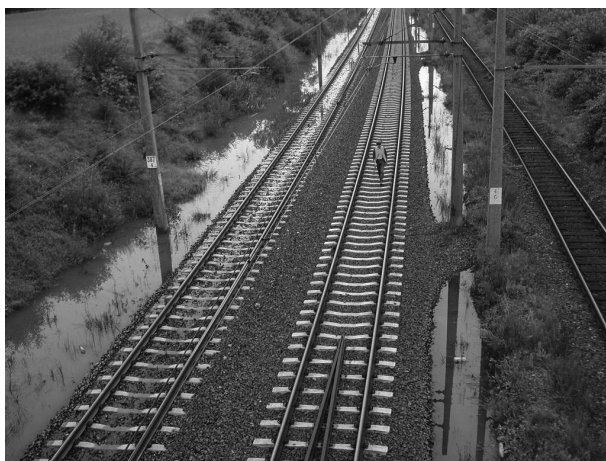
Rys. 4. Podtopienie podtorza z powodu niewłaściwego odwodnienia [mat. autorów]

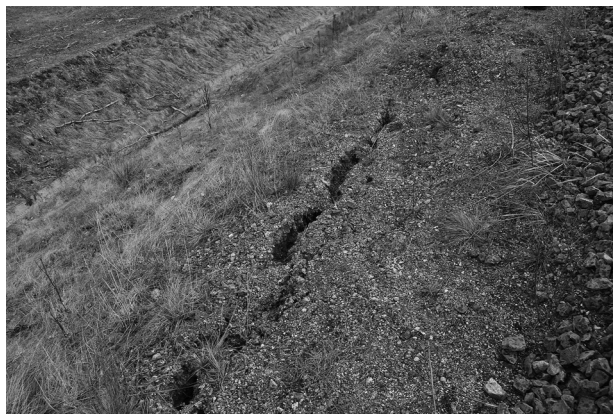
Rys. 5. Pęknięcie nasypu na ławie torowiska [mat. autorów]

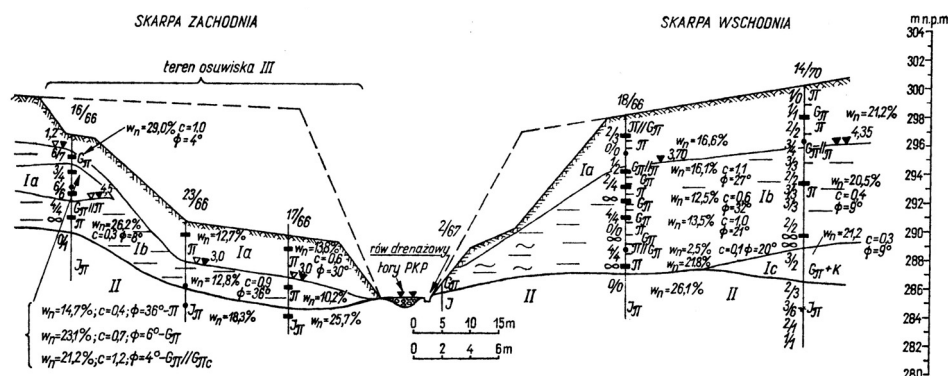
W 1934 r. osunięciu uległo wschodnie zbocze przekopu, mniej więcej w środkowej jego części (rys. 11). Osuwające się gliny pylaste zasypały tor i spowodowały wypchnięcie ku górze ilastego podłoża wraz z torowiskiem na wysokość około 1,0 m. Osuwiska w okresie przedwojennym powtarzały się często z różnym natężeniem i powodowały nieraz kilkudziesięciogodzinne przerwy w ruchu kolejowym. Prace ratunkowe w tym okresie polegały jedynie na usuwaniu mas ziemnych zasypujących torowisko. Objętość usuniętych koluwiów⁵ szacuje się na 100 tys. m³.

Rys. 11. Przekrój geologiczny przez obszar osuwiskowy na linii kolejowej nr 8 w Sadowiu [8]. Oznaczenia: II – pył, Gπ – glina pylasta, Iπ – il pylasty, w_n – wilgotność naturalna, c – spójność, Φ – kąt tarcia wewnętrznego

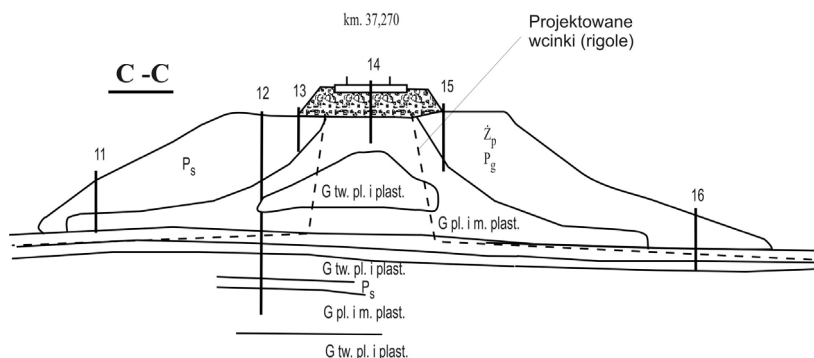
Zagadkę rozwiązano po wykonaniu 20 otworów badawczych, w tym 3 sondowań sondą udarowo-obrotową ITB-ZW. Stwierdzono, że w nasypie występują plastyczne oraz miękkoplastyczne gliny otoczone przez suche i mało wilgotne piaski średnie (rys. 14). Przyczyną zachodzących odkształceń były więc wody opadowe i powierzchniowe powodujące uplastycznianie się spoistych gruntów jądra nasypu.

Rys. 14. Przekrój poprzeczny odkształcającego się nasypu na linii kolejowej nr 13

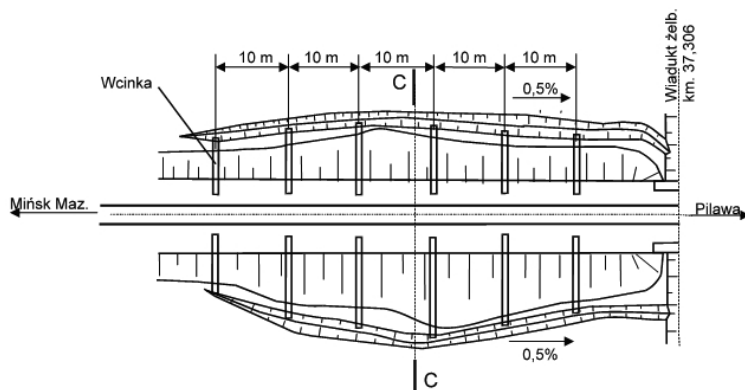
Rys. 15. Odwodnienie odkształcającego się nasypu na linii kolejowej nr 13

W celu osuszenia gruntów nasypów i górnych warstw jego podłoża, zalecono wykonanie wciniek z drenami rurowymi wypełnionych gruboziarnistym materiałem filtracyjnym, rowów bocznych oraz ułożenie na torowisku warstwy filtracyjnej (rys. 15). Środki te zapobiegły dalszemu narastaniu odkształceń.

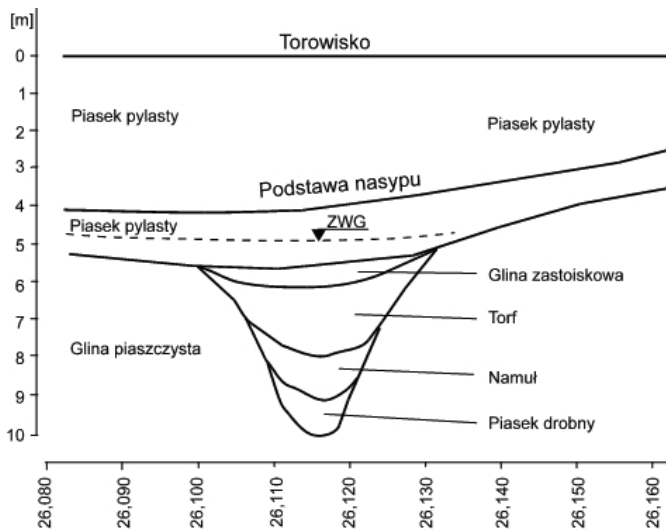
Ogłędziny przeprowadzone maju 1993 r. przez pracowników CNTK wykazały, że powierzchnia terenu w km 26,060–26,120 tworzy rynnę, ze spadkiem w kierunku zachodnim, którą przegradza nasyp zbudowany z różnych gruntów, w tym także gruntów słabo przepuszczalnych (rys. 18). Najniższy punkt rynny znajduje się w km 26,115 i w tym właśnie kilometrze wystąpiły największe osiadania toru.

Rys. 18. Przekrój podłużny podtorza na linii kolejowej nr 51

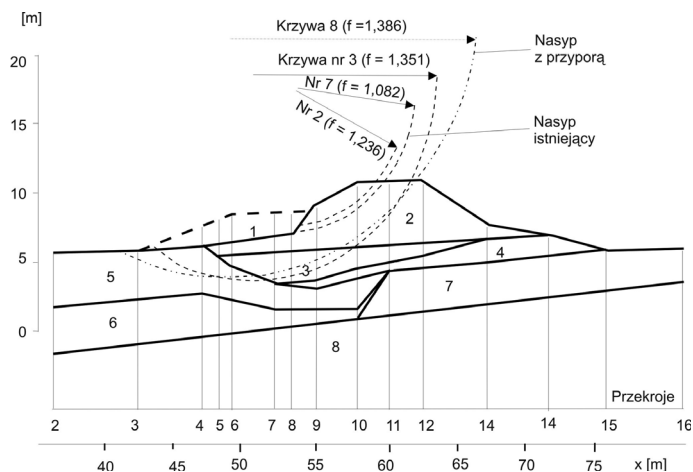
Stateczność podtorza określono za pomocą programu komputerowego STAT, umożliwiającego szacowanie prawdopodobnych parametrów gruntów oraz iteracyjne wyszukiwanie najmniej bezpiecznych powierzchni poślizgu dla dowolnego układu warstw (rys. 19). Następnie sprawdzono możliwość wzmocnienia nasypu przyporą i celowość całkowitej jego przebudowy. Stwierdzono, że zastosowanie niskiej i dość szerokiej przypory podpierającej skarpe i dociskającej podłożę zwiększy współczynnik pewności o 0,313, co można uznać za wystarczające, gdyż rzeczywisty współczynnik pewności istniejącego nasypu bez przypory zawierał się w granicach 0,95–1,00 (występowały odształcenia).

Rys. 19. Obliczenia stateczności nasypu na linii kolejowej nr 51: 1) pospółka, 2) piasek drobny, 3) piasek drobny, 4) namuł organiczny, 5) torf, 6) namuł organiczny, 7) piasek gliniasty, 8) piasek drobny (warstwy gruntów o tej samej nazwie wyodrębniono ze względu na ich różne właściwości)

Na tej podstawie zalecono budowę przepuszczalnej przypory o szerokości 4,5 m, wysokości 2,0 m i pochyleniu skarpy 1:3, zabezpieczenie podstawy nasypu od strony wschodniej przed dopływem wód (obudowany rów, profilowanie terenu przy nasypie ze spadkiem około 5% w kierunku rowu) oraz ograniczenie prędkości pociągów do 50 km/h do czasu ustabilizowania się podtorza.

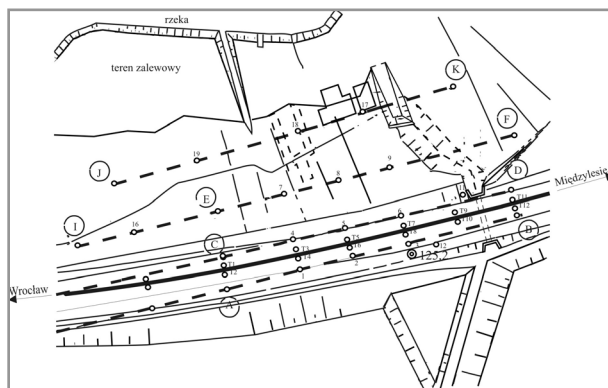
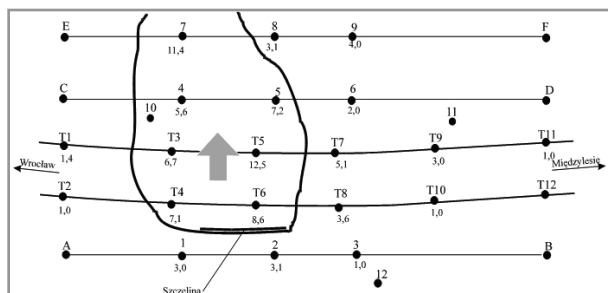
dopodobny zasięg osuwiska określono na podstawie wyników pomiarów sytuacyjno-wysokościowych (rys. 22, 23). Wykazały one, że osuwisko występuje na krótkim odcinku, obejmuje jednak cały tor i górną część nasypu, sięgając co najmniej 6 m poniżej torowiska. Średnie tempo przemieszczania mas ziemnych wynosiło około 0,2 mm / dobę (rys. 24).

Rys. 22. Plan sytuacyjny nasypu na linii Wrocław – Międzyzlesie

Rys. 23. Przesunięcia punktów pomiarowych w milimetrach w okresie 17.08.1999–27.09.1999 na linii Wrocław – Międzyzlesie (na rysunku zaznaczono kierunek osuwania się i prawdopodobny zasięg osuwiska)

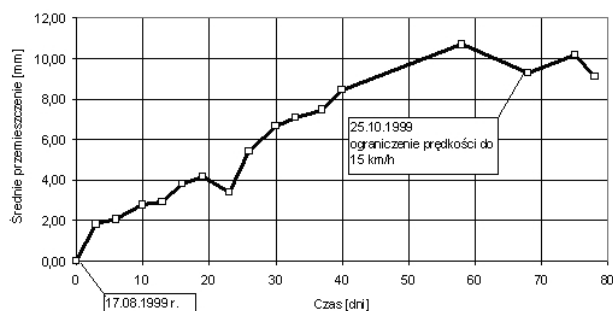
Rys. 24. Przesunięcia punktów pomiarowych objętych osuwiskiem na linii Wrocław – Międzyzlesie
