# Wpływ błędów procesu budowlanego na awarię konstrukcji dachu hali

XXVI Konferencja Naukowo-Techniczna awarie budowlane 2013

Dr inż. Elżbieta Grochowska, prof. dr hab. inż. Antoni Matysiak, Uniwersytet Zielonogórski

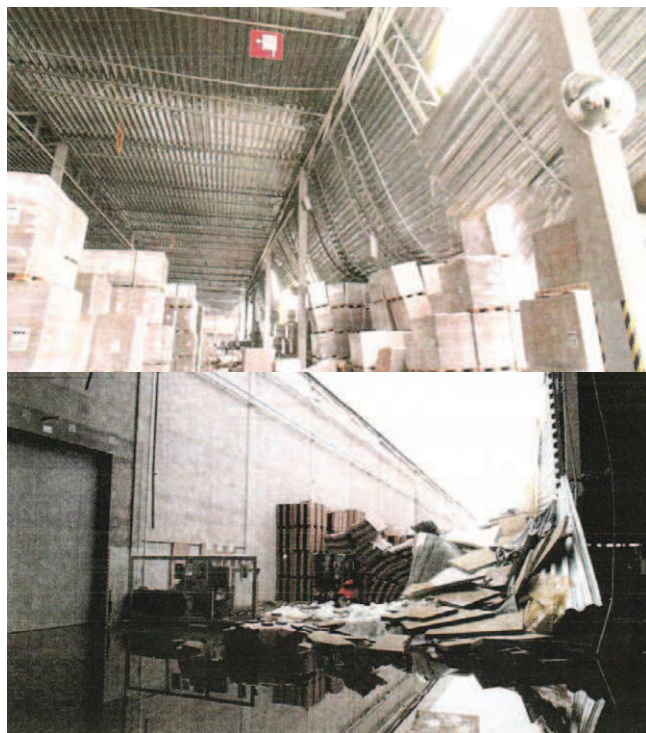
Rys. 1. Zawalony dach obiektu magazynowego

Zimą w roku 2011 nastąpiło zawalenie jednej nawy hali „G”, co pokazano na rysunku 1. Halę magazynową „G” zaprojektowano w 2001 roku. Przewidziano dalszą rozbudowę obiektu i wykonano halę „H”. Hala „H” w planach rozbudowy miała być halą niższą. W rzeczywistości wykonano halę „H” wyższą od hali „G”, jak pokazano na rysunku 2.

Zniszczeniu uległa nawa oznaczona na rysunku 2 jako nawa nr I, nawa nr II została częściowo uszkodzona. W miejscu różnicy wysokości budynków wystąpił efekt wiatru i odpowiednie przemieszczanie śniegu, powodujące zwiększenie obciążenia, w stosunku do projektowanego.

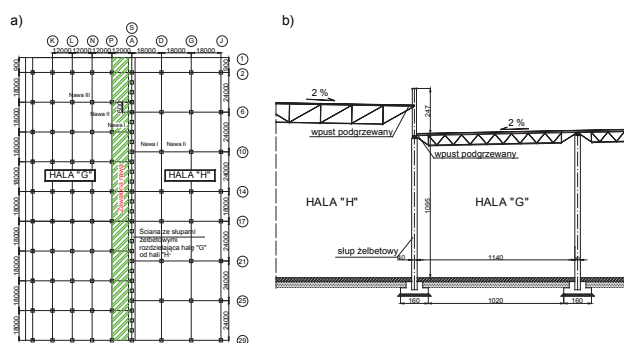
Rys. 2. a) Rzut hal „G” i „H”. b) Przekrój przyległych naw hal „G” i „H”

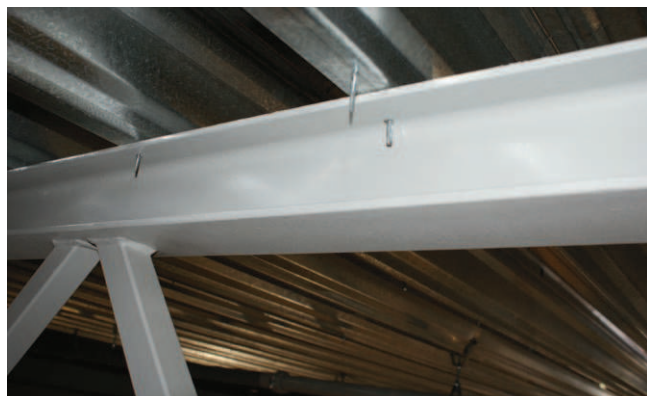
Projekt zawierał wiele błędów i był niedopracowany. Rysunki powykonawcze nie spełniały warunków norm [1] i [2]. Opis techniczny nie zawierał wielu potrzebnych i ważnych informacji. W opisie technicznym i na rysunkach konstrukcji projektant musi podać gatunek stali, z jakiej zaprojektowano obiekt oraz podać na rysunkach gatunek elektrod do spawania, czego w projekcie również zabrakło. Nie było też świadectwa jakości, zgodnie z normą [3]. W opisie technicznym i w innych materiałach nie podano sposobu mocowania blach fałdowych z konstrukcją nośną. Nie zastosowano w konstrukcji dachu tężników poziomych i tężników pionowych. W opisie technicznym podano, że rolę tężników poziomych spełnia zastosowana blacha fałdowa o wysokości fali 127 mm i grubości 0,75 mm. Wiadomym jest, że blacha fałdowa nie zastąpi tężników, bez odpowiedniego mocowania tej blachy z konstrukcją, co również nie zostało podane.

**Rys. 3.** Połączenie blachy fałdowej z pasem górnym płatwi kratowej

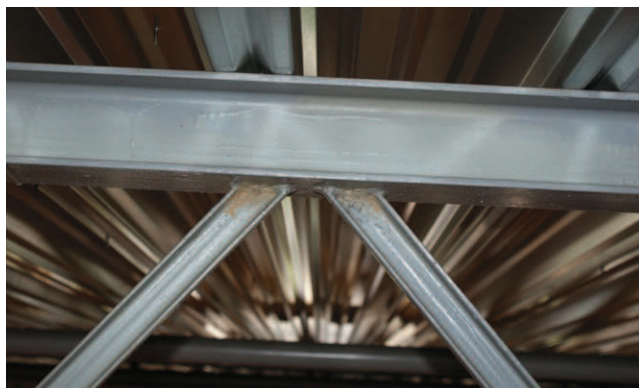
**Rys. 4.** Zastosowane pręty skratowania C40 x 20 x 5 x 5 w płatwi dachowej

Rysunek konstrukcji płatwi hali „G” zawierał również usterki. Pręty skratowania wykonane z kształtowników walcowanych o przekroju ceowym, nie były usytuowane symetrycznie względem płaszczyzny kratownicy i nie podano pełnych wymiarów ceownika. Projektanci obiektu stwierdzili, że na niesymetryczne rozłożenie prętów skratowania płatwi nie mieli wpływu, nie uzasadniając dokładnie, co mają na myśli. Na rysunkach nie podano teoretycznych długości prętów. Nie było znane usytuowanie osi pręta skratowania w stosunku do osi pasa górnego czy dolnego kratownicy. Nie był znany sposób połączenia spoinami prętów kratownicy w węzłach. Wiązar kratowy zawierał podobne usterki jak w przypadku płatwi. W przekrojach hali „G” i hali „H” nie podano poziomów oparcia konstrukcji dachu, a wymiary poziomów są istotne z uwagi na prawidłowe wykonanie spadków dachu i wysokości obiektu.

Po zmierzeniu wymiarów prętów płatwi kratowej stwierdzono, że pręty skratowania nie są zgodne z projektowanymi. Na rysunkach konstrukcyjnych opisano pręty skratowania tylko symbolem litery U40. Zgodnie z oświadczeniem projektantów, miały to być pręty o przekroju

U40 x 35 x 6 x 5. Najprawdopodobniej, wykonawca konstrukcji odczytując oznaczenie na rysunkach konstrukcji uznał, że chodzi o kształtownik produkowany w hutach w Polsce, stosowany w naszym kraju powszechnie i znajdujący się w katalogach z oznaczeniem C (U) 40. Zastosowany kształtownik (C40 x 20 x 5 x 5) ma mniejsze wymiary w stosunku do przekroju przyjętego przez projektantów (rys. 4). Zastosowany kształtownik ma mniejsze pole przekroju poprzecznego, a smukłość większą. Wbudowane w konstrukcję pręty o większej smukłości są bardziej narażone na odkształcenie mechaniczne w czasie wykonywania konstrukcji.

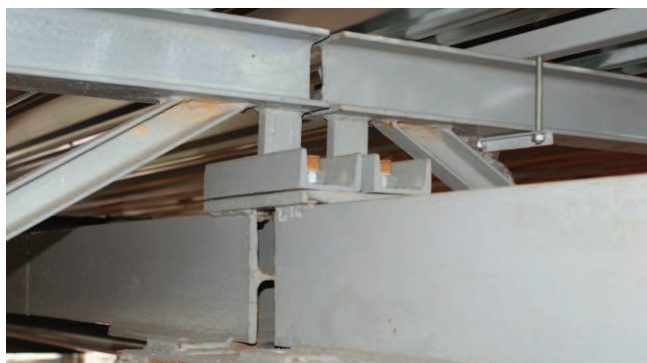
Sposób oparcia płatwi na dźwigarze o rozpiętości 18,00 m, pokazano na rysunku 5. Sposób oparcia w poszczegól-

Rys. 5. Oparcie płatwi na dźwigarze głównym

nych miejscach był niejednorodny i o różnych wymiarach. Wykonane oparcia nie były rozwiązaniami powszechnie stosowanymi. W tym obiekcie były to rozwiązania wymuszone. Na rysunkach projektowych nie było podanych poziomów na słupach hali. Wykonane podpórki, w miejscach oparcia płatwi, wyrównywały niedokładne poziomy główic słupów.

W konstrukcji dachu nie zastosowano łożysk dachowych połaciowych. Powinny istnieć również łożyska pionowe usztywniające dźwigary o rozpiętości 18,00 m, a których w tym obiekcie zabrakło. Zgodnie z normą [4] łożyska pionowe należy zastosować w rozstawie co 15,00 m.

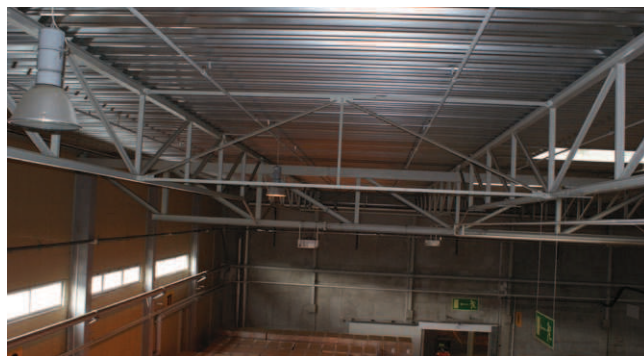
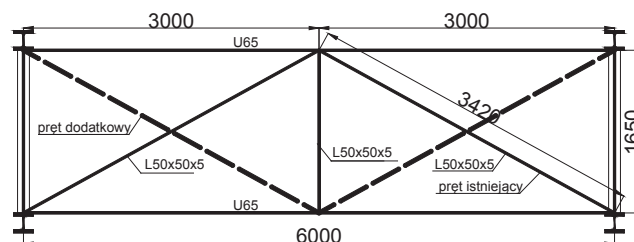
Stężenia pionowe łączące pary płatwi, które pokazano na rysunku 6, nie usztywniały w wymagany sposób konstrukcji. Poziome pręty łożyska wykonano z ceownika U65, a pręty ukośne z kątowników L50 x 50 x 5.

Rys. 6. Stężenia pionowe w hali „H” łączące pary płatwi. łożyska pionowe, uzupełnione dodatkowymi prętami

Zaprojektowane pręty skratowania łożysk o długości  $l=3,42$  m i smukłości  $l=348 > 250$  nie mogą przejmować żadnych sił ściskających.
